Bråtenvegen 14, 2067 JESSHEIM

Delikat og pen enebolig som er modernisert m/integrert garasje - alt på en flate - sentralt beliggende!

Enebolig
Bråtenvegen 14, 2067 JESSHEIM
ULLENSAKER kommune
gnr. 172, bnr. 138

Befaringsdato: 18.03.2026 Rapportdato: 27.03.2026 Oppdragsnr.: 22732-1013 PropCloud ref nr: RP7140

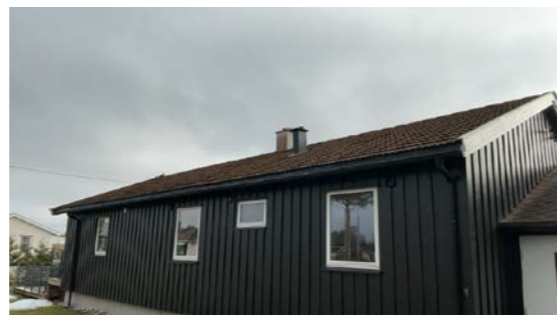
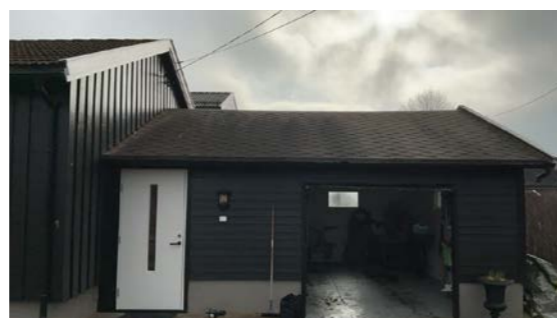
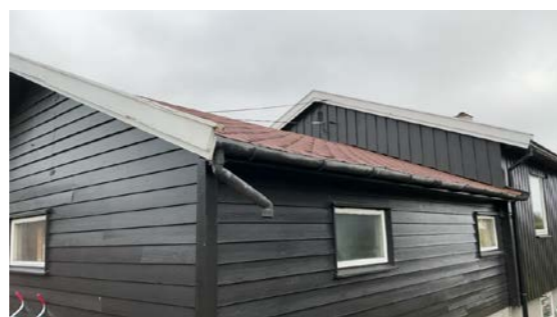
Avvik: • Mer enn halvparten av forventet brukstid er passert på taktekkningen.

• Overvåk tilstanden jevnlig. For å få tilstandsgrad 0 eller 1 må tekkingen skiftes ut, men tidspunktet for når dette er nødvendig er vanskelig å si noe om.

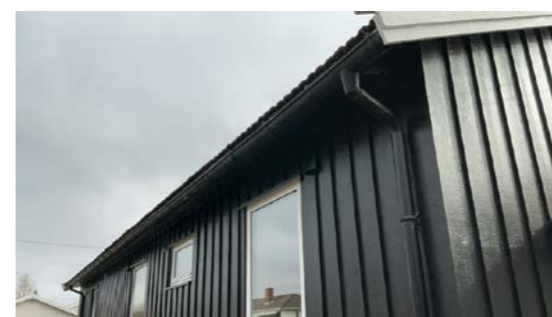
TO 2 Nedløp og beslag

Avvik: Vurdering er basert på alder. Tilstandsgrad 2 gis med bakgrunn i at mer enn halvparten av forventet brukstid på takrenner/nedløp/beslag er oppnådd.

Beskrivelse
Utvendige beslag, takrenner og nedløp i metall.

Lokale utbedringer og vedlikehold må påregnes.

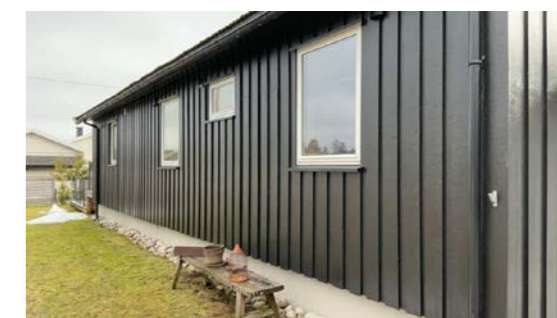
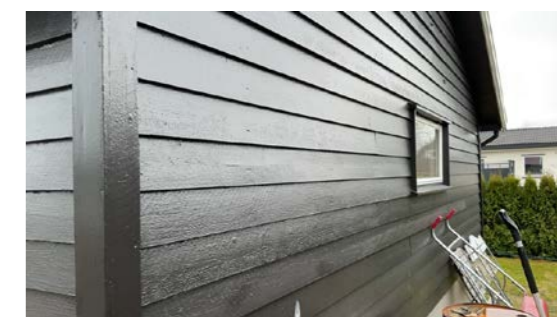
• Det er avvik:
Eldre trevegger kan erfaringsmessig ha skjulte skader, spesielt over grunnmuren og rundt vinduer/dører/gjennomføringer. Lufting av kledningen er ikke iht. dagens anbefalte løsning, men heller ikke dårligere enn normal løsning ved husets byggeår. Konstruksjonene er ikke skadedyr-sikker. Småsprekker nederst på kledning er registrert. Eksakt tilstand kan ikke kontrolleres uten bygningsmessige inngrep.

Det er ingen behov for utbedringstiltak, men det bør påregnes ekstra vedlikehold på kledning. Ved evt. utskifting av panel og etterisolering anbefales det at det etableres luftespalte iht. dagens anbefalinger og at bygningsdelen utføres skadedyr-sikker.

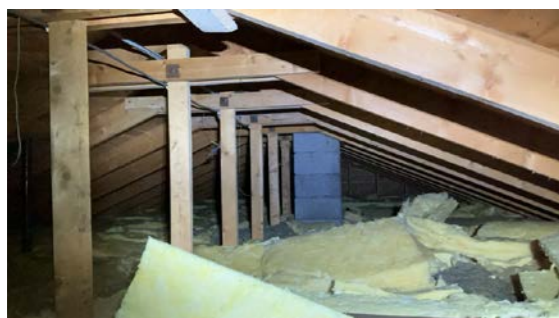
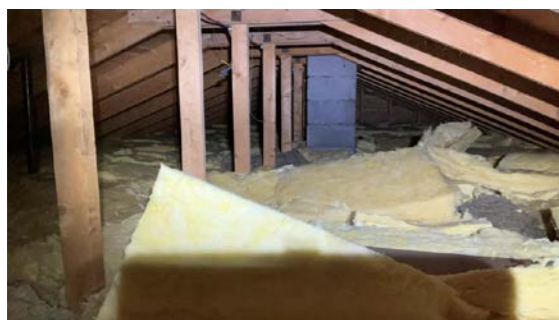
TO 2 Takkonstruksjon/Loft

• Det er begrenset/dårlig ventilering av takkonstruksjonen.
• Det er avvik:
Skråhimling har begrenset lufting, noe som kan gi kondens og fuktskader. Skade som følge av manglende lufting er ikke registrert, men kan være skjult. Bedre lufting av takkonstruksjon anbefales etablert. Konstruksjonene er dårligere enn dagens krav, men ikke dårligere enn hva som var normalt på oppføringstidspunktet.

Bedre lufting anbefales etablert, dette vil kunne ha positiv virkning ift. kondens og problemer med ising på tak. Det er ikke nødvendig med umiddelbare tiltak, men det anbefales å følge med konstruksjonene.

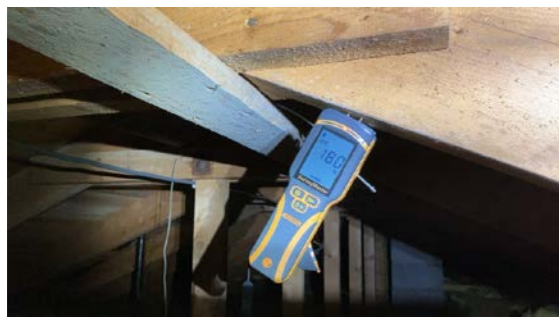
TO 2 Veggkonstruksjon

Avvik: Eldre trevegger kan erfaringsmessig ha skjulte skader, spesielt over grunnmuren og rundt vinduer/dører/gjennomføringer. Lufting av kledningen er ikke iht. dagens anbefalte løsning, men heller ikke dårligere enn normal løsning ved husets byggeår. Konstruksjonene er ikke skadedyr-sikker. Småsprekker nederst på kledning er registrert. Eksakt tilstand kan ikke kontrolleres uten bygningsmessige inngrep.

Avvik: • Det er begrenset/dårlig ventilering av takkonstruksjonen.

Skråhimling har begrenset lufting, noe som kan gi kondens og fuktskader. Skade som følge av manglende lufting er ikke registrert, men kan være skjult. Bedre lufting av takkonstruksjon anbefales etablert. Konstruksjonene er dårligere enn dagens krav, men ikke dårligere enn hva som var normalt på oppføringstidspunktet.

Beskrivelse
Yttervegg i isolert bindingsverk som var normal byggeskikk på oppføringstidspunktet. Stående utvendig trekledning på hoveddel, liggende på garasjedel.

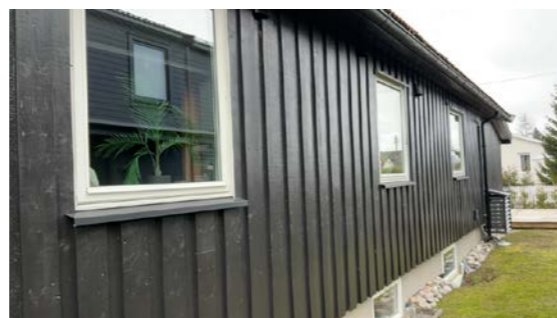
TO 1 Vinduer

Vinduer i varierende alder og utførelse, hovedsakelig trevinduer med 2-lags isolerglass fra 2017. Stort vindu i stue fra 2023.

Besiktiget fra bakkenivå og innvendige rom. Det ble ikke observert eller opplyst om punkterte isolerglass. Pga. temperatur og lysforhold kan dette være vanskelig å oppdage. Punktering kan forekomme selv om det ikke ble avdekket ved befaringen.

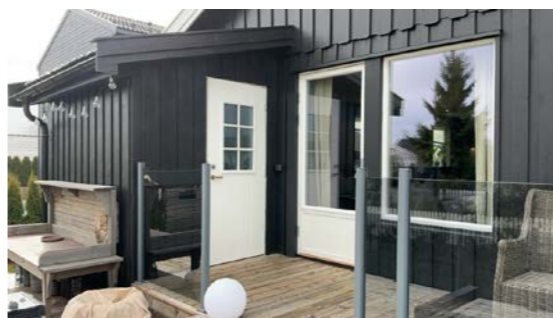
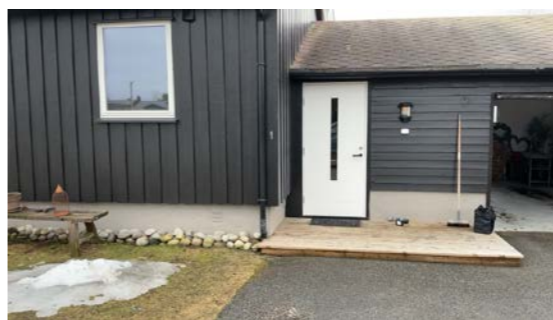
TO 2 Vinduer - 1

Avvik: Vinduer som er eldre enn ca. 1995 har forventet brukstid oppnådd.

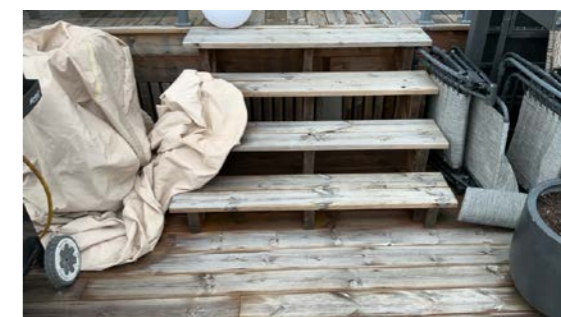
Utvendig trapper: Konstruksjoner, rekkverk og håndleder i treverk.

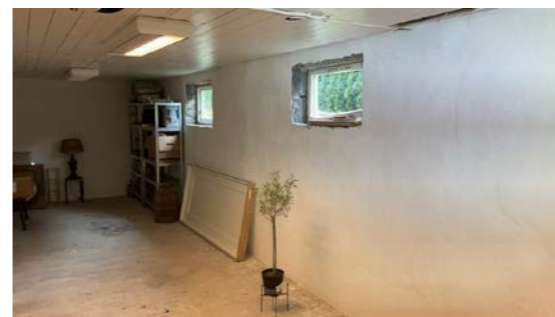
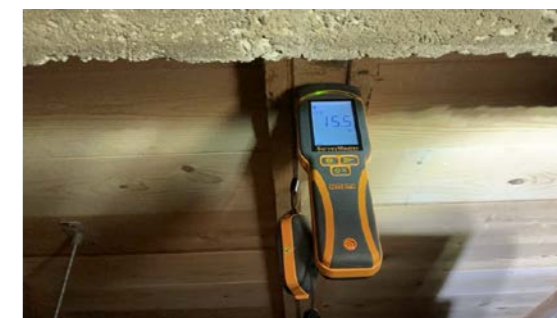
TG 2 Krypjkjeller

- Det er avvik:
Fuktmåling ble foretatt, jeg målte ikke verdier over grenseverdier for skadelig fukt. Ventileringen av kryperom er ikke tilstrekkelig.

- Tiltak:
Ventiler for friskluft anbefales montert. Fuktverdier i krypjkjeller vil ha naturlige variasjoner gjennom året. Det er viktig å føre regelmessig kontroll/tilsyn av bygningsdelen slik at unormale forhold kan oppdages tidlig.

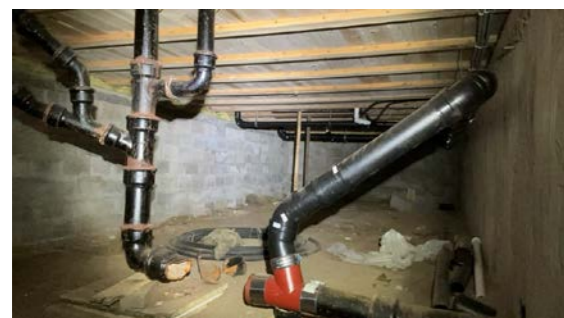
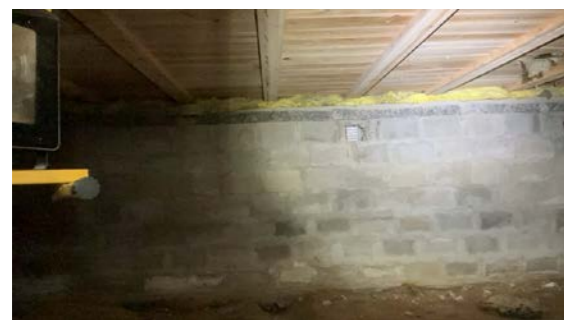
TG 2 Innvendige trapper

- Det er avvik:
Manglende rekkverk i trapp.

- Rekkverk på innvendig trapp må monteres for å lukke avviket.
- Det bør gjennomføres radonmålinger.

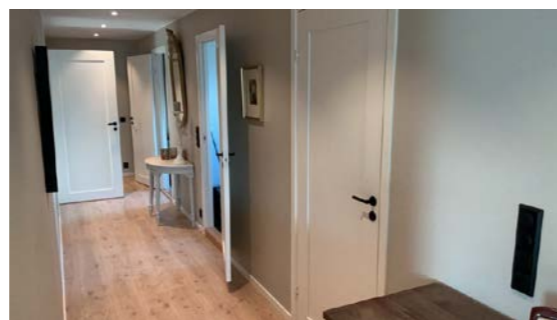
Innvendige dører: Malte profilerte.

Justeringer må kunne påregnes på tredører som kan bevege seg gjennom ulike årstider. Enkelte sår/merker må påregnes (normal bruksslitasje)

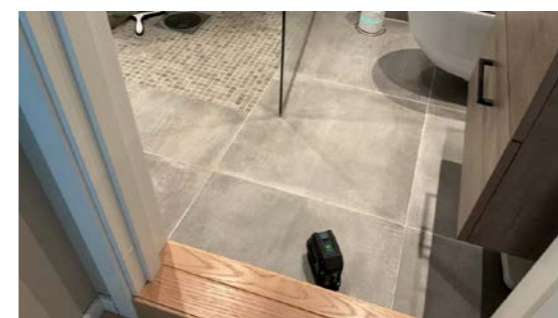
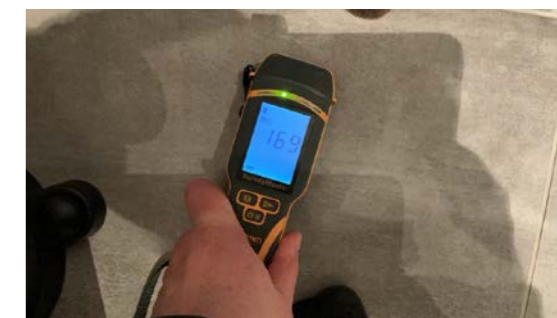
TG 1 Sluk, membran og tettesjikt

Plastsluk.
Banemembran med dokumentert utførelse.

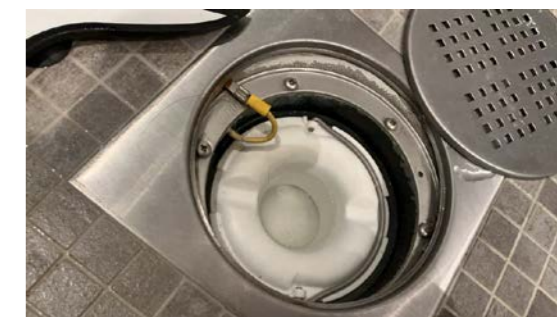
TG 1 Sanitærutstyr og innredning

Baderomsinnredning med glatte fronter. Heldekkende servant med ett-greps blandebatteri. Speil over. Vegghengt toalett. Dusjhjørne med glassdører.

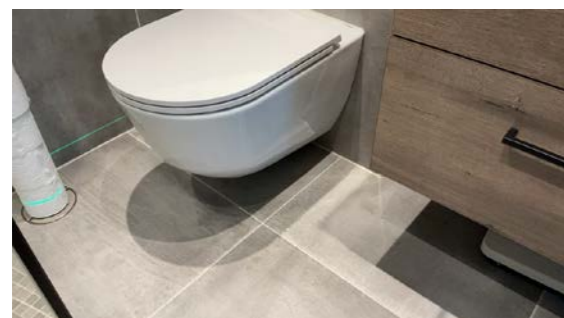
📍 TG 0 Tilliggende konstruksjoner våtrom

Badet er tilnærmet nytt, ingen indikasjoner på fukt og rommet er fagmessig utført. Hulltaking er derfor ikke utført.

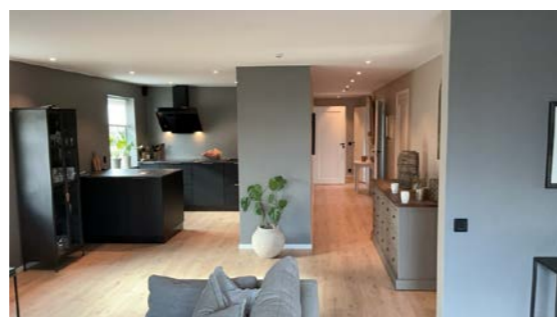
📍 TG 2 Avtrekk

Det er manglende forsert mekanisk avtrekk fra kokesonen på kjøkkenet. Kjøkkenet ventileres derfor kun via naturlig avtrekk eller omluftsøsning, noe som gir redusert effektivitet ved matlaging og økt risiko for fukt, lukt og fettavleiringer i rommet.

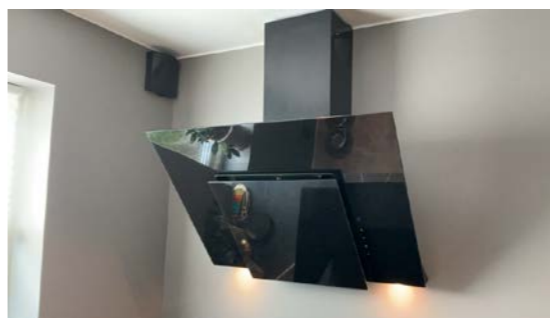
📍 TG 1 Vannledninger

Synlige vannrør i: Kobber/metall. Plast, rør-i-rør. Innvendig hovedstoppekran er plassert i kjeller. Vannstopp system montert.

Anlegget er ikke teknisk vurdert. Jeg er ikke VVS fagmann, kontakt rørlegger for evt. nærmere kontroll av anlegget. Bunnledningene og utvendige ledninger er nedgravd og ikke tilgjengelig for inspeksjon.

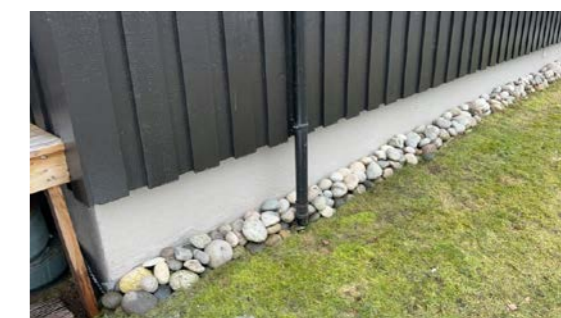
TG 1 Grunnmur og fundamenter

Støpt plate på mark. Grunnmur utført med lettklinkerblokker.
