Vargeia 31, 7877 HØYLANDET

**BRL-leilighet på ett plan med
sentral beliggenhet.
Bare beboere utpekt av Høylandet
kommune kan kjøpe.**

Tilstandsrapport

TOMANNSBOLIG

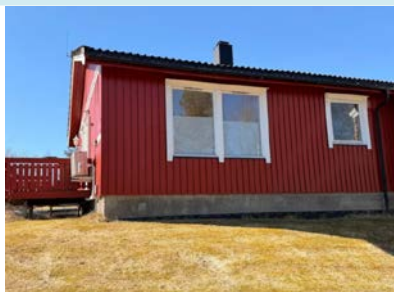
Mangler 1 takstein ut mot gavl mot sør der det har oppstått råteskader i takkasse. Ellers en del groing av mose

- Det er påvist skader eller avvik på selve taktekkingen.
- Mer enn halvparten av forventet brukstid er passert på undertak.

Undertaket har henger ned i 2 felt slik at taktekkning er synlig fra underside. Det er og en del synlig fuktskader på undertaket grunnet lekkasjer

- Tidspunkt for utskiftning av taktekking nærmer seg.
- Andre tiltak:
 - Når taktekking og undertak begynner å bli gamle, øker risikoen for lekkasjer, noe som kan føre til omfattende og kostbare reparasjoner av underliggende konstruksjoner dersom en ikke foretar tiltak på konstruksjonene før dette oppstår.
 - Knekte takstein må skiftes.

Manglende takstein bør erstattes for å hindre vanninntrenging og påfølgende fuktskader i takkonstruksjonen.

Råteskader i takkasse må utbedres for å unngå videre forringelse av konstruksjonen og økt risiko for omfattende reparasjoner.

Undertaket bør utbedres eller skiftes for å hindre videre fuktskader og redusere risikoen for vanninntrenging i takkonstruksjonen. Dersom tiltak ikke iverksettes, kan dette føre til omfattende skader på byggets bærende konstruksjoner og økte utbedringskostnader.

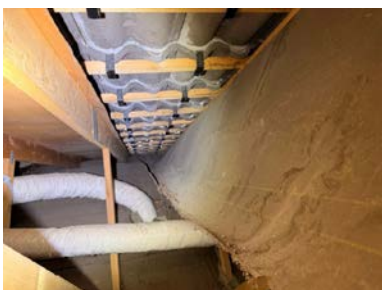
TG 2 Nedløp og beslag

- Det er begrenset/dårlig ventilering av takkonstruksjonen.
- Det er påvist fuktskjolder/skader i takkonstruksjonen.

Lufting/ventilering bør forbedres for å sikre tilstrekkelig uttørring av undertaket.

Begrenset ventilering kan føre til kondensering, misfarging og soppdannelse, noe som over tid kan skade takkonstruksjonen og øke risikoen for råte i trekonstruksjonene. Angående større misfarging på en takstol anbefales det nærmere undersøkelser av omfang da skadeomfang for eventuelt å foreta tiltak som begrenser skadeutvikling.

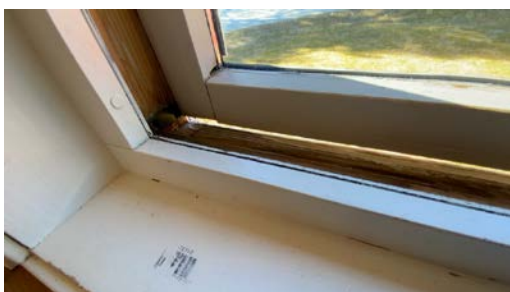
TG 2 Dører

- Det er påvist utetthet/åpning mellom dørblad og dørkarm. Dvs. at kald trekk kan oppstå.
- Karmene i dører er værslitte utvendig og det er sprekker i trevirket.

Dør er noe utett mellom karm og dørblad samt at det er skader på nedre del av dørblad på hengselside

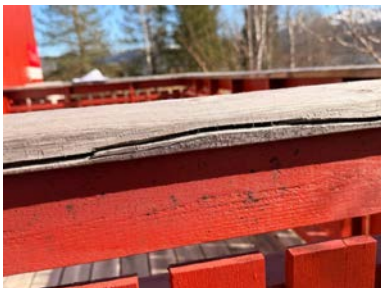
📍 TG 1 Utvendige trapper

Det er skade på håndliste samt at dekke er med noe slitasje

Håndlisten bør utbedres, og dekke bør vedlikeholdes eller for å forhindre ytterligere forringelse.

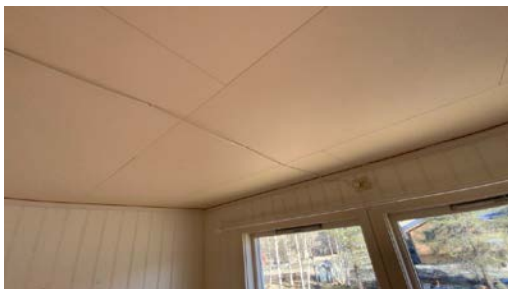
TG 2 Etasjeskille/gulv mot grunn

Etasjeskiller er av trebjelkelag. Det er foretatt målinger med planlaser i stue/kjøkken, gang samt soverom. Det er ikke registrert avvik utover standard og toleransekrav. Mindre avvik kan forekomme ut fra bygningsdelens alder.

Det ble i krypkjeller registrert stedvis noe råte i stubbloftsbord. Det er ikke foretatt destruktive inngrep for å vurdere eventuelle skader i etasjeskillet.

Det bør gjennomføres nærmere undersøkelser og eventuelt utbedring av råteskadet treverk i stubbloftsbordene.

Konsekvensen av å ikke utbedre dette kan være videre utvikling av råteskader, som kan svekke bæreevnen og føre til skader på tilstøtende konstruksjoner.

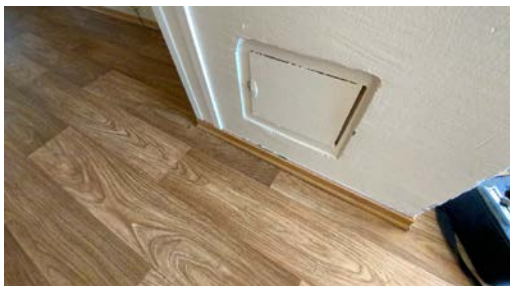
TG 2 Kryp Kjeller

- Det er ikke tilfredsstillende ventilering av krypkjeller.
- Det er stedvis påvist fuktnivå som tilsier at konstruksjonen kan ha fuktskader.

Det er under taksert bolig mindre skader men stedvis tegn til råte og fuktskader på stubbloft grunnet kondensering. Dette er tidligere påpekte skader og etter tidligere rapport foretatt tiltak med dampsperre på grunn som har redusert fare for skadeutvikling.

Det bør etableres tilfredsstillende ventilering i krypkjelleren for å redusere fuktbelastningen.

Skadet treverk må skiftes ut, og påviste råte- og fuktskader må utbedres for å hindre videre utvikling av sopp og råte, som kan føre til svekkelse av konstruksjonen.

Manglende tiltak kan medføre økt risiko for ytterligere fuktskader, og redusert levetid på bygningen.

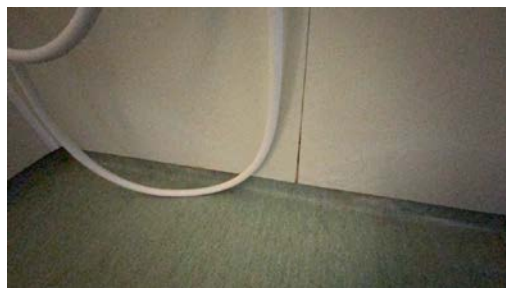
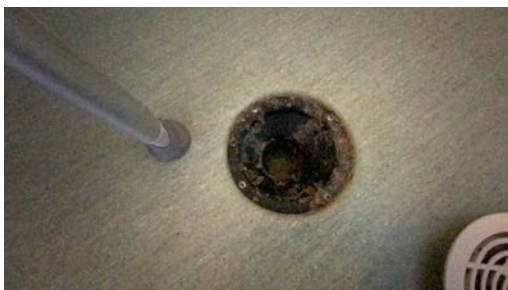
ETASJE > BAD/VASKEROM

Våtrommet er fra byggeår med en del slitasje samt at det er oppsprekking i skjøt på belegg der det er innlagt noe nytt belegg etter byggeåret. Det er og en del utsvelling på baderomsinnredning og noe oppsprekking i skjøter på veggplater, manglende fuging av underkant plater samt at det er åpning i hjørnet på veggplater opp mot taklister. På himling er folie løsnet rundt takventil trolig grunnet kondensering fra luftekanal. Ved befaring var det og en del lukt som kan skyldes noe fukt.

Manglende vedlikehold og synlige skader som oppsprekking i belegget og veggplater, utsvelling av innredning og åpninger i skjøter medfører økt risiko for fuktinntrengning og påfølgende skader i underliggende konstruksjoner.

• Manglende oppgradering av våtrommet medfører høy risiko for at konstruksjonene ikke vil tåle vanlig bruk av vann eller lekkasjer. Selv om det er dusjkabinett, er det fortsatt en betydelig risiko for at våtrommets konstruksjoner ikke tåler lekkasjer. Dette kan føre til fuktskader på tilstøtende konstruksjoner.

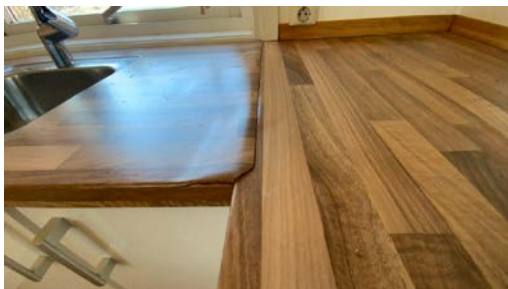
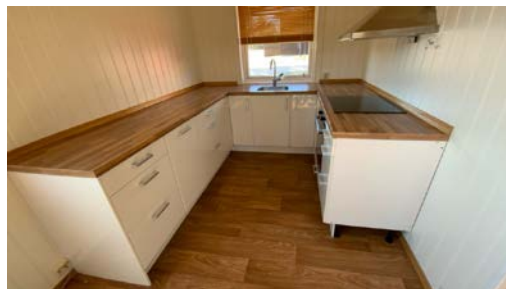
ETASJE > STUE/KJØKKEN

Det er større skader/ utsvelling på benkeplate grunnet fukt over tid

Skader på benkeplate må utbedres for å hindre videre forringelse og sikre funksjonalitet. Dersom tiltak ikke gjennomføres, kan det føre til redusert levetid og økte kostnader ved senere utbedringer.
