Finnfjordveien 154, 9309 FINNSNES

**Vedlikeholdt enebolig i Finnfjord med tre soverom, to stuer og garasje.**

# Vedlikeholdt enebolig i Finnfjord med tre soverom, to stuer og garasje.

# Tilstandsrapport

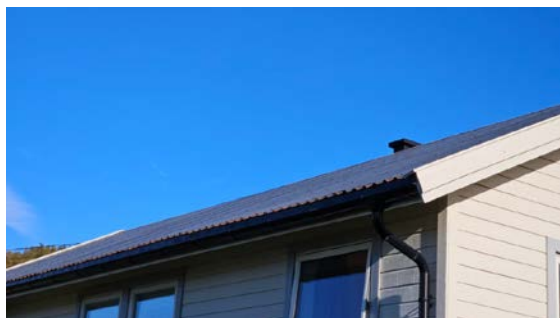
Taket er tekket med trapesplater av stål, det registreres noe rust på overflater nede ved takfot.

Det registreres noe rust på overflater nede ved takfot.

Rust på plater nede ved takfot.

Fjerne rust og male/behandle overflater for å øke taktekkets levetid.

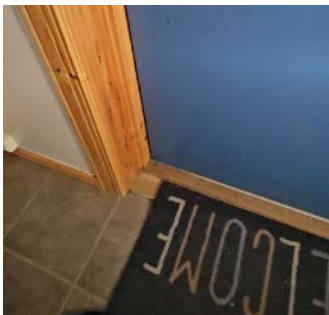
Pakning tetter ikke nede ved gulv.

- Dører må justeres.

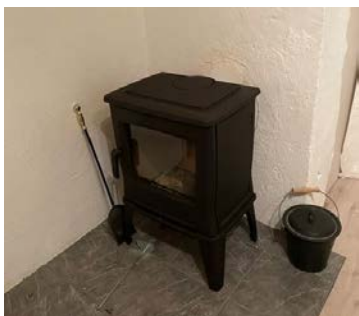
Det mangler ildfast plate på vegg og gulv ved feieluke.

Ny vedovn.

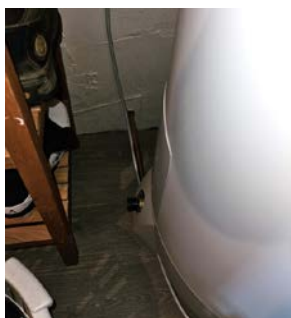
Varmtvannsbereder på 200 liter er plassert på bod i kjeller. Det er montert rør på sikkerhetsventil som er ført inn til vaskerom via vegg.

Rør fra sikkerhetsventil er ført inn til vaskerom.
