Mekanikerveien 18, 0683 OSLO

**Romslig 1-roms med stor  
innglasset, vestvendt balkong |  
Ettermiddagssol | Ypperlig  
beliggenhet**

# Tilstandsrapport

# Andelsnummer 106

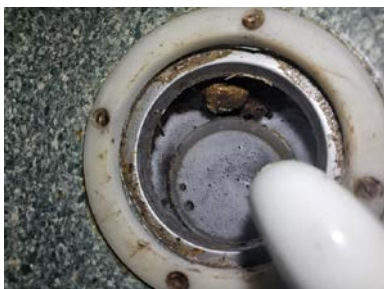
Sluk

- Våtrommet må totalrenoveres. Alle forhold med tettesjikt, våtsone, sluk m.m. må dokumenteres.

**Kostnadsestimat: 100 000 - 300 000**
