Olaf Scheas vei 12, 1923 SØRUM

**Moderne halvpart av  
tomannsbolig fra 2023. Carport, ny  
terrasse og god planløsning m/  
sosial sone i 1.etg. Barnevennlig!**

# Tilstandsrapport

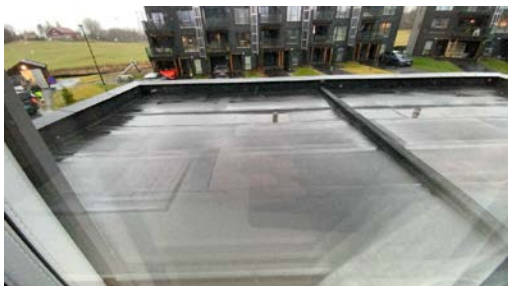
Taktekkingen er papp tekking. Taket er besiktiget fra taknivå. Det er inspisert deler av tak fra vindu til tak over utebod og carport. Det er ikke inspisert øvrig hovedtak, da det ikke var tilkomst til dette. Siden taket (takkonstruksjon, takteking og skorstein) kun er observert fra bakkenivå, er vurderingen begrenset av dette. Det er ikke sikkerhetsmessig forsvarlig å bevege seg ut på taket eller observere fra stige. Selv om det ikke er avdekket skader under befaringen, betyr ikke dette at det ikke foreligger skader som en besiktigelse på taket kan avdekke. Vær oppmerksom på denne risikoen. En undersøkelse av taket kan utføres av en fagperson under tilstrekkelige sikkerhetsforhold.

Kompakte tak skal ha tilstrekkelig fall slik at regn og smeltevann renner av, og slik at snøsmelting ikke fører til skadelig ising. God avrenning fra takflaten krever ellers: – fall på minst 1:40 på ferdig takflate og minst 1:60 i renner.

Det anbefales nærmere undersøkelser på hovedtak etter større nedbør.

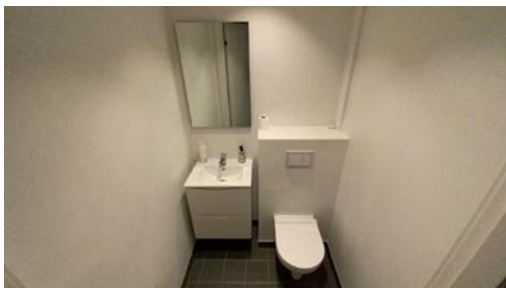
#### TG 2 Vannledninger

Rørkursene på rør-i-rør systemet bør merkes, slik at det er enkelt å identifisere hvilket rør som går hvor ved behov for utskifting eller ved en eventuell lekkasje. Manglende merking kan føre til unødvendig tidsbruk og økt risiko for feil ved reparasjoner, samt forsinkelser ved utbedring av lekkasjer.

- Rørkurser på rør-i-rør system bør merkes.
