# Hytte og laftet anneks med solrik beliggenhet i fredelige omgivelser. Strøm og sommervei.

# Tilstandsrapport

Befaringsdato: 24.07.2024

## FRITIDSBOLIG

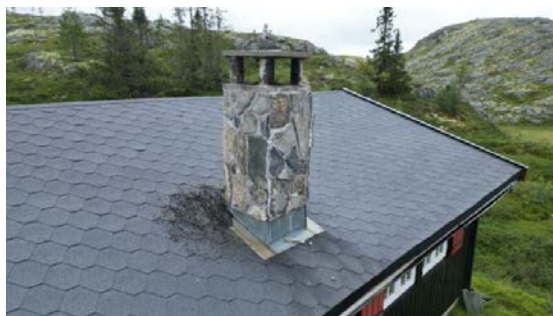
Det er ikke montert stigetrinn/takstige eller feierplattform for feier.

- Stigetrinn og plattform for feier må monteres.

Kommunen har tilsynsansvar i forbindelse med tilkomst og sikkerhet for feier og vil kunne pålegge stigetrinn og feierplattform montert.

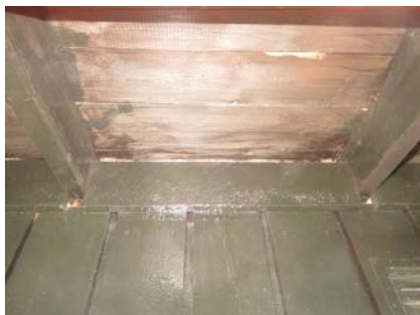
Utvendig kledning samt raftbord med mindre spalte mellom raftbordet og rupanel.

Merk: Redusert lufting av konstruksjonen.

Ingen tiltak ses umiddelbart nødvendige, da det ikke er noen indikasjoner på skader eller avvik. Ihht eier er det ikke påvist avvikende forhold vedr. luftingen av konstruksjonen - ikke tegn til isdannelse el.l. Takstmann har ikke inspisert kaldloft pga manglende adkomst på befaringsdagen, det refereres til eiers opplysninger.

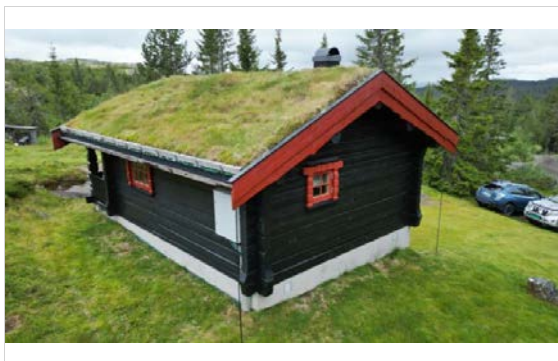
Ett bygg i god stand.

Utvendig adgang til blind/lagerkjeller med oppukket terreng, dels noe synlige fjellformasjoner.
