# Hytte og laftet anneks med solrik bel. i fredelige omgivelser. Strøm og 300 m fra vinterparkering.

# Om Nordfjellstølvegen 475

# Tilstandsrapport

## FRITIDSBOLIG

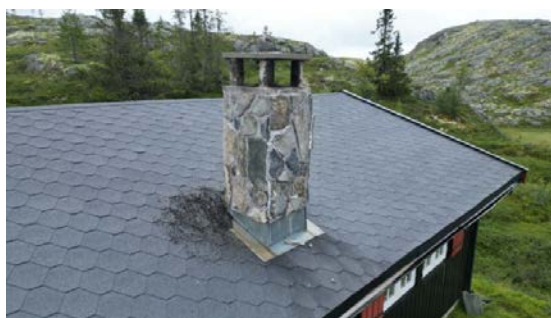
Det er ikke montert stigerinn/takstige eller feierplattform for feier.

- Stigerinn og plattform for feier må monteres.

Kommunen har tilsynsansvar i forbindelse med tilkomst og sikkerhet for feier og vil kunne pålegge stigerinn og feierplattform montert.

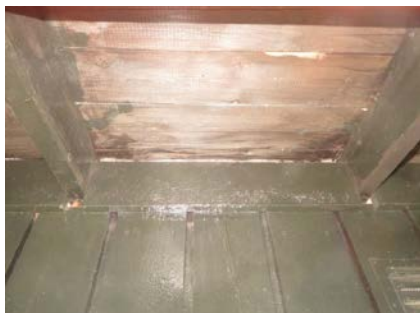
Utvendig kledning samt raftbord med mindre spalte mellom raftbordet og rupanel.

Merk: Redusert lufting av konstruksjonen.

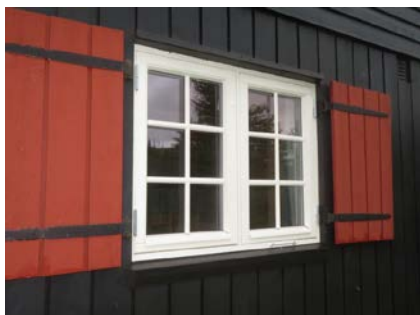
Nye energivinduer fra 2013.

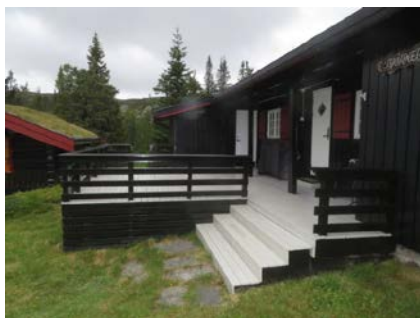
Nyere etablert markterrasse ut for og i forbindelse med inngangspartiet.

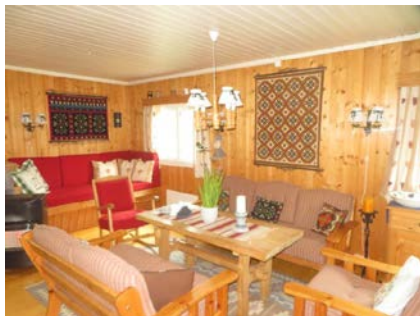
Heltre lakkerte tregulv gjennomgående i hele hytten.  
Trepanel på vegger og i himlinger.  
Belisting med profilerte taklister.  
Glattkantlister med rund kant som dør og vindusgerikter.  
Glattkant med rund kant som gulvlist.

Del av innvendige overflater.

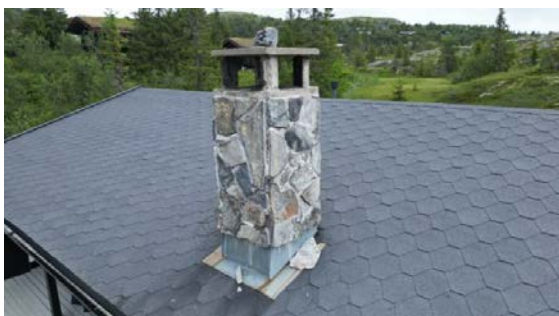
Det er påvist endel avvik med pipens plassering og sikringsfunksjoner, bla:

1. Pipen er plassert utenfor yttervegg i stue og bygd inn i egen 'skap', hvor dette tilsier at den er bygd inn på alle fire sider, noe som strider mot monteringsanvisningen, hvor maksimalt 2 sider kan bygges inn/inntil og at det alltid må være 2 åpne sider.
2. Sotluken sitter plassert bak utv. trepanel, noe som strider mot forskrifter som sier at sotluken skal sitte plassert minst 30 cm fra brennbar materiale.
3. Det mangler også ubrennbar plate til underliggende gulv under sotluken.
4. Pipe over ta med natursteinsforblending, hvor denne er påvirket av vanninntrekk og frostsprengninger.

Pipe over tak som natursteinsforblendet.  
Merk påvist krakelering i fugene i steinforblendingen samt at det ses at steiner faller av pga fuktinntrekk og frostsprengninger.

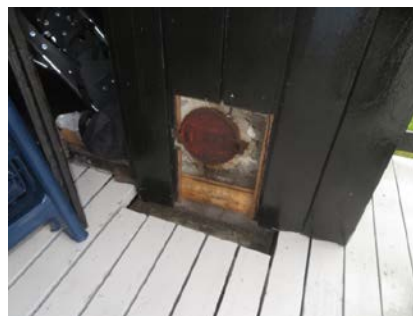
Sotluke etablert bak luke av utv. kledning.

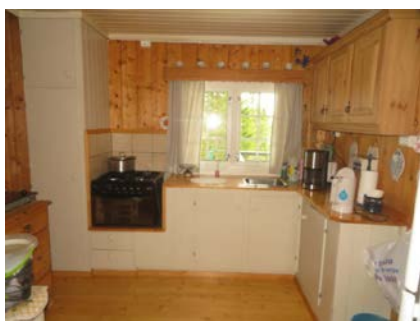
Kjøkken i naturlig tilknytning til oppholdsrommet fra byggeår med glatte fronter samt heltre benkeplate. Over og underskap samt skuffeseksjon i barløsningen. Malte dører.  
- Kommentar:  
Merk at innredningen er fra byggeår og at skapene dels er plassbygde.

Kjøkkenet i åpen løsning til oppholdsrommet.  
Kjøkkenet fra byggeår.

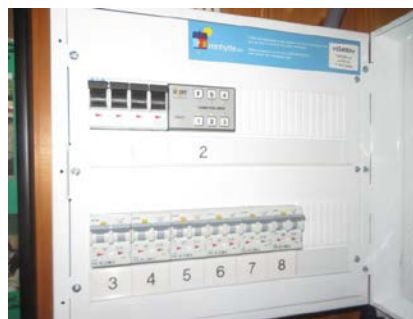
Sikringsskap på vegg i vindfang.
