Anna D. Sandermoens veg 18, 2260 KIRKENÆR

**Salgsobjekt:** Tomannsbolig  
**Eierform:** Eierseksjon  
**Byggeår:** 2011  
**BRA-i/BRA Total** 79/112 kvm  
**Tomtstr.:** 1 081 m<sup>2</sup>  
**Soverom:** 2  
**Gnr./bnr.** Gnr. 16, bnr. 182  
**Snr.** 1  
**Oppdragsnr.:** 1212250154

# Tilstandsrapport

## TOMANNSBOLIG

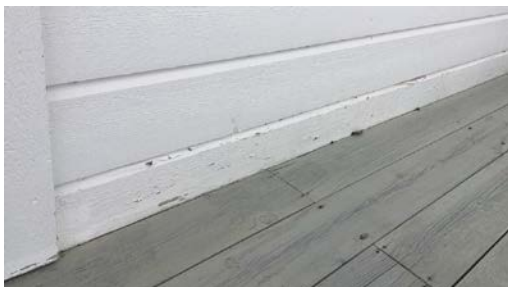
Vegger av bindingsverk med isolering fra byggeår. Fasader er kledd med liggende trekledning. Det er lufting og musesikring med musebånd bak kledning. Noe slitasje på kledning ned mot terrasse.

Noe slitasje på kledning ned mot terrasse.

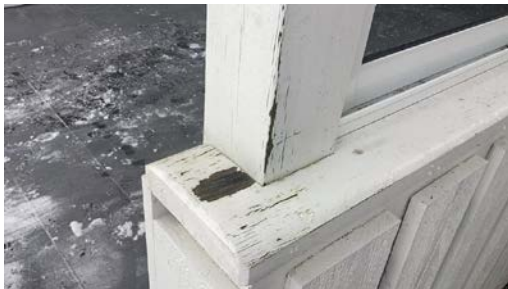
Flislagt betongdekke som er takoverbygget ved entre. Skyvefelter av glass og aluminium mellom takkonstruksjon og rekkverk. Slitasje på rekkverk. Gulv er dekket av snø og det er ikke kontrollert for sprekker eller bom i fliser.

Eksempel på slitasje på rekkverk ved entre

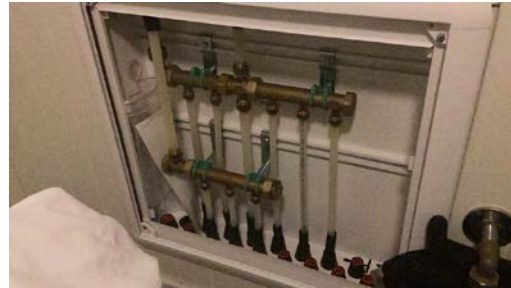
Vanninntak med måler og stoppekran på bod. Vannrør av plast (rør i rør). Fordelerskap for vannrør på bod, avrenning av evt. lekkasjevann til gulv på bod. Rørkurser er ikke merket.

Fordelerskap for vannrør.

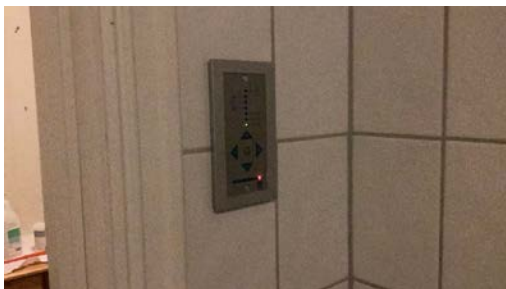
Styringspanel for ventilasjon på bad.
