# Tilstandsrapport

Boligbygg med flere boenheter

Silovegen 20, 2150 ÅRNES

Oppdragsnr.: 11483-1686

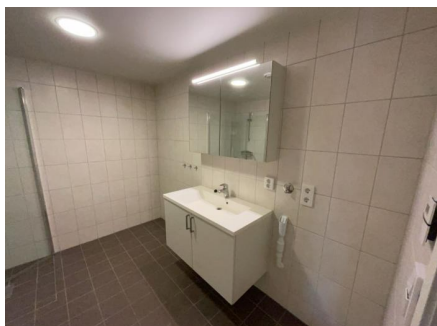
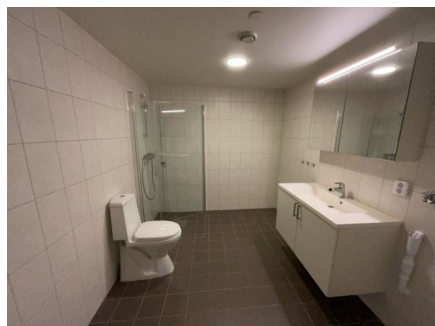
### 3 ETASJE > BAD

Bad med flisbelagte flater og gulvvarme, toalett, servant, dusj og opplegg for vaskemaskin. Hvit glatt innredning.

Gulvet er flislagt. Rommet har vannbåren og el. gulvvarme. Ca. 30 mm fall til sluk fra terskel. Internfall i dusjonen på ca. 10 mm fall 50 cm fra sluk målt et sted. 1:50 fall.

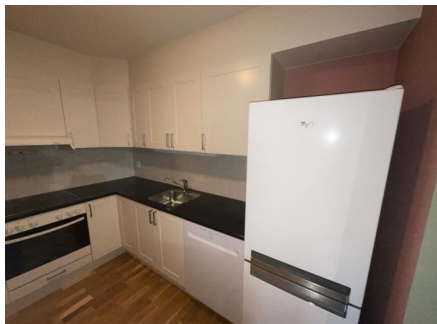
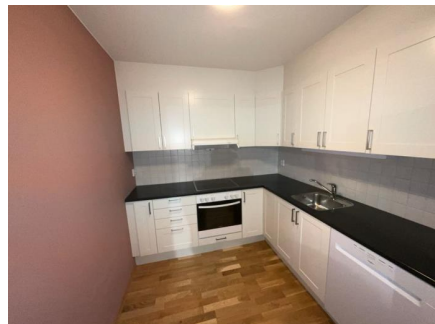
## 3 ETASJE > KJØKKEN

Hvitt profilert kjøkken med laminert benkeplate. Fliser samt lys mellom over og underskap. Integriert keramisk koketopp og komfyr. Oppvaskkum og opplegg for oppvaskmaskin.

Det er kjøkkenventilator med avtrekk ut.

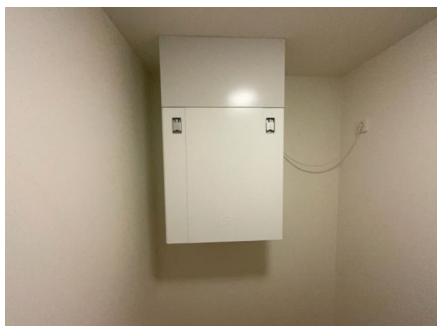
### TG 1 Ventilasjon

Boligen har balansert ventilasjon.
