Høyensalgata 42, 2317 HAMAR

**SAGATUN**

## Nøkkelinformasjon

| Tilstandsrapport ..... | 52 |

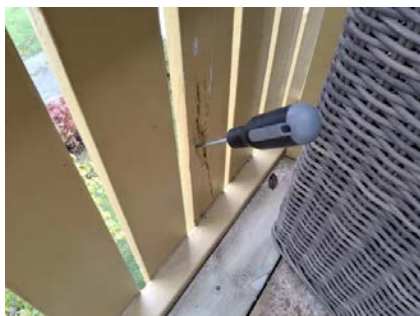
### 6.1 Balkong, terrasse, platting

Det registreres ett råteskade bord i rekkverk.

| Type | Balkong |
|---|---|
| Det registreres ett rekkverksbord med råteskader. Balkonger og terrasser som ligger mer enn 50 cm over terreng skal sikres med rekkverk. Rekkverket blir målt til 84 cm. og er lavere enn dagens forskriftskrav på 100 cm. Tettesjiktet på balkongen er ikke tilgjengelig for inspeksjon pga. terrassebord, tettesjiktet er vurdert til å ha en alder som tilsier usikker tilstand/restlevetid og TG2 er satt for å belyse risiko. | |

| Type | Balkong |
|---|---|
| Råteskadet trevirke må påregnes skiftet. For å lukke avviket vedrørende rekkverksøyde må høyden på rekkverket heves til dagens krav på 100 cm. Tilstand på tettesjiktet bør undersøkes nærmere, og utskifting bør påregnes. | |

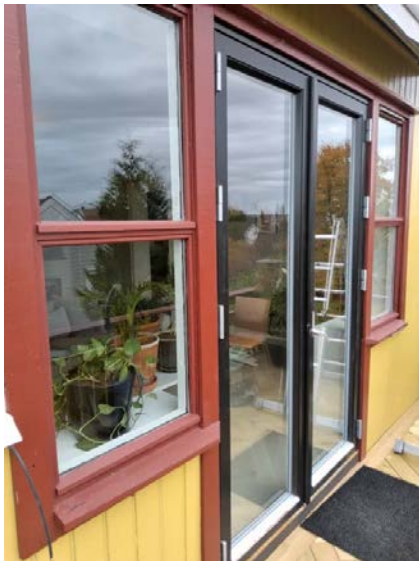
### 6.2 Vinduer og dører

Hovedparten av vinduer i leiligheten har vinduer fra 1987.

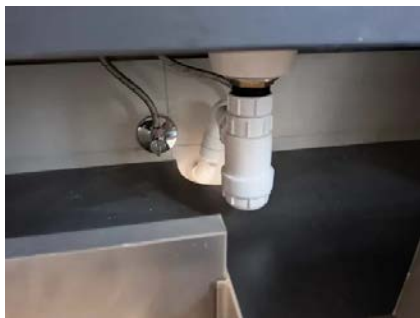
## 6.7 Avløpsrør

Leiligheten har synlige avløpsrør av plast.

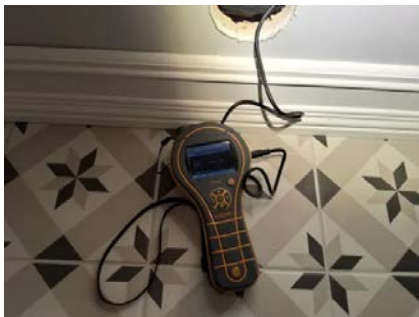
Bilde fra fuktmåling i veggkonstruksjon tilstøtende dusjsone.

Det er foretatt hulltaking med 73 mm hullbor fra tilstøtende gang. Undersøkelsen viser ingen tegn til skader eller fukt i konstruksjonen. Piggmåling: under 6 vektprosent.
