Høyensalgata 42, 2317 HAMAR

**SAGATUN**

## Nøkkelinformasjon

Beskrivelse av byggemåte er hentet fra tilstandsrapport datert 17.10.2025, utført av E&K Takst AS v/ Jonas Eikeland.

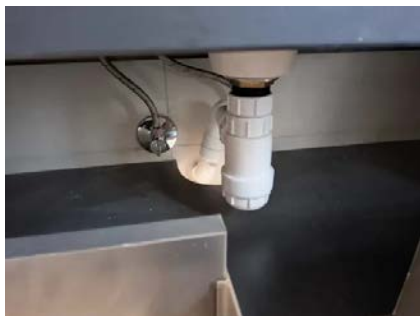
## 6.7 Avløpsrør

Leiligheten har synlige avløpsrør av plast.

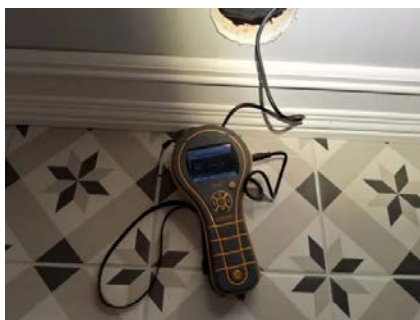
Bilde fra fuktmåling i veggkonstruksjon tilstøtende dusjsone.

Det er foretatt hulltaking med 73 mm hullbor fra tilstøtende gang. Undersøkelsen viser ingen tegn til skader eller fukt i konstruksjonen. Piggmåling: under 6 vektprosent.
