Magne Skredes veg 43, 2414 ELVERUM

**Fin enebolig i kjede fra 2006 like ved bymarka! 2 stuer, 4 soverom og 2 bad. Solrik terrasse og hage mot vest. Inntilbygget garasje!**

| Tilstandsrapport ..... | 50 |

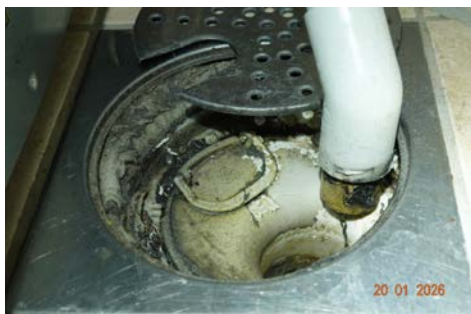
## 1. ETASJE > VASKEROM

### ! TG 1 Sanitærutstyr og innredning

Hulltaking er foretatt nederst på delevegg mot våtsonen. Ved bruk av fuktmåler ble det ikke registrert unormale verdier.

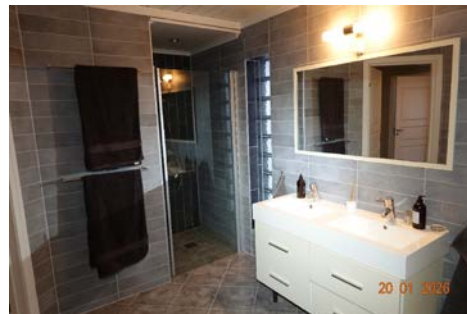
## 1. ETASJE > BAD

Bad fra byggeåret.  
Fremlagt ferdigattest.

### ! TG 2 Overflater vegger og himling

Begrenset restlevetid kan medføre økt fare for lekkasjer og skader på underliggende konstruksjoner dersom tiltak ikke iverksettes.

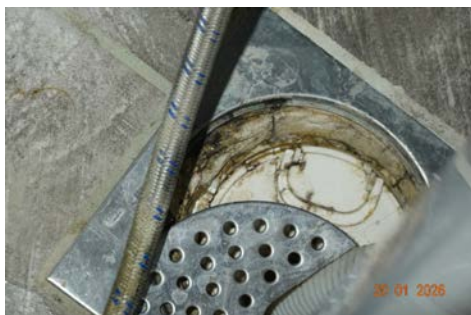
### TO 2 Sluk, membran og tettesjikt

- Det er viktig å merke seg at levetiden til en membran varierer basert på kvalitet, installasjon og bruk. Eldre membraner kan bli sprø og sprekke opp, noe som fører til at de mister sin vanntettende funksjon. Dette kan resultere i vannlekkasjer gjennom vegger og gulv og fuktskader.

- Overvåk tilstanden jevnlig. For å få tilstandsgrad 0 eller 1 må tettesjiktet skiftes ut, men tidspunktet for når dette er nødvendig er vanskelig å si noe om.
- Det er viktig å merke seg at levetiden til en membran varierer basert på kvalitet, installasjon og bruk. Eldre membraner kan bli sprø og sprekke opp, noe som fører til at de mister sin vanntettende funksjon. Dette kan resultere i vannlekkasjer gjennom vegger og gulv og fuktskader.

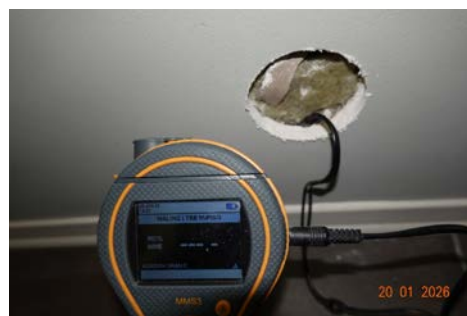
## 2.ETASJE > BAD

Det blir ikke utført fuktsøk på veggene på denne type bad.

- Overvåk tilstanden jevnlig. For å få tilstandsgrad 0 eller 1 må tettesjiktet skiftes ut, men tidspunktet for når dette er nødvendig er vanskelig å si noe om.
- Det er viktig å merke seg at levetiden til en membran varierer basert på kvalitet, installasjon og bruk. Eldre membraner kan bli sprø og sprekke opp, noe som fører til at de mister sin vanntettende funksjon. Dette kan resultere i vannlekkasjer gjennom vegger og gulv og fuktskader.

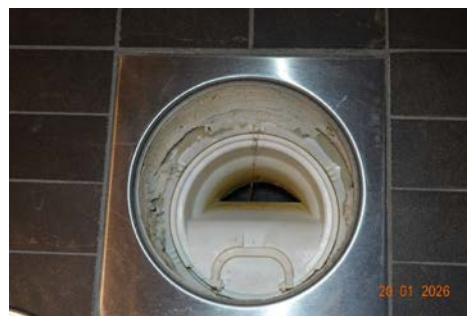
## 2.ETASJE > BAD

### 1 TG 2 Sanitærutstyr og innredning

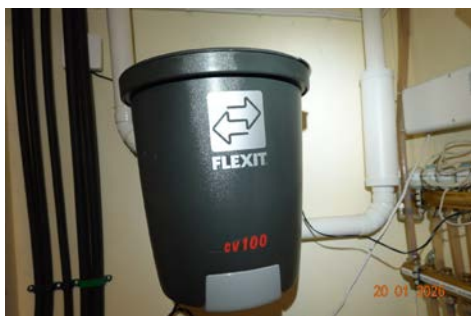
## TG I Vannbåren varme

El-kassett montert på vegg i teknisk rom.  
Fordelerstokk montert i teknisk rom.
