Erich Mogensøns vei 30, 0594 OSLO

**Lys 2-roms leilighet med  
innglasset balkong på ca. 9 kvm |  
To boder | Akonto v.v/fyr | Kort vei  
til alt | Perfekt førstegangskjøp!**

# Tilstandsrapport

# Andelsnummer 109

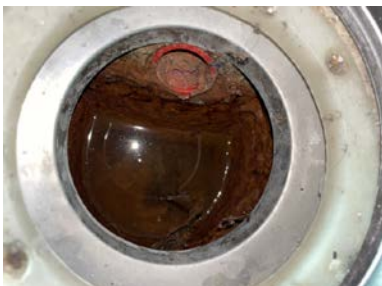
Sluk

Sprekk i gulvflis. Manglende fugemasse ved sluk.

- Våtrommet har behov for omfattende oppgraderinger. For å sikre en løsning som oppfyller gjeldende krav, bør tettesjikt, sluk og røropplegg oppgraderes og dokumenteres.
- Manglende oppgradering av våtrommet medfører høy risiko for at konstruksjonene ikke vil tåle vanlig bruk av vann eller lekkasjer. Dette kan føre til fuktskader på tilstøtende konstruksjoner.

**Kostnadsestimat: Over 300 000**
