# Tilstandsrapport

Boligbygg med flere boenheter

Sjørengkaia 175 , 0194 OSLO

Befaringsdato: 29.04.2026

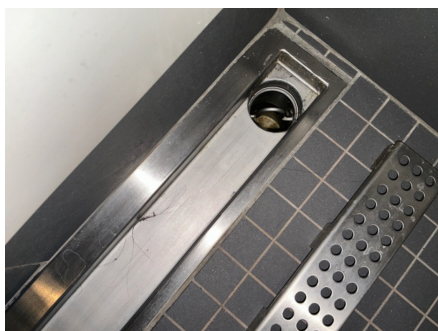
Sluket er i stål. Membran kan ikke konstateres visuelt.

Membran/tettesjikt: Membranens oppgave er å hindre vann i å trenge inn i underliggende konstruksjoner. Tilstedeværelse, utførelse og full tilstand av skjulte deler kan ikke kontrolleres ved vanlig visuell befarings.

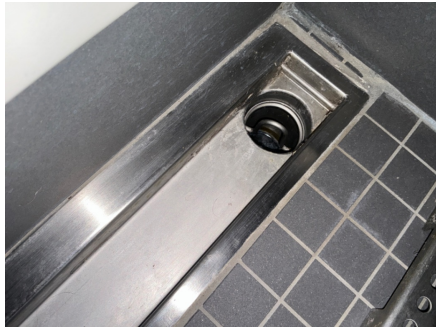
Sluket er i stål. Membran kan ikke konstateres visuelt.

Membran/tettesjikt: Membranens oppgave er å hindre vann i å trenge inn i underliggende konstruksjoner. Tilstedeværelse, utførelse og full tilstand av skjulte deler kan ikke kontrolleres ved vanlig visuell befaring.
