Rambergveien 10A, 3115 TØNSBERG

**Lys og lettstelt leilighet med heis  
og innglasset balkong på  
attraktive Kaldnes - nærhet til sjø  
og sentrum**

# Tilstandsrapport

- 🏠 Leilighet i 3. etg. i flermannsbolig
- 📍 Rambergveien 10A , 3115 TØNSBERG
- 📖 TØNSBERG kommune
- # gnr. 1003, bnr. 342, snr. 14

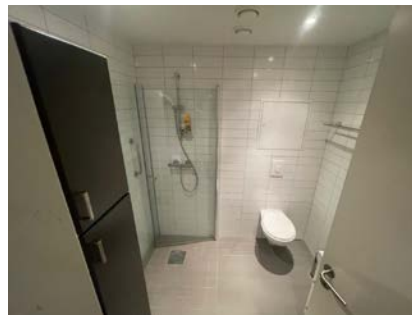
### 3. ETASJE > BAD

Badet er innredet med vegghengt toalett, servant, dusj og opplegg for vaskemaskin. Det er sluk i plast. Det er fliser på gulv og fliser på vegger. Det er malte flater i tak. Aktuell byggeforskrift er teknisk forskrift 2010. Dokumentasjon er fremvist i form av ferdigattest og FDV-dokumentasjon.

Fugene i dusjsonen bør rengjøres og eventuelt utbedres eller fornyes for å hindre videre slitasje og fuktinntrengning.

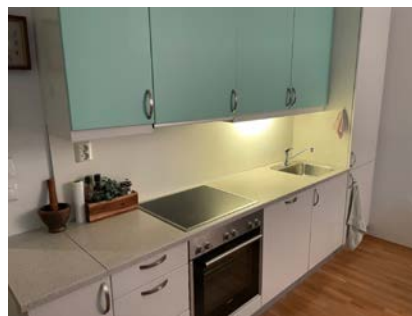
## 3. ETASJE > STUE/KJØKKEN

Kjøkkenet har innredning med glatte fronter. Benkeplaten er av laminat. Det er kjøleskap, oppvaskmaskin, komfyr, platetopp, vannstoppsystem og komfyrvakt.
