Kleberbergvegen 142, 7340 OPPDAL

**Fantastisk hytte i Kleberberget på  
Oppdal. Romslig og Innholdsrik**

**Salgsobjekt:** Fritidseiendom  
**Eierform:** Eiet  
**Byggeår:** 2019  
**BRA-i/BRA Total** 153/166 kvm  
**Tomtstr.:** 947.5 m<sup>2</sup>  
**Soverom:** 5  
**Antall rom:** 7  
**Gnr./bnr.** Gnr. 205, bnr. 46  
**Oppdragsnr.:** 1703250019

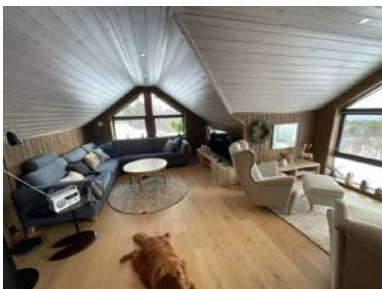
## TG 1 Vinduer

Bygningen har malte trevinduer med 2-lags glass. Vinduene fremstår med normal funksjon.

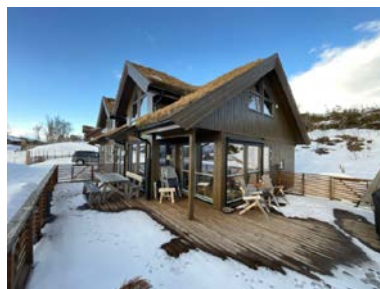
## TG 1 Balkonger, terrasser og rom under balkonger

Det er etablert terrasse mot vest og sør samt mot øst i forbindelse med hovedinngang og uthus. Det opplyses at terrasse mot øst ble bygget samtidig med uthuset i 2021. Terrassen er oppført i tre og har rekkverk i tre. Deler av terrassen var snødekt og ikke forsvarlig kontrollert. TG 1 er satt med grunnlag i synlige deler av terrassen og alder.

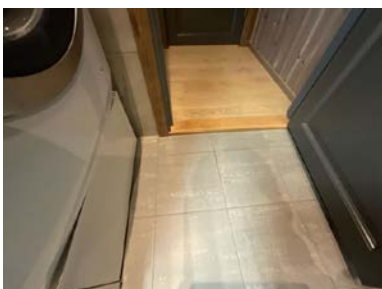
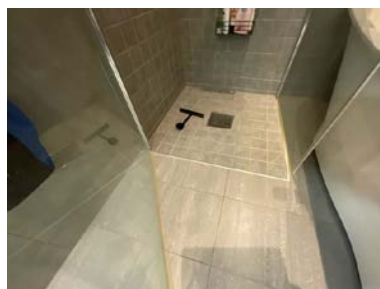
Det er ikke behov for utbedringstiltak i da da det ikke ble registrert løse fliser eller fliser med sprekk.

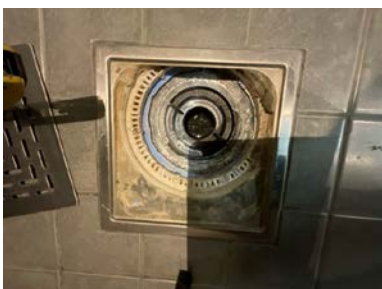
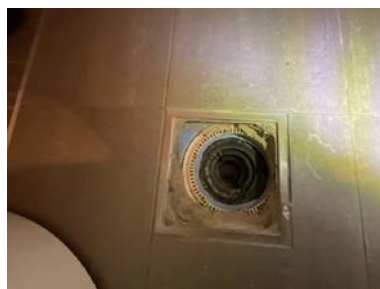
### 1 TG 1 Sluk, membran og tettesjikt

Det er 2 plastsluk og smøremembran med dokumentert utførelse. Slukene er etablert i nedsenket dusjsone og under badekar.

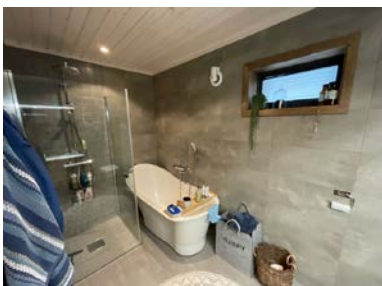
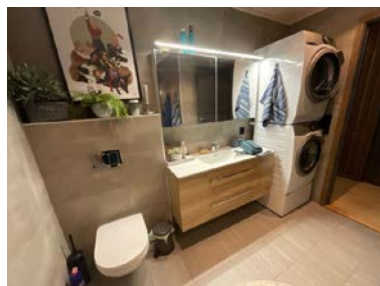
### 1 TG 1 Sanitærutstyr og innredning

Rommet har innredning med nedfelt servant, veggmontert toalett, badekar, dusjvegger/hjørne og opplegg for vaskemaskin. Utstyr i rommet fremstår med normal funksjon.

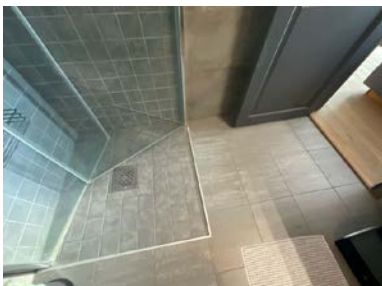
Det er ikke behov for utbedringstiltak i da da det ikke ble registrert løse fliser eller fliser med sprekke.

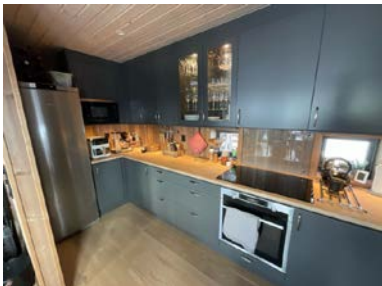
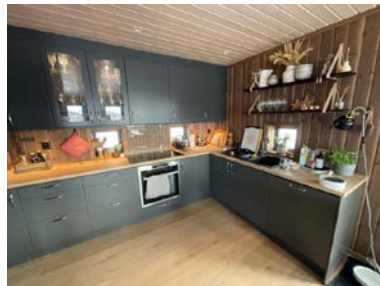
## 1. ETASJE > STUE/KJØKKEN

Kjøkkenet har innredning med glatte fronter. Benkeplaten er av heltre. Det er integrert oppvaskmaskin, platetopp, micro, stekeovn, vannstoppsystem og komfyrvakt. Innredningen fremstår i god stand.

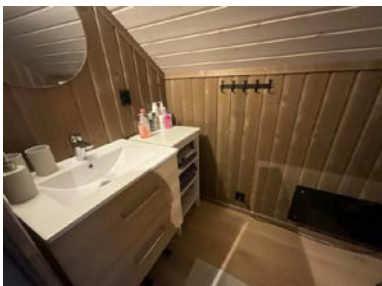
### TG 1 Overflater og konstruksjon

Toalettrommet har parkett på gulv og beiset trepanel på vegger. Av utstyr er det vegghengt wc og servantskap samt vannstoppsystem. Rommet er ventilert via elektrisk avtrekksvifte. Toalettrommet fremstår i god stand.

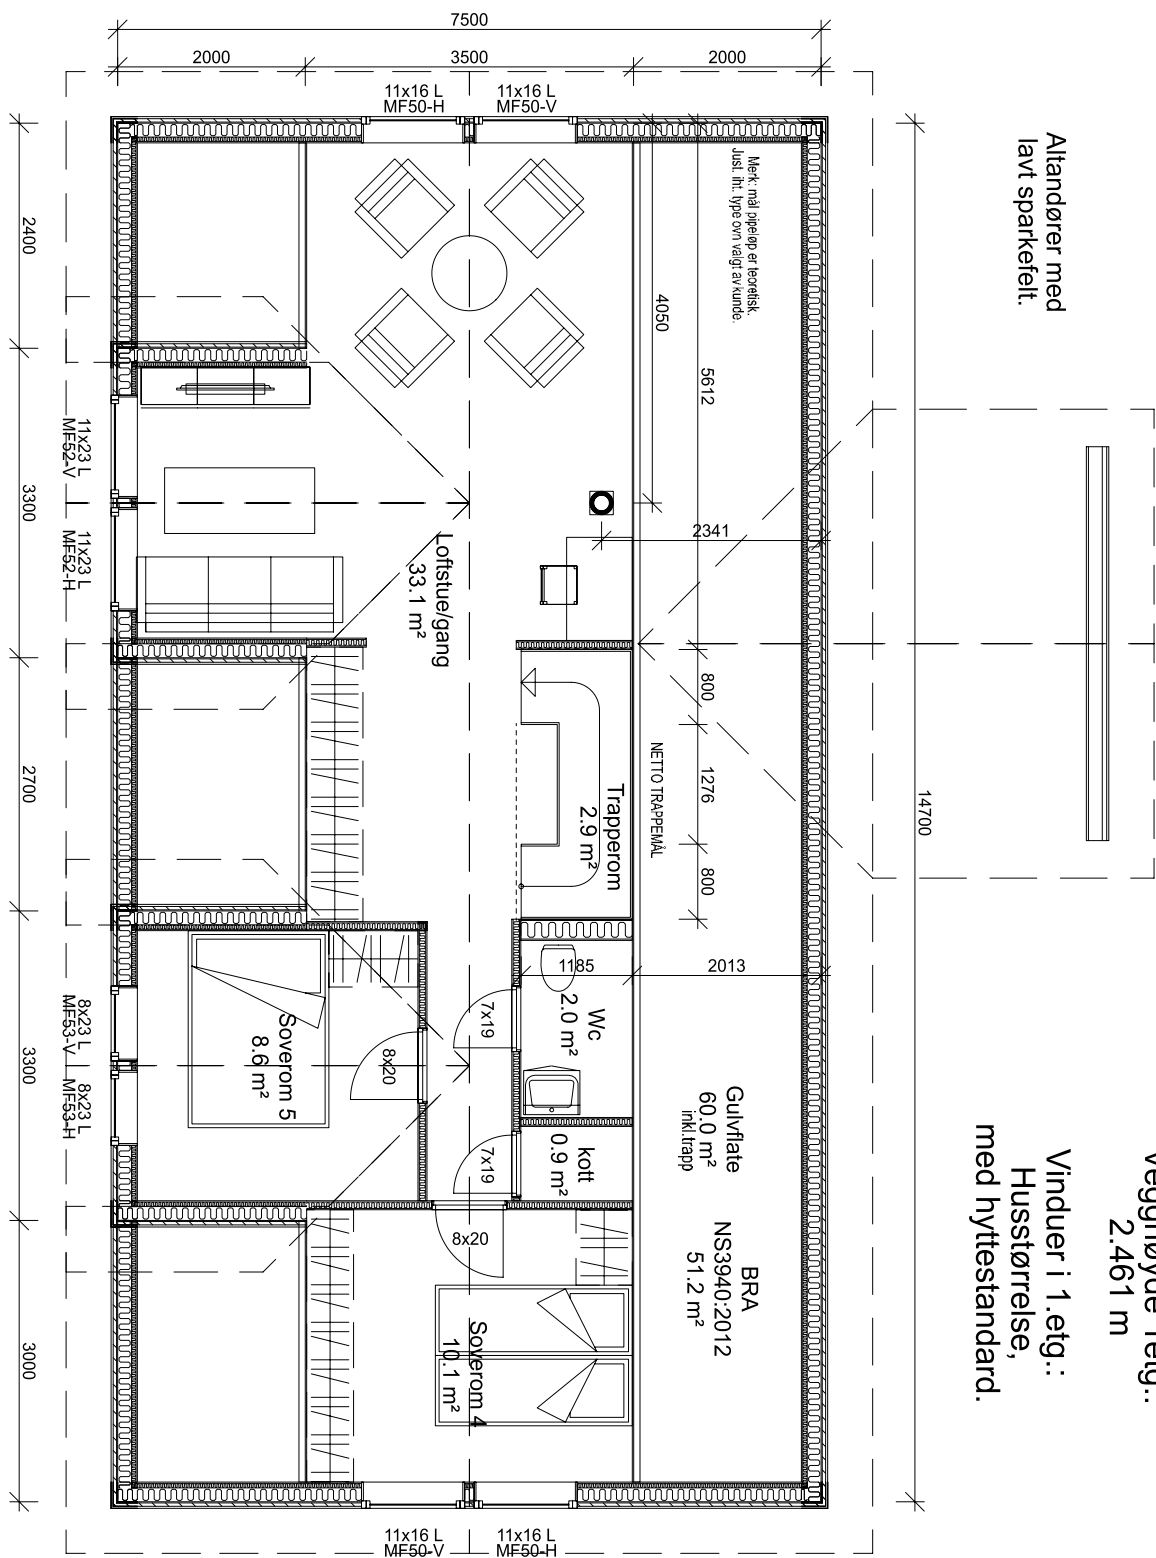
501

NB! Nøyaktig plassering av pilare og bærepunkter beregnes i hvert tilfelle, avhengig av type taktekke og lokale snølastkrav.
