Kleberbergvegen 142, 7340 OPPDAL

**Fantastisk hytte i Kleberberget på  
Oppdal. Romslig og Innholdsrik**

**Salgsobjekt:** Fritidseiendom  
**Eierform:** Eiet  
**Byggeår:** 2019  
**BRA-i/BRA Total** 153/166 kvm  
**Tomtstr.:** 947.5 m<sup>2</sup>  
**Soverom:** 5  
**Antall rom:** 7  
**Gnr./bnr.** Gnr. 205, bnr. 46  
**Oppdragsnr.:** 1703250019

| Tilstandsrapport ..... | 58 |

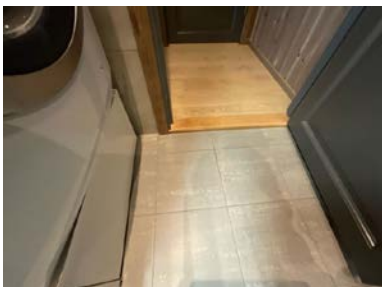
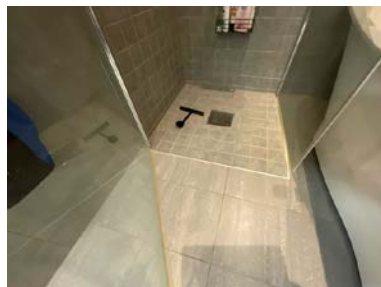
## 1. ETASJE > BAD/VASKEROM

### TG 1 Sluk, membran og tettesjikt

Det er ikke behov for utbedringstiltak i da da det ikke ble registrert løse fliser eller fliser med sprekk.

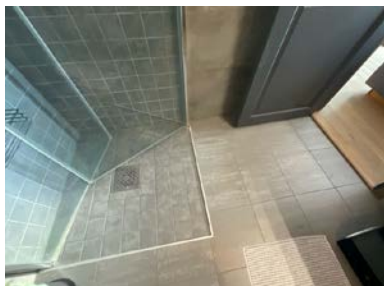
## 1. ETASJE > BAD 2

### TG 1 Sluk, membran og tettesjikt

Det er ikke behov for utbedringstiltak i da da det ikke ble registrert løse fliser eller fliser med sprekke.
