Einar Lunds veg 41, 2414 ELVERUM

**Hyggelig kjedet enebolig på endenmed praktisk innhold på én flate. Vestvendt terrasse og koselig hage. Utebod på 14m<sup>2</sup>.**

| Tilstandsrapport ..... | 44 |

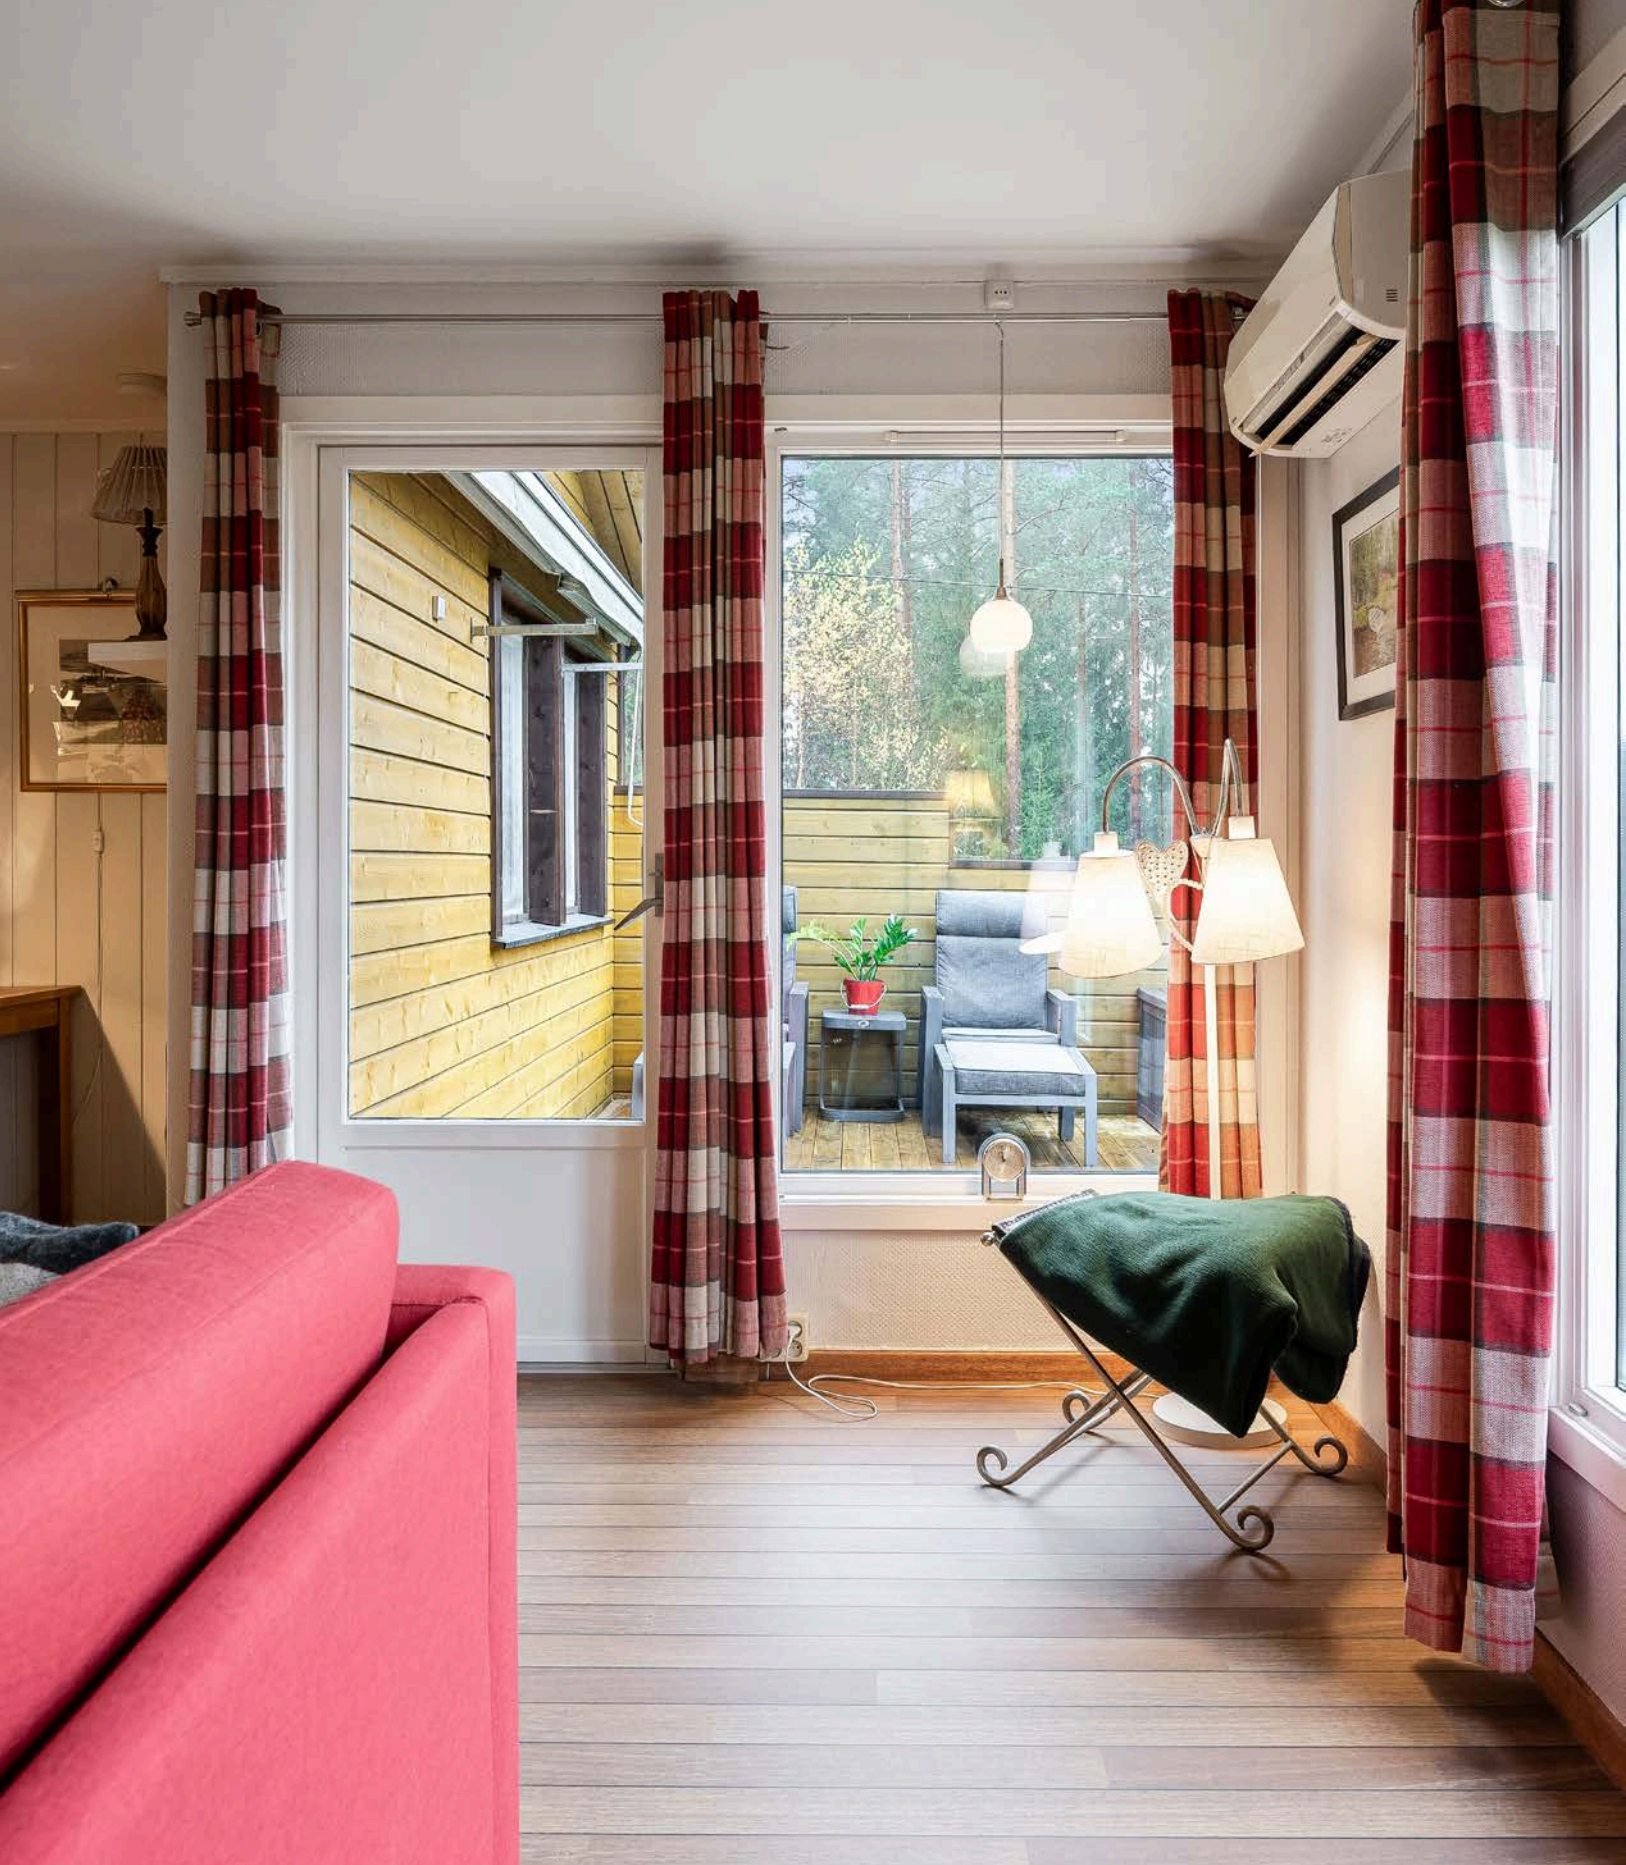
I stuen er det montert luft-til-luft varmepumpe fra 2011 som sørger for en god og jevn varme på vinterstid.

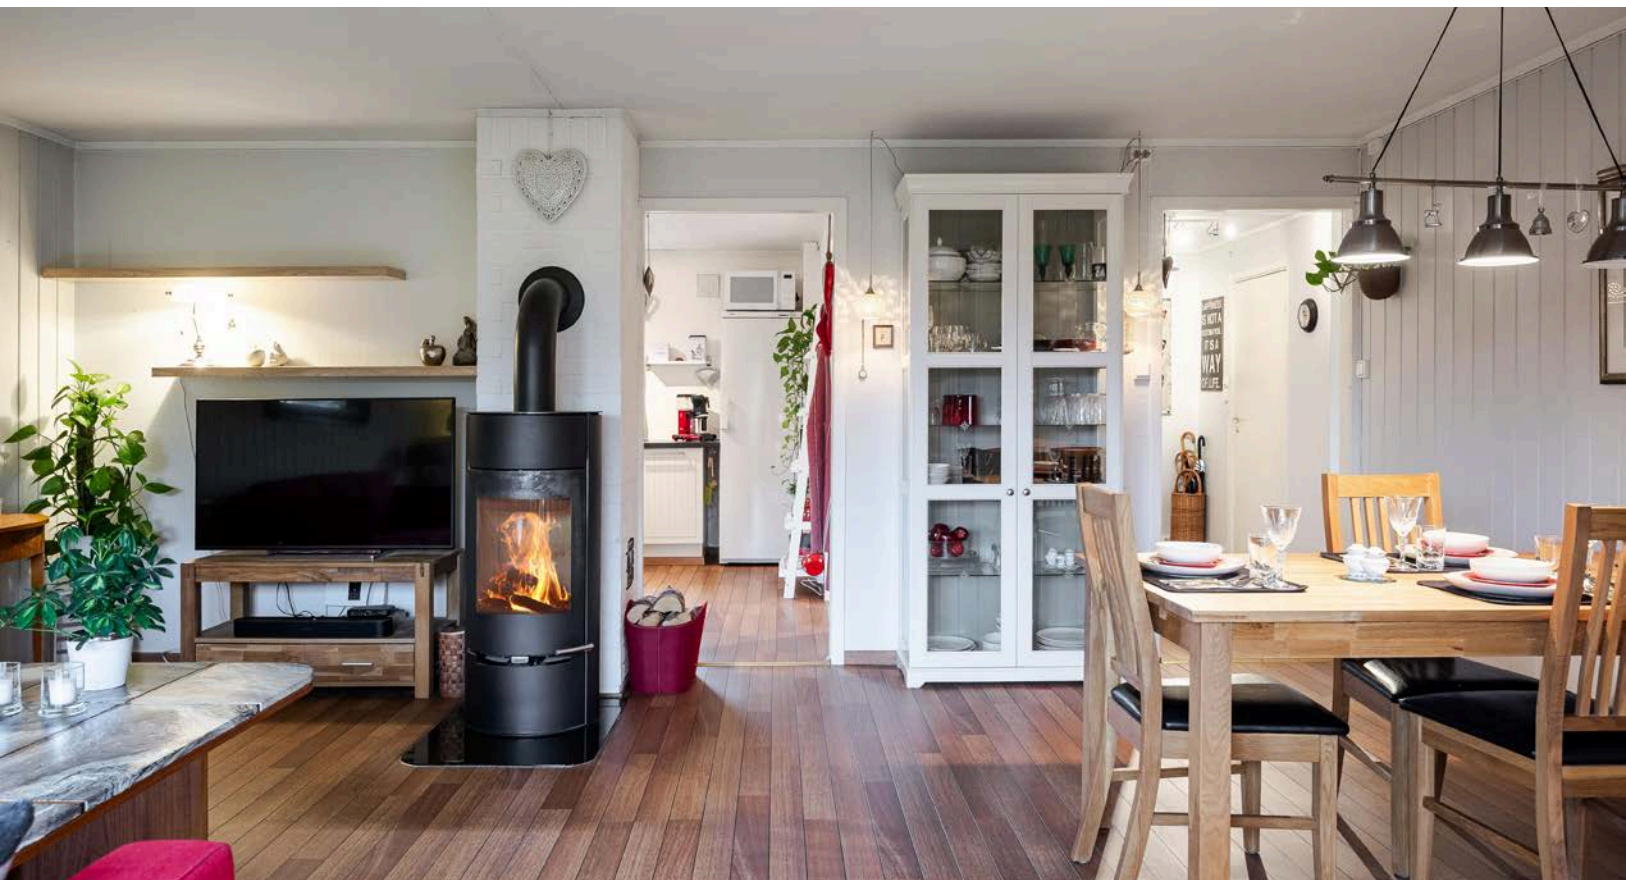
Som et fint midtpunkt i stuen er det en flott peisovn fra 2011 som både gir god varme og bidrar til ekstra hygge. Eier opplyser at det er utført piperehabilitering etter 2011 med stålrør.

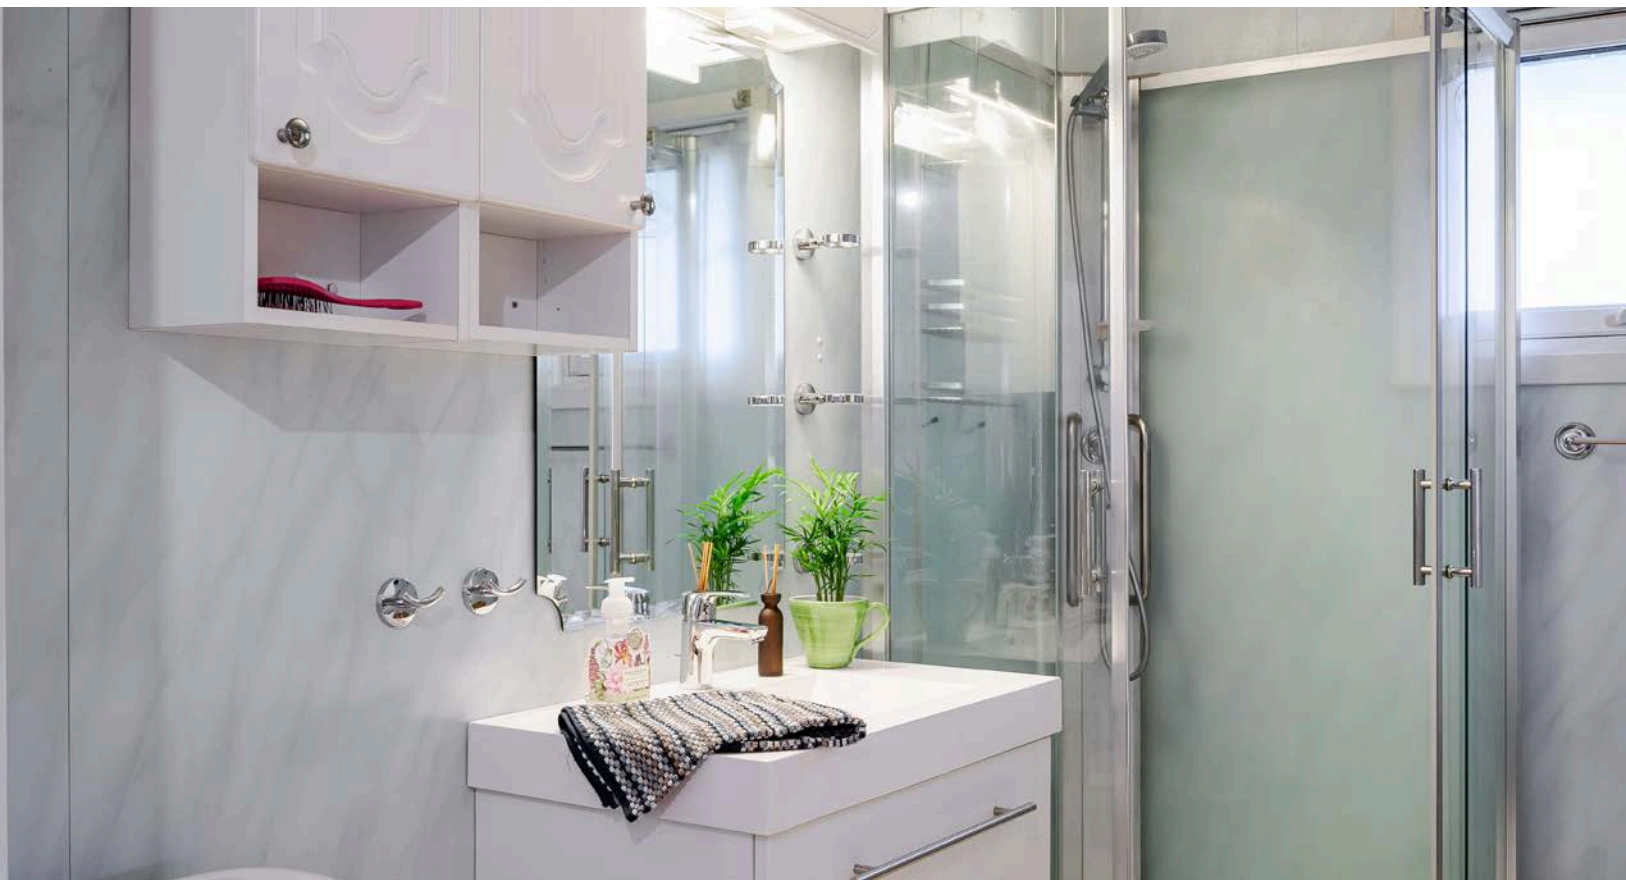
Boligen har et lyst eldre badrom antatt fra 1990-tallet. Baderommet har fått TG3 i tilstandsrapporten og må oppgraderes for å tåle normal bruk etter dagens krav.

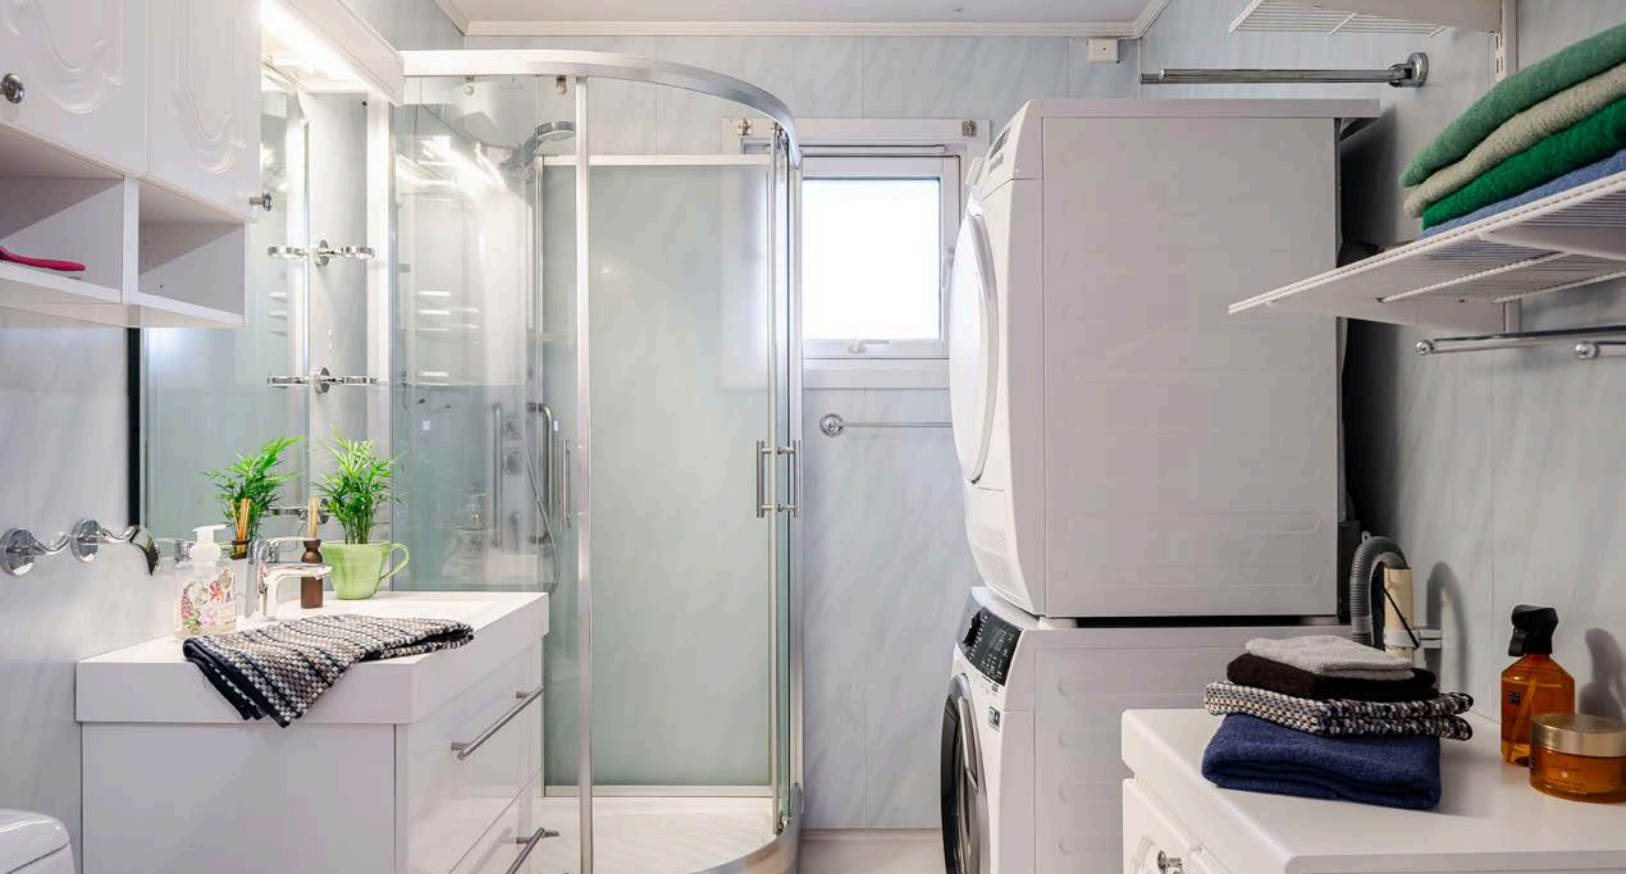
Baderommet er også utstyrt med dusjkabinett, gulvstående toalett, skap, vegghengte hyller og opplegg for vaskemaskin. Det er våtromsbelegg på gulv med varmekabler under, våtromsplater på veggene og elektrisk vifte.

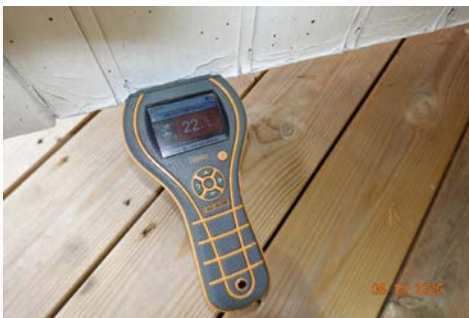
Nedre del av terrassedør er fuktskadet. Ved bruk av fuktmåler ble det registrert fuktighet.

- Det må foretas tiltak for å lukke avviket.

**Kostnadsestimat: Under 10 000**

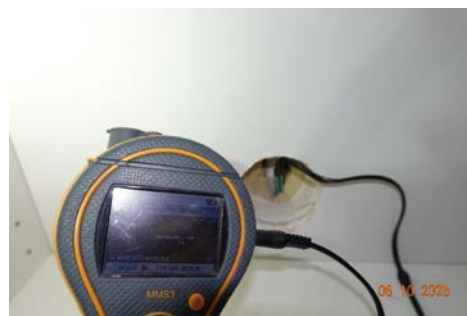
## TG 1 Tilliggende konstruksjoner våtrom

Hulltaking er foretatt nederst på delevegg mot våtsonen. Ved bruk av fuktmåler ble det ikke registrert unormale verdier.
