Dyrgravveien 26B, 3617 KONGSBERG

**Stor og pen bolig med flott utsikt
fra overbyggd balkong - Skog og
mark rett utenfor døren - Kort vei
til innkjøp og buss**

Befaringsdato: 28.11.2024

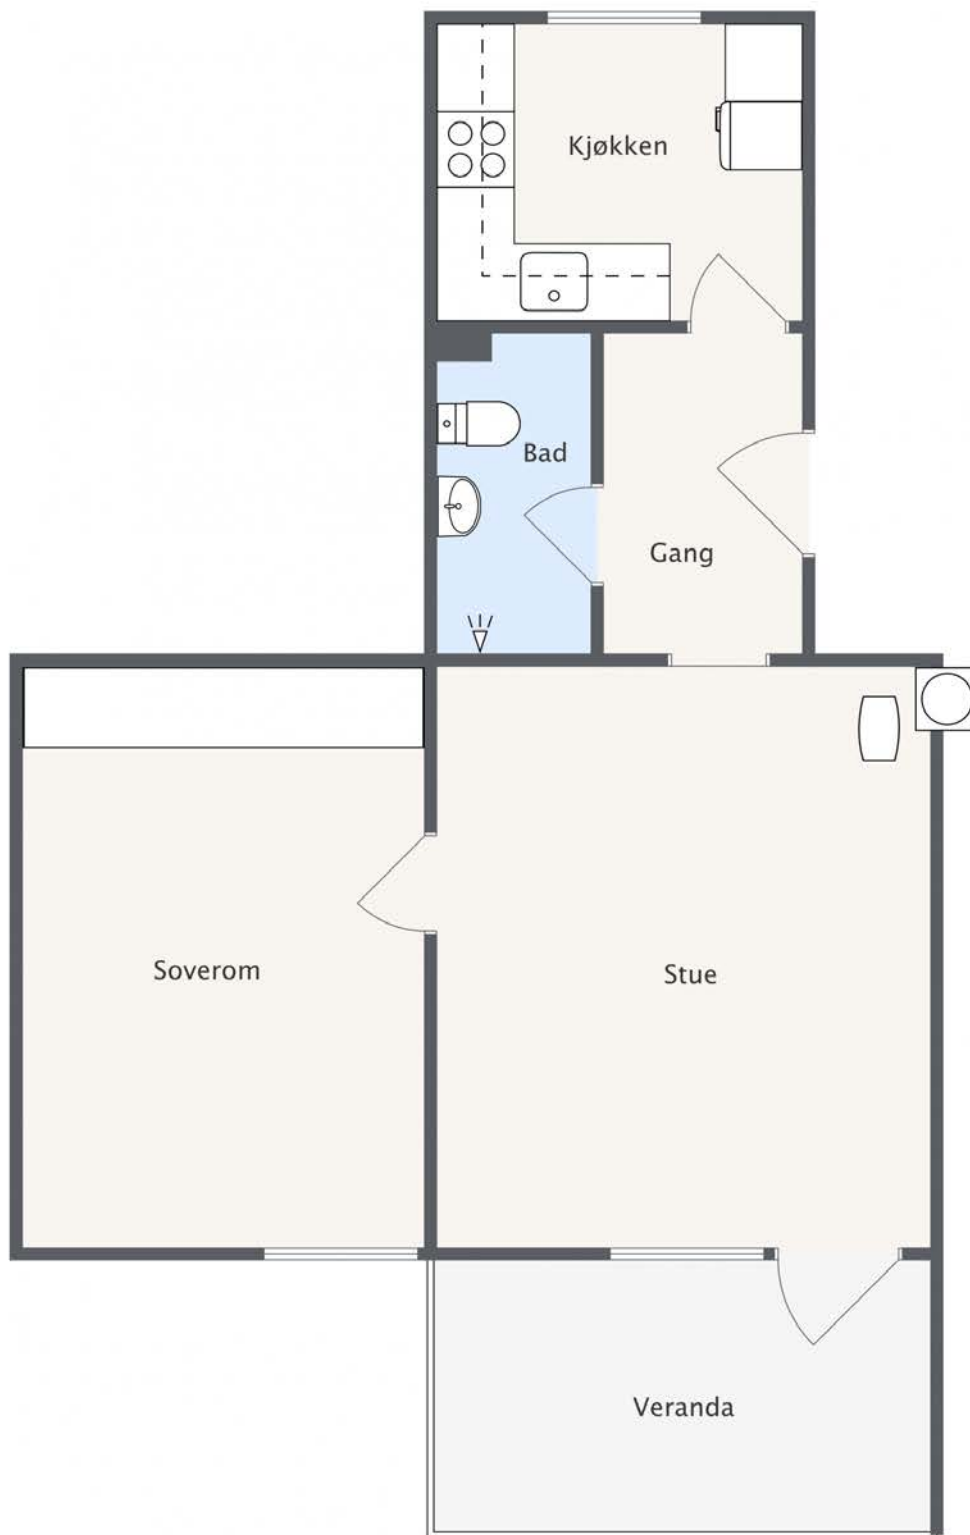
Dyrgravveien 26B (2. etg.)

Plantegningen er ikke målbar og kun ment for å illustrere boligens planløsning.
Evt. innredning/møblering trenger ikke være basert på faktiske forhold.
Det tas forbehold om at avvik/feil i plantegningen kan forekomme.

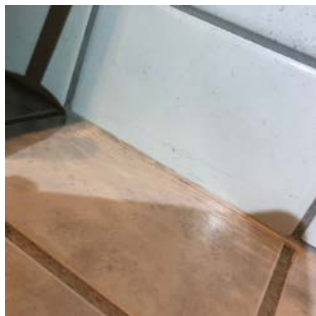
- Det er vindu/dør med ikke fuktbestandige materialer i våtsonen (ved vask, dusj, badekar, osv.), løsningen eller byggematerialet er uegnet

Der er påvist sprekk/riss i fliser.

Bilde av knekt hjørne på veggflis

Elastiske fuger med glippe, må skiftes/utbedres for å lukke avviket.

Det er ikke umiddelbar behov for å utbedre flis med riss.
