Conrad Mohrs veg 44, 5072 BERGEN

**Nydelig og velholdt tre-roms med  
tilbaketrukket beliggenhet og  
nærhet til "alt"! Stor, vestvendt  
altan. Flott tregulv.**

| Tilstandsrapport ..... | 24 |

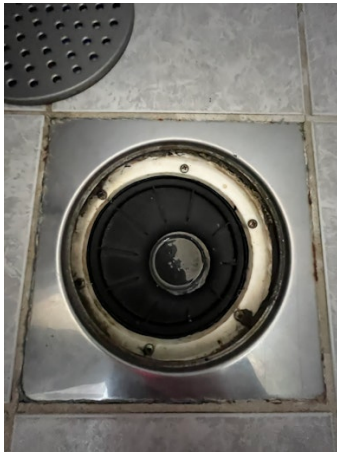
**Bilde**

Det er synlig bruk av både membran og mansjett under klemring i sluk.

**TG 2**

TG 2 er gitt med bakgrunn i alder på fuktsikringen. Smøremembran har en naturlig aldringsprosess i form av kjemisk uttørring. Normal forventet levetid på smøremembran er 10-20 år. Ved å etablere dusjkabinett vil badet kunne vare i flere år enn den antatte gjenstående levetiden.

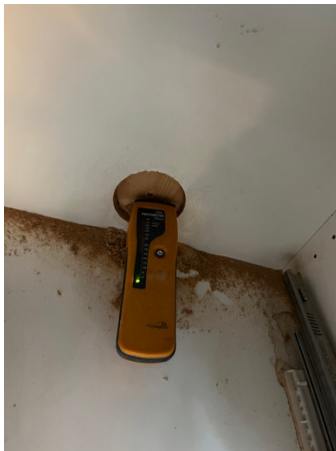
**Totalvurdering av fuktsøk****Bilde**

Det er foretatt fuktsøk med fuktmåler uten hulltaking fra tilstøtende rom. Vegg mellom bad og kjøkken er stående plank. Det er derfor ikke tatt hull helt inn til fuktsikring da det er usikkert hvordan oppbygning på bade siden er.

Nei

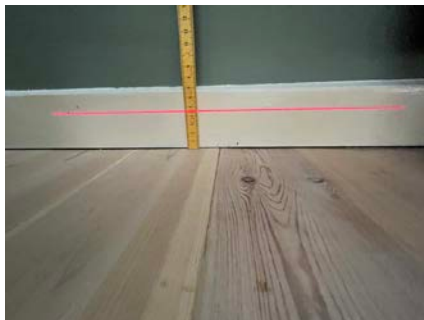
**Bilde**

TG 2: Målt høydeforskjell på over 15 mm gjennom hele rommet. Tilstandsgrad 2 gis med bakgrunn i standardens krav til godkjente måleavvik.

Normalt intervall for utbedring/reparasjoner av etasjeskiller i trebjelkelag 40 - 80 år.
