Skallestadveien 25D, 3138 SKALLESTAD

**Andelsleilighet i 2. Etasje med  
vestvendt balkong, nærhet til  
idyllisk skjærgård og gode  
solforhold.**

| Tilstandsrapport ..... | 50 |

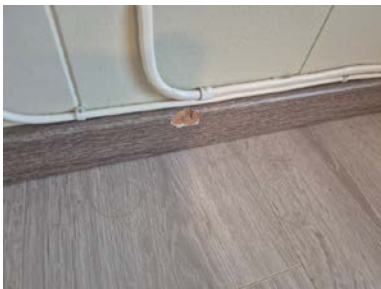
Det er påvist enkelte mindre skader og slitasje på overflater som skade på gulvlist i stue, slitte dørlister, og manglende terskel til bod.

Skade på gulvlist.

Det er ikke registrert noen store skader. Kjøper bør selv vurdere tiltak.  
Noe overflateoppussing må som regel påregnes ved kjøp av en brukt bolig.
