# Attraktivt beliggende 3-roms leilighet med alt på en flate!

Aktiv eiendomsmegling har gleden av å presentere  
Frydensborgveien 1!

Befaringsdato: 16.07.2025

Rapportdato: 18.07.2025

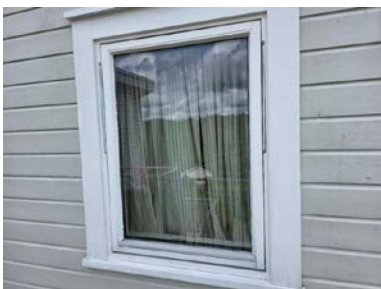
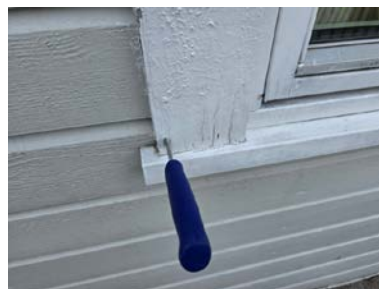
- Karmene i vinduer er slitte og det er sprekker i trevirket.
- Det er avvik:

Det er påvist råteskade i utvendig belistning på vindu til venstre for inngangsdør.

Eldre vinduer har normalt et høyere varmetap og kan i noen tilfeller ha nedsatt funksjonsevne. Det må påregnes jevnlig vedlikehold av vinduene. Det vil på sikt være nødvendig å skifte ut vinduene, men nøyaktig når er vanskelig å si noe om. Råteskadet belistning må skiftes.

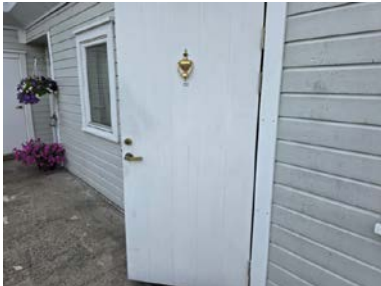
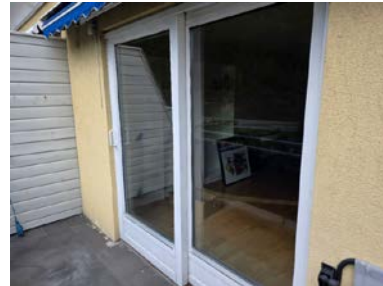
- Det er påvist dører som er vanskelig å åpne eller lukke.
- Karmene i dører er værslitte utvendig og det er sprekker i trevirket.

Avvikene gjelder i hovedsak balkongdøren.

Eldre ytterdører har normalt et høyere varmetap og kan i noen tilfeller ha nedsatt funksjonsevne. Det må påregnes jevnlig vedlikehold av dørene, på sikt vil utskiftning være aktuelt, men eksakt tidspunkt for dette er vanskelig å si noe om.

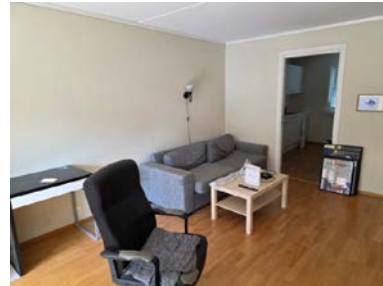
Gulv ved balkongdør

Gulver har generelt stor slitasjegrad, og det er påvist store fuktskader i gulvet ved både balkongdøren og inngangsdøren. Det er ikke kjent hva som har forårsaket denne, men det kan være dører som har utettheter eller om det er dratt inn snø/vann, evt dører stått åpent.

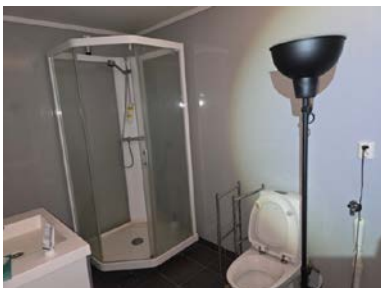
### TG 1 Sluk, membran og tettesjikt

Det er plastsluk og ukjent tettesjikt/membran. Sluk er ikke inspisert i detalj da dusjkabinettet står over.

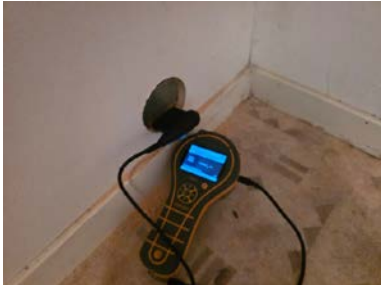
Hulltaking er foretatt uten å påvise unormale forhold. Hulltaking er foretatt ved/i Fra bod tilstøtende vegg bak dusjkabinett. Måling i denne veggen utelukker ikke at det kan være fuktig i andre vegger eller gulv rundt våtrommet.

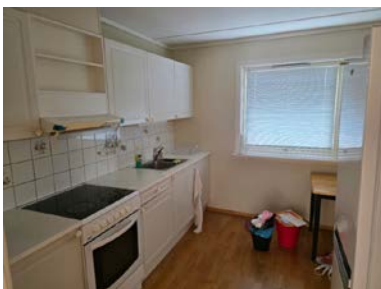
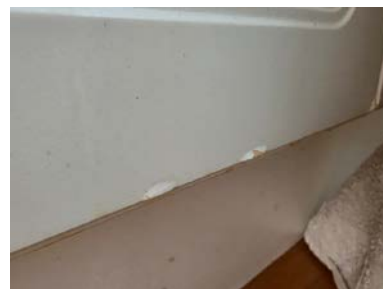
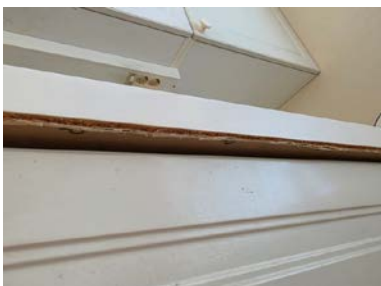
- Det er påvist skader på overflater/kjøkkeninnredning utover normal slitasjegrad.

Det er påvist svelling og skader på enkelte kjøkkenfronter og noe i underkant av benkeplate.

Avviket er estetisk og behov for utbedring vil avhenge av personlig smak og ønske. Om tilstanden forverrer seg kan det være behov for utbedring.

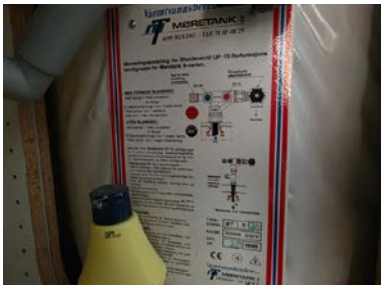
## Varmtvannstank

Varmtvannstanken er på ca. 120 liter plassert i hjørnet på kjøkkenet.

- Det er ikke behov for utbedringstiltak siden tanken fungerer i dag, men ut ifra alder kan skader plutselig oppstå på eldre tanker.

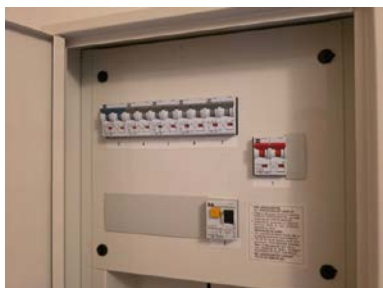
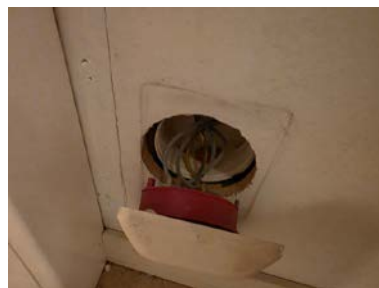
**Ja Det anbefales utvidet kontroll av det elektriske anlegget da det har mangelfull dokumentasjon og ingen kjent kontroll de siste fem år.**

Undertegnede har ikke kompetanse til å tilstandsvurdere elektriske anlegg, utover synlige og helt opplagte feil. El-anlegg bør kontrolleres av en autorisert el-installatør.
