**Attraktivt rekkehus over to plan -  
Solrike og flotte uteplasser - Hage  
- Garasje - Høybråten skolekrets**

# Tilstandsrapport

📍 Hagaveien 10A , 0980 OSLO

Befaringsdato: 11.02.2026

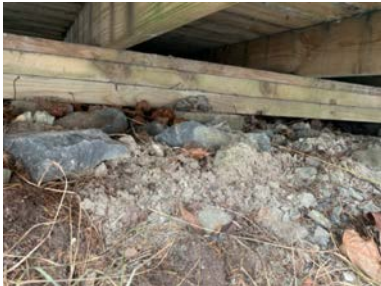
Noe skjevheter påvist. Det er noe bevegelse i terrassen i følge eier. Det er sannsynlig at årsak er manglende frostfri fundamentering.

Ikke tilfredstillende og frostfri fundamentering

Terrassen fungerer tross avviket, men det må påregnes bevegelse. Når terrassen skal skiftes anbefales det frostfri fundamentering av betong e.l. I dag er ligger det kun stablestein e.l. under.

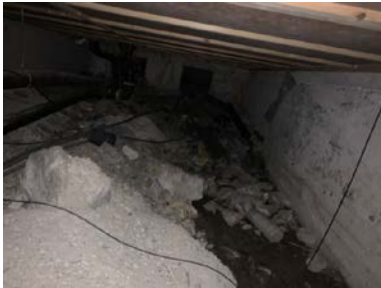
Krypkjeller

Det er utført fuktmålinger i trevirke. Det er målt for høye fuktverdier. Årsak kan være sammensatt og er ikke enkelt å konkludere direkte årsak. Det er ikke plast på grunnen, dette kan være medvirkende årsak. Det er ikke observert skade ved på tilgjengelige steder ved stikkontroll.

For høy fukt

Det bør legges egnet plastfolie på grunnen som første tiltak. Bør følges opp/ overvåkes av fagkyndig med ny måling etter en stund for å se om forholdene har bedret seg. Evt anbefales ytterligere tiltak i samråd med fagkyndig.

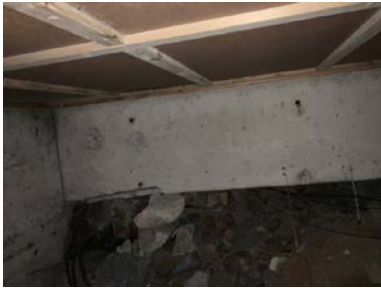
Det er ikke adgang til deler av krypkjelleren. Kryp kjeller er kun vurdert i tilgjengelige deler. Kryp kjeller regnes for å være en risikokonstruksjon som er utsatt for fukt- og råteskader i bunnsvill, trebjelkelaget og andre tilstøtende konstruksjoner, på grunn av fuktighet fra grunnen og kondensering ved temperaturforskjeller. Selv om det ikke er avdekket tegn på skader, betyr ikke dette nødvendigvis at det ikke foreligger skader i eller i forbindelse med krypkjelleren.

Ikke inspisert bak betongdrager

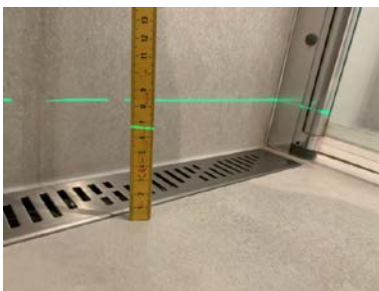
Gulvet er flislagt. Rommet har elektriske varmekabler. Fall mot sluk er målt til 25mm.

Godt fall fra topp flis ved dør til topp flis ved sluk

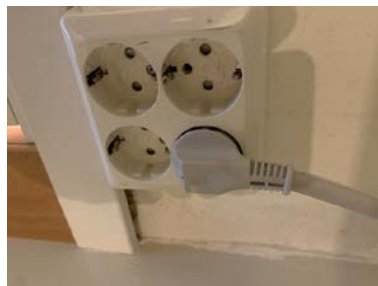
Bereder

Stikkontakt tilkobling er ikke forskriftsmessig
