# VERDITAKST FOR LANDBRUKSEIENDOM

**Skogbygdsvegen 299, 2680 Vågå**  
**3435-34-1**  
**Vågå**  
**Ingvild Kristine Røe og Matthias Hauge**  
**22.05.2025**  
**Kr 5'500'000,- Etter priskontroll**  
**Kr 5'500'000,-**

Nigard Svare  
2680 Vågå  
3435-34-1

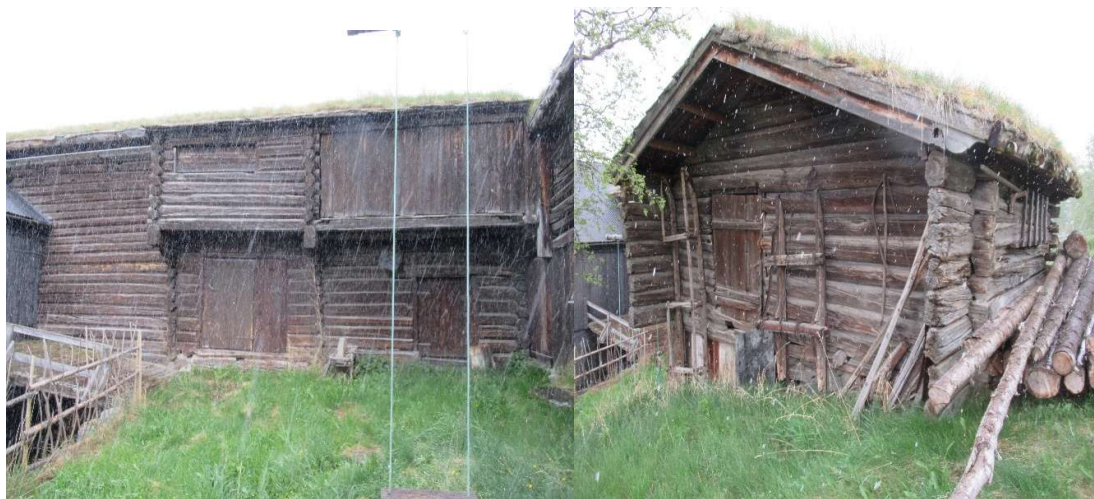
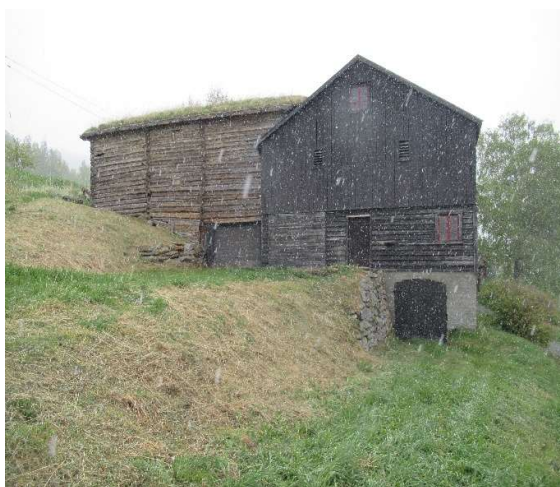
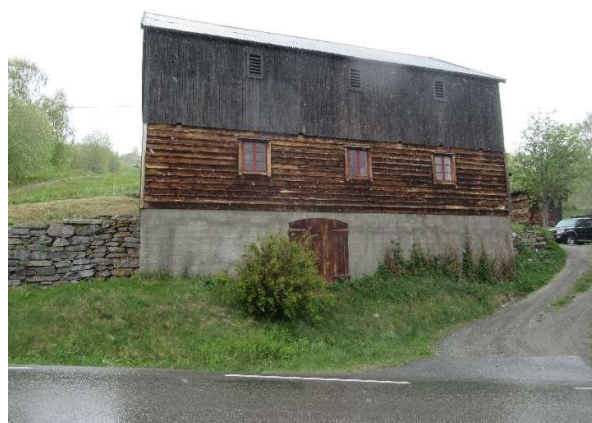
### Beskrivelse av Låve med fjøs

Driftsbygning opprinnelig låve med stall og fjøs hvor den eldste delen som i dag benyttes til gildehall og er over 2 plan oppført i laftet tømmer trolig er fra siste halvdel av 1600 tallet. På oversiden er det en stallbygning som er satt inn til den gamle delen og denne er trolig fra 1700 tallet, men benyttes til gildehall. Mot syd ned mot veien er bygningen tilbygd i 1939 en låve med fjøs som er oppført over flere plan. Gjødselkjeller under tilbygd del. Bygningen har ikke vært benyttet til landbruksrettet drift på lang tid og fjøset er noe ombygd slik at det kan benyttes som hobbyrom og boder / lager. Del av bygning benyttes også som garasje. Landbruksmessig noe begrenset verdi, men meget praktisk for gården og har et meget godt grunnlag om man vil drive turistrettet næring om man gjør noen endringer for bedre utnyttelse.

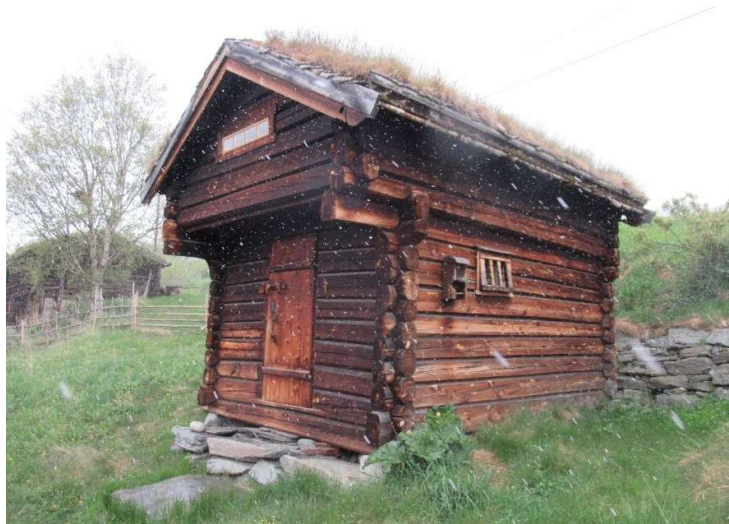
### Beskrivelse av Stabbur

Stabburet på tunet er laftet lokalt i 1997 og oppført i gml stil slik at det passert vedlig fint inn på tunet. Det er en liten hems over del av stabbursbygningen. Taket er tekt med torv. Konstruksjonen er pkt fundamentert. Treverk er stedvis tett net til bakken slik at her må man påregne noe justering for å unngå fukt- råteskader. Natursteinsmur som er tørrmurt på baksiden av bygningen for å utjevne terrengforskjeller. Praktisk bygning som benytte til lagring/bod, men har godt potensiale for annet bruk.

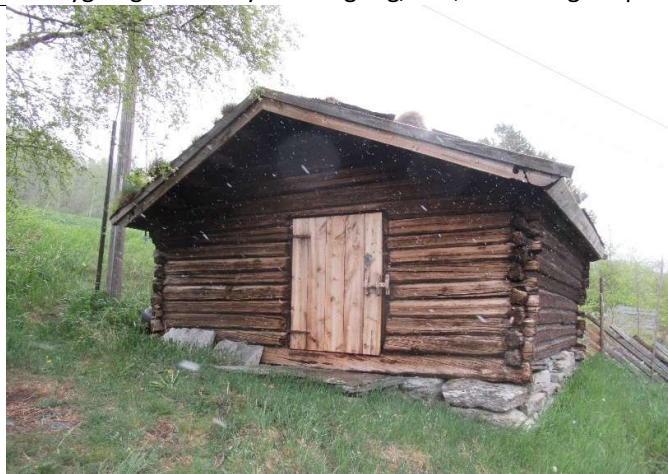
### Beskrivelse av Eldhus

Eldhuset er en gammel laftet bygning trolig fra midtre del av 1800 tallet. Oppført på tørrmurt natursteinsmur. Tak tekt med torv. Bygningen ble oppgradert trolig på 1980 tallet og innvendig er vegger kledd med trepanel og det ser ut til at takåser og taket ble renoverte den tid. Treverk ligger stedvis ned på terreng og justering er påregnelig. Bygningen har et meget godt potensiale for gården da den er innredet for overnatting. Bakre del av bygningen ligger inne på naboeiendom iht situasjonskart på nett.

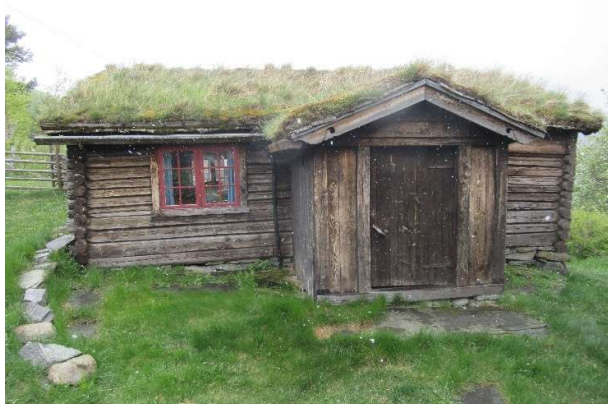
### Beskrivelse av Sørre Stuggu

Gammel laftet bygning trolig fra 17-1800 tallet som ble renoverert på 1980 tallet. Oppført i laftet tømmer hvor det er et vindfang oppført i bindingsverk som ikke er isolert. Tak tekt med torv. Innvedig er hoveddelen avdelt slik at det er et soverom og et oppholdsrom med vedovn hvor det er et stålrør som pipe. Treverk ligger stedvis ned på terreng og justering er påregnelig. Bygningen har et meget godt potensiale for gården da den er innredet for overnatting. Bakre del av bygningen ligger inne på naboeiendom iht situasjonskart på nett.

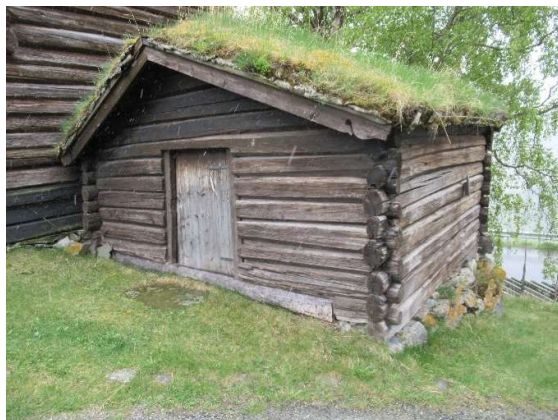
### Beskrivelse av Aurbu

Aurbu er en gammelt bur for oppbevaring av mat som er oppført i laftet tømmer på tørrmurt natursteinsmur. Bygningen antas å være fra midtre del av 1800 tallet. Oppgradert noe på 1980 tallet og senere benyttet som gjestebu for overnatting. Taket er tekt med torv. Treverk ligger stedvis ned på terreng og justering er påregnelig. Bygningen som er plassert helt innteill gamlebygningen har et meget godt potensiale for gården da den er innredet for overnatting.

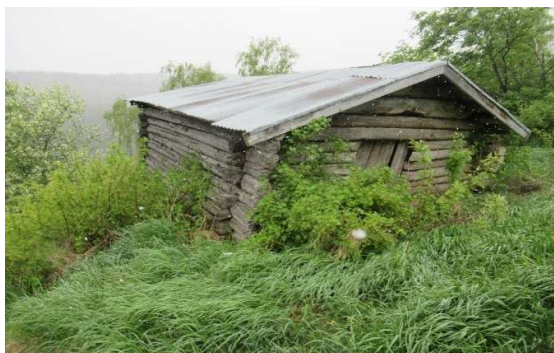
### Beskrivelse av Løe

Løe beliggende på nedre del av det nedre jordet på gården er en gammel laftet bygning i svært dårlig forfatning. Trolig er bygningen opprinnelig fra midtre del av 1800 tallet. Tak tekt med plater av metall. Omfattende fukt- råteskader og skjevheter. Ingen landbruksmessig verdi, men potensiale om man setter det i stand og evt flytter det til annet sted på gården hvor det evt kan nyttiggjøres på en fornuftig måte.

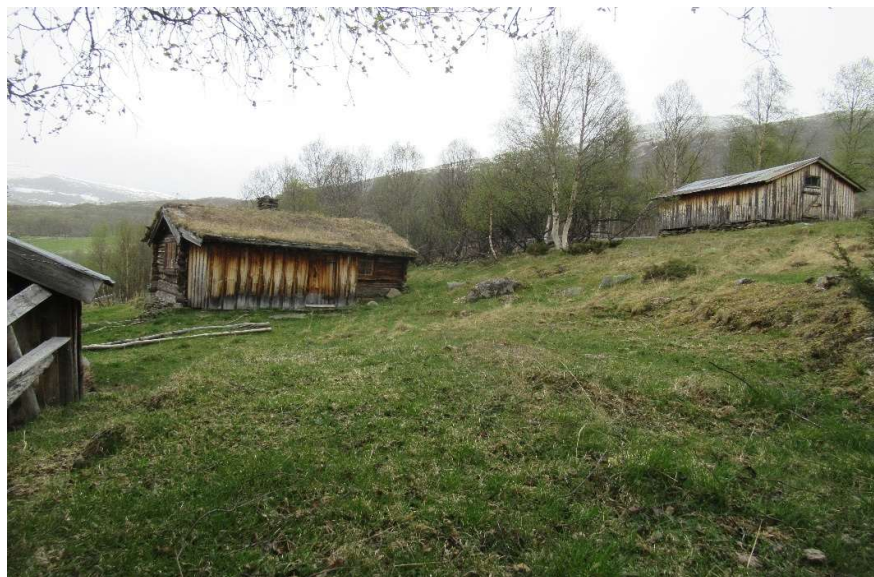
Setertunet beliggende ca 7 km nord for gården er en svært gammel seter som i tidligere tider har vært bebygd med flere andre bygninger utover dagens bebyggelse med 3 bygg. Bilvei helt opp på tunet, men noe dårlig vei siste delen opp. Setertunet ligger meget flott plassert i terrenget og har god solgang og flott utsikt mot fjellområdene. Fulldyrket mark og innmarksbeite ved seter som er egeneid grunn til gården.

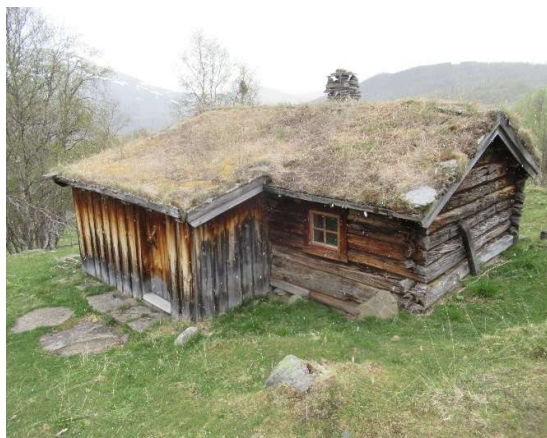
### Beskrivelse av Seterhus

Seterhuset er en svært gammel tømmerbygning som er oppført i laftet tømmer hvor det er utført løpende vedlikehold og oppgraderinger etter behov. Trolig er deler av tømmerkonstruksjonen er fra 1600 tallet. Trolig noe oppgradert på 1980 tallet. Bygningen er oppført på tørrmurt natursteinsmur. Tak tekt med torv. Tilbygd inngangsparti i bindingsverk som ikke er isolert. Innvendig er det 2 rom, et oppholdsrom og et soverom. Murt gråsteinspipe, åpen peis og en eldre vedovn. Bygningen har vedlikeholdsbehov, men et meget godt potensiale i forhold til landbruksrettet drift.

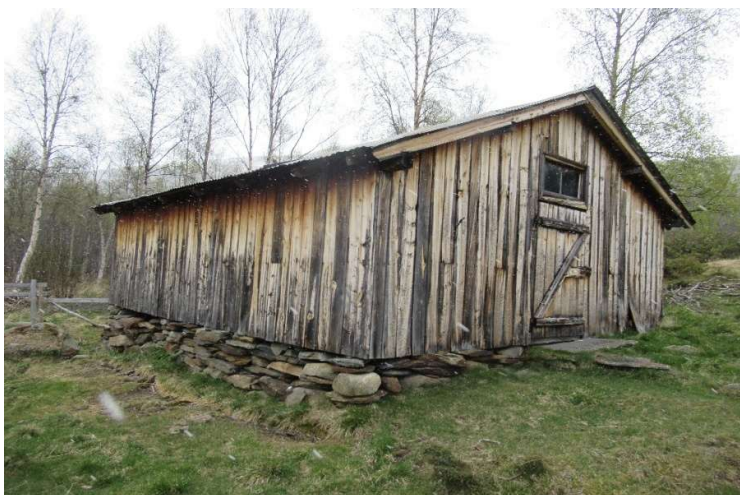
### Beskrivelse av Fjøs på seter

Fjøset på seteren er oppført i grovt bindingsverk som er kledd med trepanel. Trolig bygd tidlig på 1900 tallet. Fundamentert på naturstein. Innvendig er det tregulv og avdelt med båser for storfe. Tak tekt med plater av metall. Bygningen har vedlikeholdsbehov. Godt potensiale for landbruksrettet drift om man setter det i stand.

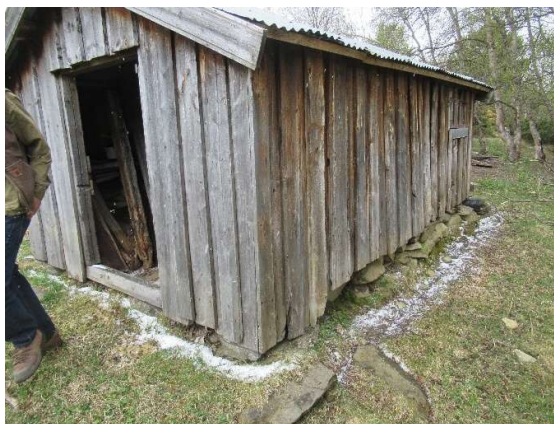
### Beskrivelse av uthus på seter

Uthusbygning på seter trolig fra rundt 1900 er oppført i bindingsverk som er kledd med trepanel. Bygningen er innveidg påbegynt noe ombygd, men arbeider ikke fullført. Fundamentert på naturstein. Tak tekt med plater av metall. Bygningen har vedlikeholdsbehov. Godt potensiale for landbruksrettet bruk for seter om man ønsker mer aktivitet på setre.
