# Ensjøveien 21 D 0655 OSLO

## Tilstandsrapport Eierskifte

Boligtype: Leilighet

Byggeår: 2018

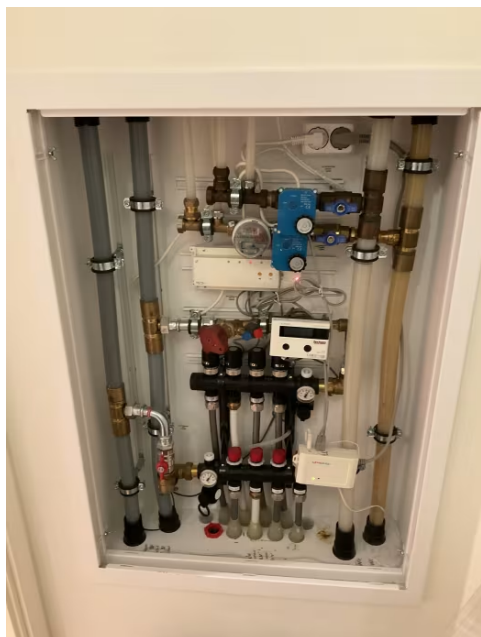
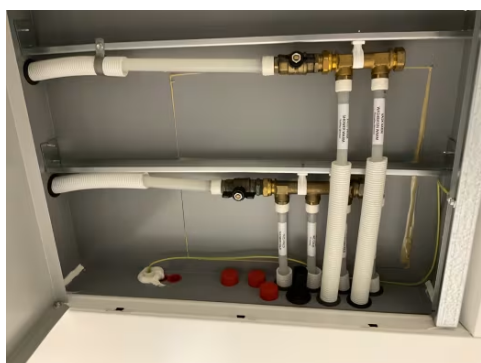
## 6.7 Vannledninger

| Type anlegg | Rør i rør system |
|---|---|
| Fordelerskap er plassert på teknisk rom/bod, og ett fordelerskap i taket på badet. | |
| Det er stoppekraner i fordelerskapet. | |
| Det er lekkasjestoppere i fordelerskapet med føler i kjøkkenbenken. | |

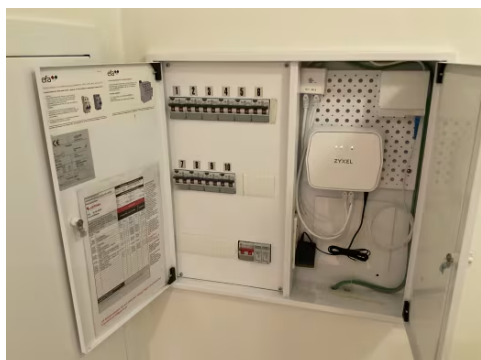
## 6.8 Elektrisk

| Sikringsskapet er plassert i teknisk rom/bod med automatsikringer. | |

| <p>Det er kursfortegnelse i sikringsskapet. Det er ikke sjekket om kursene er i samsvar med kursfortegnelsen.</p> <p>Dette er en forenklet kontroll begrenset til de spørsmål og undersøkelser som forskrift til avhendingslova (tryggere bolighandel) § 2-18 inneholder. Dette kan ikke sammenlignes med en kontroll utført av offentlig myndighet (Det lokale eltilsyn) eller registrert elektrovirksomhet, og en bygningssakkyndig har verken kompetanse eller lov til å foreta en slik kontroll. Tilstandsgraden er vurdert ut fra den forenklete og begrensede kontrollen som forskriften inneholder. El-anlegget kan ha feil og mangler som en slik forenklet undersøkelse ikke vil avdekke. Vær derfor oppmerksom på denne risikoen, og søk videre veiledning eller få en fullstendig kontroll utført av registrert elektrovirksomhet.</p> | |

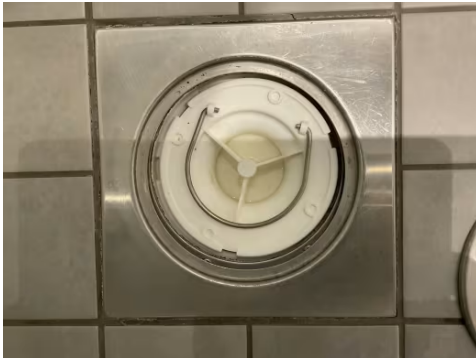
## 6.11 Våtrom: Bad/wc

| Det er fliser på vegger og gulv med vannbåren gulvvarme. | |

| Det er en høydeforskjell på ca. 2,5 cm fra topp slukrist til topp flis ved døren. | |
| Overflatene er godt vedlikeholdt. | |
