Bøkeveien 14, 4580 LYNGDAL

**Lettstelt og praktisk 3-roms  
leilighet i 1. etasje sentralt på Rom  
- Garasje**

Boligsalgsrapport

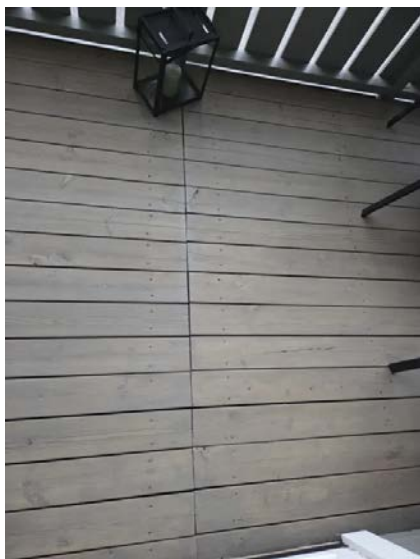
### 6.1 Balkong, terrasse, platting

Rekkverk kun 90 cm høyt, dagens krav til rekkverkshøyde er 1 meter.

Alle terrassebord er skjøtet på samme bjelke, dette er ikke fagmessig utførelse.

Skjøter skal varieres, for å opprettholde en stivest mulig konstruksjon.

Balkongen allikevel fungerer fint. Generelt er balkongen funnet i god stand.

Bildet viser hvor terrasbordene er skjøtet.

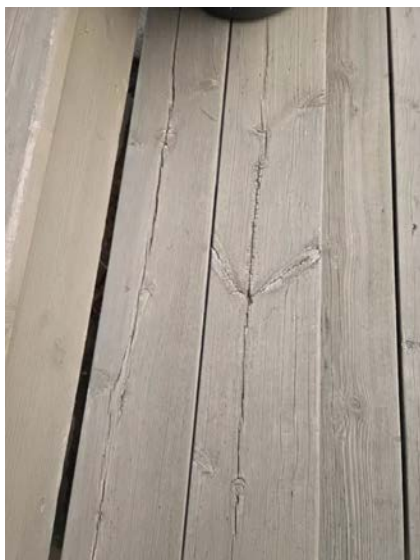
## 6.7 Trapp

Noe værslitte bord i trappa.

I god stand ellers.

Bilde av bordene i trappa.

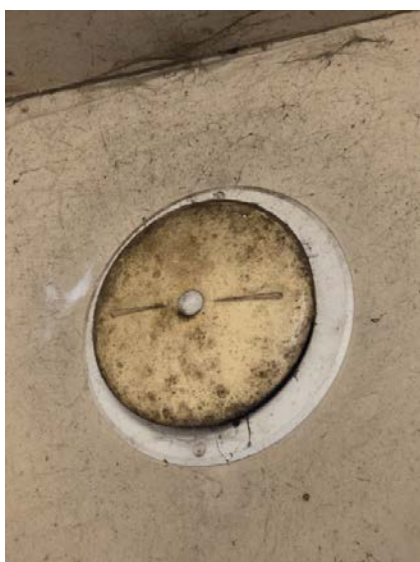
## 6.12 Ventilasjon

Soppdannelse rundt ventil i garasje.

Soppdannelse rundt ventil i garasje.  
Kan vaskes bort.

Det bør monteres ekstra ventiler for tilluft i oppholdsrom bolig og garasje.
