Rødstilkvegen 12, 8665 MOSJØEN

**Rekkehus med flott utsikt og nærhet til natur, skoler og butikker i barnevennlig område. Garasje.**

# Tilstandsrapport

## REKKEHUS

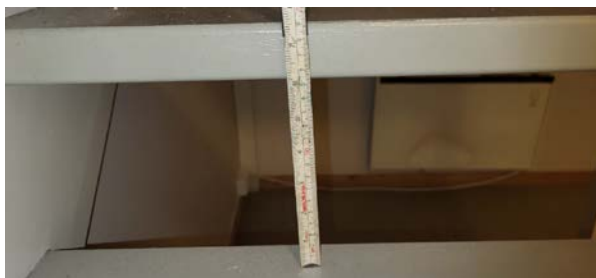
Åpningene mellom trinn bør reduseres til maks 10 cm for å hindre fallulykker, spesielt for barn.

Åpning på 15 cm. mellom trinn.

Konsekvensen av manglende håndløper og for store åpninger er økt risiko for personskade ved fall.

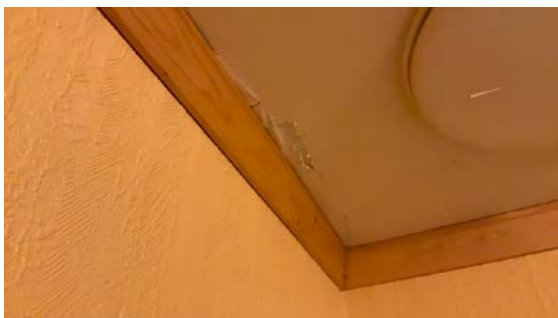
Skade i himlingsplate.

Skade i himlingsplate ved ventil bør utbedres for å unngå videre forringelse og mulig fuktnntrengning, noe som kan føre til ytterligere skader på konstruksjonen.

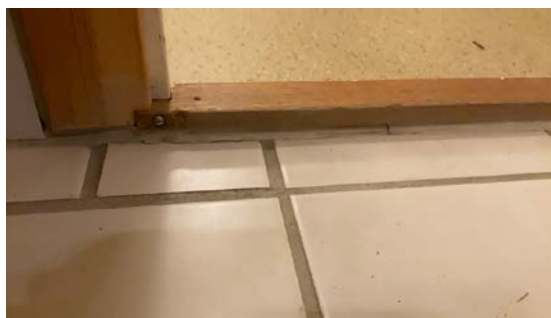
- Det er påvist avvik i fallforhold til sluk i forhold til krav i forskrift på byggetidspunktet.
- Det er påvist sprekker i fliser.
- Det er påvist avvik i fuger.

Sprekk i silikonering mot dørterskel.

Det bør også utbedres fallforhold slik at alt overflatevann ledes til sluk, samt utbedre avvik i fuger ved terskel og sluk for å hindre vannlekkasje til tiliggende konstruksjoner.

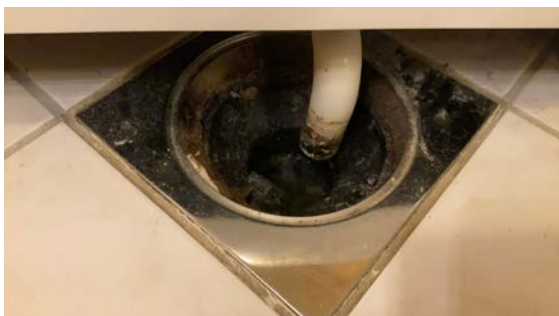
Sprekk i flis ved sluk.

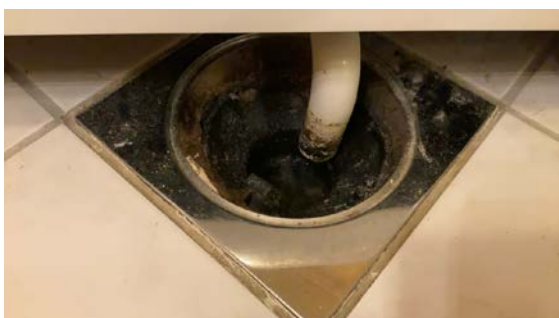
Plastsluk under dusjkabinett.

Grunnet alder på membran bør det påberegnes renovering av membran.

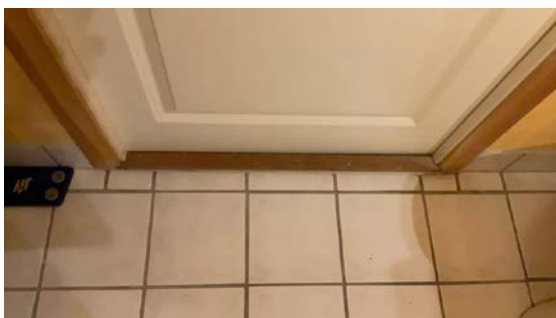
Ingen ventilering ved terskel.

Det bør etableres tilfredsstillende tilluft til våtrommet, for eksempel ved å montere en luftespalte eller ventil ved døren.

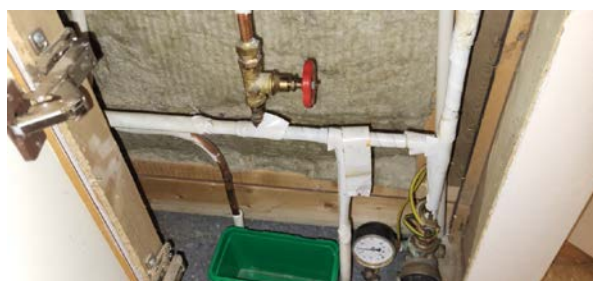
Vannrør i luke i gang underetasje.

Vannrørene bør følges opp jevnlig, og det må påregnes utskifting på sikt, da alder medfører økt risiko for lekkasjer og skader på bygningsmassen.

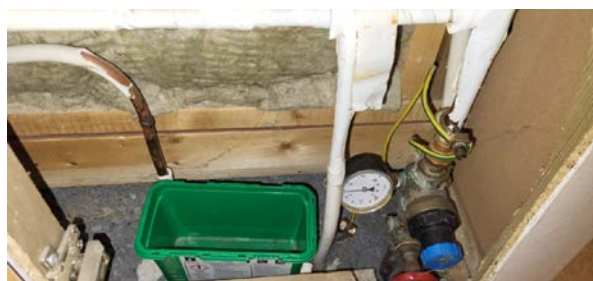
Vannrør og stoppekrane fra byggeår.

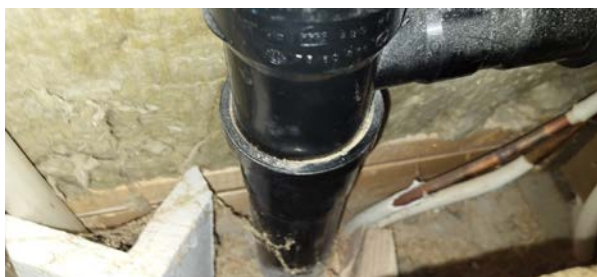
Avløpsrør inspisert via luke i vegg i gang undereasje.

Det er ikke behov for umiddelbare utbedringstiltak da anlegget fungerer i dag, men siden mer enn halvparten av forventet brukstid er passert, kan det plutselig oppstå skader på eldre rør. Dette kan medføre risiko for lekkasjer og påfølgende skader på omkringliggende konstruksjoner. Ved oppgradering av våtrom bør utskifting av rør vurderes.
