Stasjonsveien 57

Velkommen til Stasjonsveien 57!

Enebolig
Stasjonsveien 57, 3760 NESLANDSVATN
DRANGEDAL kommune
gnr. 24, bnr. 60

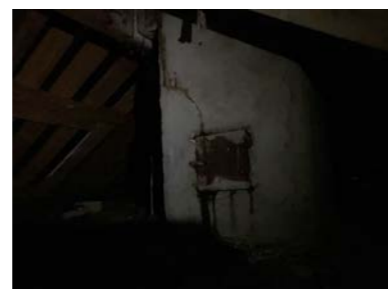
TG 1 Vinduer

Det er vinduer med isolerglass.

På eldre vinduer må det påregnes vedlikehold, samt at enkelte kanskje må skiftes.

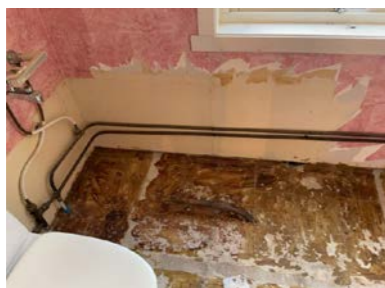
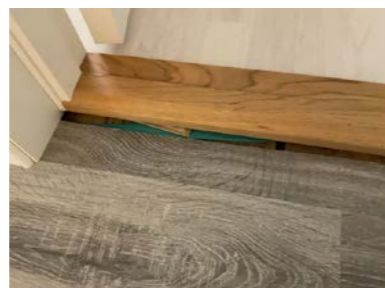
TG 3 Etasjeskille/gulv mot grunn

Etasjeskillere er trebjelkelag. Gulv på grunn er av betong.

- Målt høydeforskjell på over 30 mm gjennom hele rommet. Tilstandsgrad 3 gis med bakgrunn i standardens krav til godkjente måleavvik.

Kostnadsestimat: Ingen umiddelbar kostnad

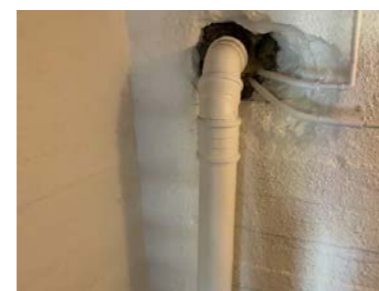
TG 2 Ventilasjon

Ventilasjon av rommene, unntatt våtrom og kjøkken, er via ventiler, lufteventiler i vinduene og åpningsvinduer.

- Det er påvist mangelfull ventilasjon på ett eller flere rom i boligen.

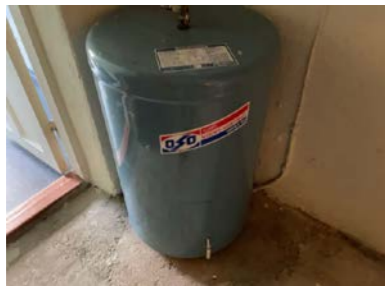
TG 2 Elektrisk anlegg

Dette er en forenklet kontroll begrenset til de spørsmål og undersøkelser som forskrift til avhendingslova (tryggere bolighandel) § 2-18 inneholder. Dette kan ikke sammenlignes med en kontroll utført av offentlig myndighet (Det lokale eltilsyn) eller registrert elektrovirksomhet, og en bygningssakkyndig har verken kompetanse eller lov til å foreta en slik kontroll.

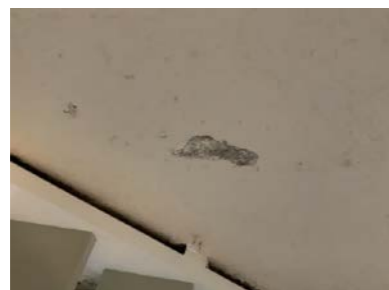
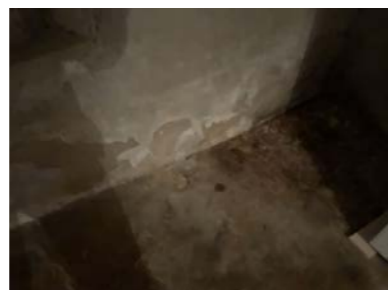
TO 2 Grunnmur og fundamenter

Det er grunnmur av betong.

- Grunnmuren har sprekkdannelser.

Det er stedvis riss og mindre sprekker i muren/pussen.

Det er ikke behov for tiltak slik det er i dag. Riss og sprekker utbedres med murpuss.

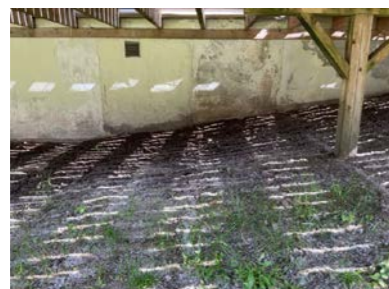
TO 2 Utvendige vann- og avløpsledninger

Det er septiktank med overløp til grøft. Det er offentlig vannforsyning via private stikkledninger. Eier opplyser at de er i gang med å koble seg til kommunalt avløp.

- Det er ikke behov for utbedringstiltak siden anlegget fungerer i dag, men ut ifra alder kan skader plutselig oppstå på eldre anlegg.
