## Stasjonsveien 57

Enebolig  
Stasjonsveien 57, 3760 NESLANDSVATN  
DRANGEDAL kommune  
gnr. 24, bnr. 60

Befaringsdato: 30.07.2024    Rapportdato: 05.08.2024    Oppdragsnr.: 15711-1741    Referansenummer: ZP9747  
Autorisert foretak: SørTakst AS    Vår ref:

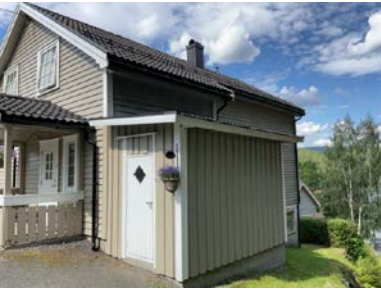
### Nedløp og beslag

Takrenner og nedløp av plastbelagt stål.

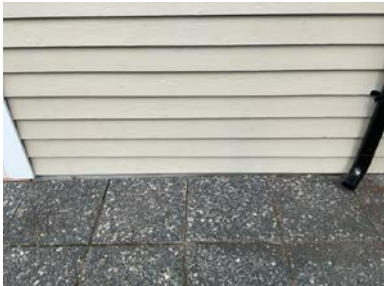
**Vurdering av avvik:**  
• Det er ingen eller liten lufting i nedre kant av kledning mot grunnmur.

Avvikene kan over tid utvikle seg og bør holdes under oppsikt.

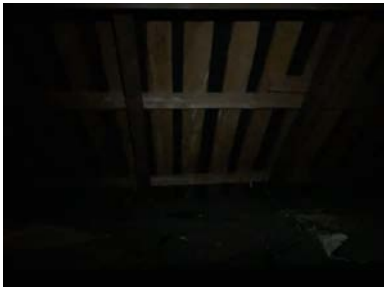
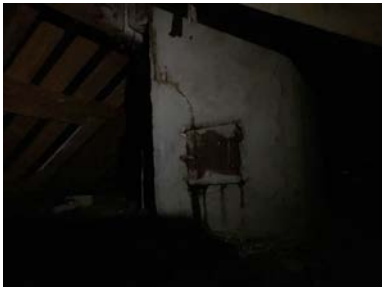
Det er begrenset lufting av takkonstruksjonen. Det er ikke uten videre anbefalt å øke luftingen på eldre hus, uten dampsperre. Ved å øke luftingen, senker man temperaturen på loftet. Dermed senker man duggpunktet, som igjen fører til økt risiko for kondens.

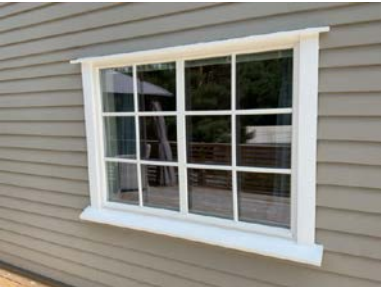
## TG 1 Vinduer

Det er vinduer med isolerglass.

Årstall: 2009

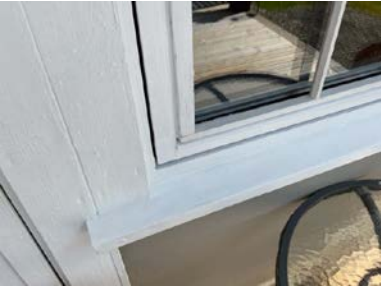
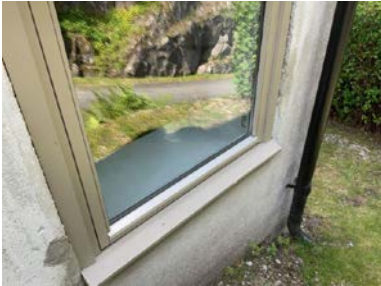
## TG 2 Eldre vinduer

Det er vinduer med isolerglass, av eldre dato, de fleste fra 1980-tallet.

På eldre vinduer må det påregnes vedlikehold, samt at enkelte kanskje må skiftes.

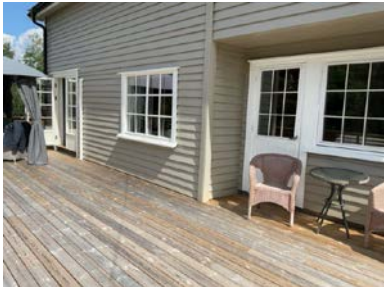
## TG 1 Dører

Det er malte ytterdører.

Årstall: 2023 Kilde: Eier

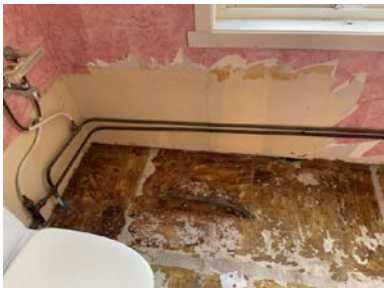
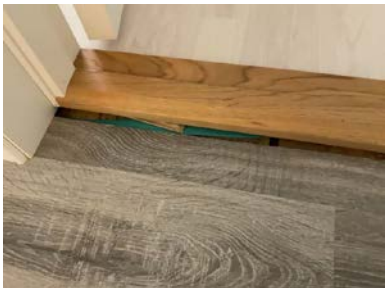
### TG 3 Etasjeskille/gulv mot grunn

Etasjeskillere er trebjelkelag. Gulv på grunn er av betong.

- Målt høydeforskjell på over 30 mm gjennom hele rommet. Tilstandsgrad 3 gis med bakgrunn i standardens krav til godkjente måleavvik.

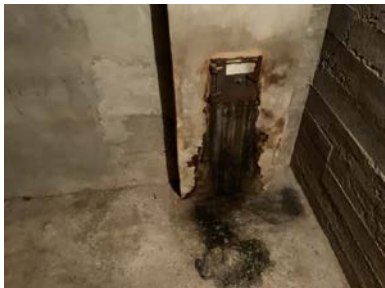
### TG 2 Rom Under Terreng

Hulltaking er foretatt og det er påvist avvik i konstruksjonen.

- Det er gjennom hulltaking påvist høyt fuktnivå inne i trekonstruksjonen i hulltakingen, men ikke påvist fuktskader i dette området. Høy luftfuktighet kan over tid føre til muggvekst eller sverting av materialer. Samtidig kan materialer og konstruksjoner bli ødelagt.

- Det påviste fuktnivå gir grunn til å overvåke konstruksjonen jevnlig for å se utvikling over tid, og eventuelt foreta tiltak for å unngå fuktskader.

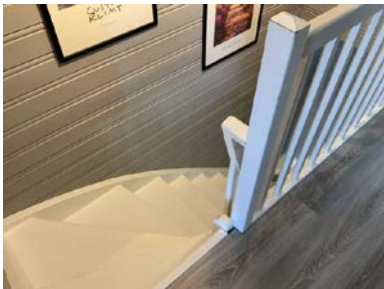
## TG 2 Kjellertrapp

Det er malt tretrapp til kjelleren.

- Det er ikke krav om utbedring av åpninger opp til dagens krav.
- Håndløper bør monteres, men det var ikke krav på byggetidspunktet.

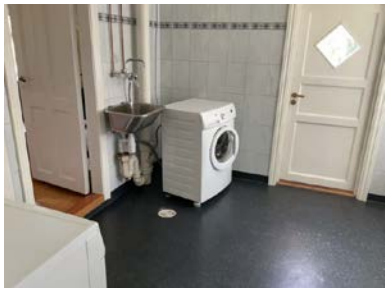
### UNDERETASJE > VASKEROM

## TG 1 Overflater vegger og himling

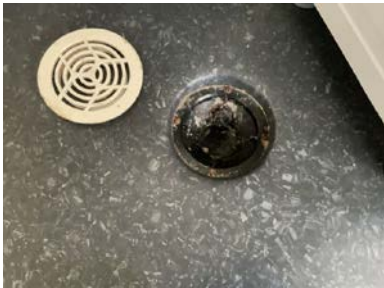
## UNDERETASJE > VASKEROM

### TG 1 Sanitærutstyr og innredning

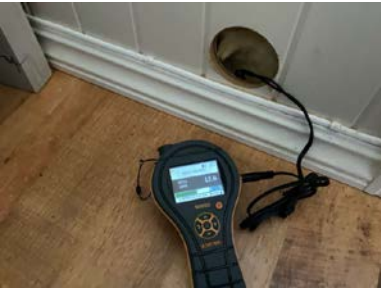
## 1. ETASJE > BAD

### TG 3 Generell

For å få tilstandsgrad 0 eller 1, må hele badet oppgraderes.

**Kostnadsestimat: 100 000 - 300 000**

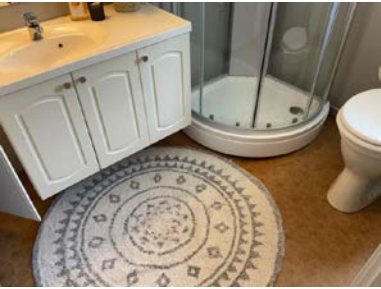
## 1. ETASJE > BAD

### TG 1 Tilliggende konstruksjoner våtrom

Hulltaking er foretatt uten å påvise unormale forhold.

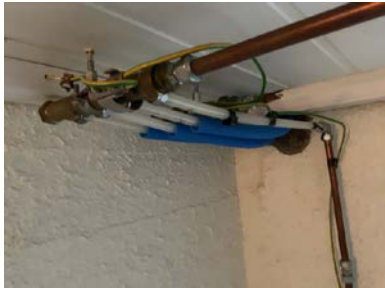
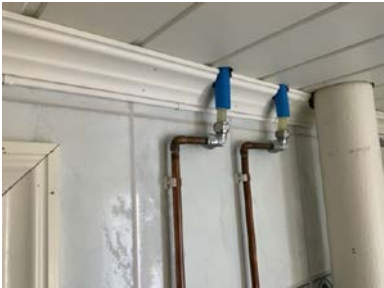
#### TG 2 Avløpsrør

Det er avløpsrør av støpejern og plast.

- Det er ikke behov for utbedringstiltak siden anlegget fungerer i dag, men ut ifra alder kan skader plutselig oppstå på eldre anlegg.

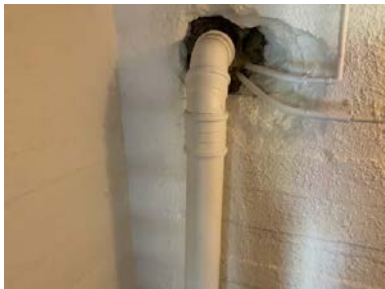
#### TG 2 Ventilasjon

Ventilasjon av rommene, unntatt våtrom og kjøkken, er via ventiler, lufteventiler i vinduene og åpningsvinduer.

- Det er påvist mangelfull ventilasjon på ett eller flere rom i boligen.

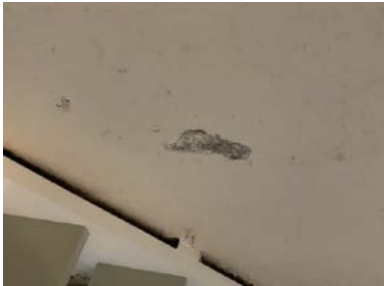
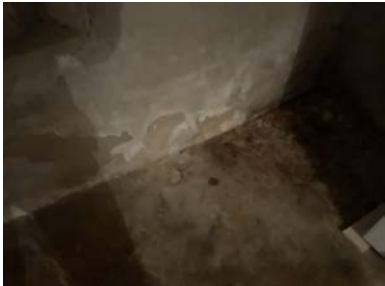
**TG 2 Grunnmur og fundamenter**

Det er grunnmur av betong.

- Grunnmuren har sprekkdannelser.

Det er stedvis riss og mindre sprekker i muren/pussen.

Det er ikke behov for tiltak slik det er i dag. Riss og sprekker utbedres med murpuss.

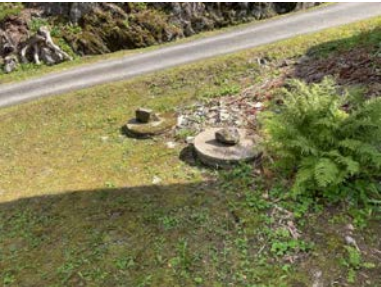
**TG 2 Utvendige vann- og avløpsledninger**

Det er septiktank med overløp til grøft. Det er offentlig vannforsyning via private stikkledninger. Eier opplyser at de er i gang med å koble seg til kommunalt avløp.

- Det er ikke behov for utbedringstiltak siden anlegget fungerer i dag, men ut ifra alder kan skader plutselig oppstå på eldre anlegg.
