Sjøliveien 350, 2485 RENDALEN

Meget romslig, solid og innholdsrik hytte med stor garasje. Stor terrasse med flott utsikt- og solforhold! 2,4mål tomt!

Befaringsdato: 08.08.2024

FRITIDSBOLIG MED INNTILBYGGET ANNEKS OG

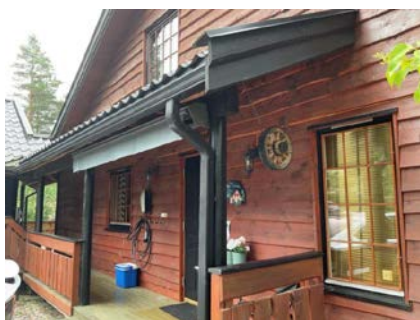
TO 2 Veggkonstruksjon

Veggene har bindingsverkskonstruksjon fra byggeår. Sannsynligvis isolert iht. gjeldende bestemmelser for fritidsboliger i byggeåret. Fasade/kledning har liggende bordkledning av villmarkspanel.

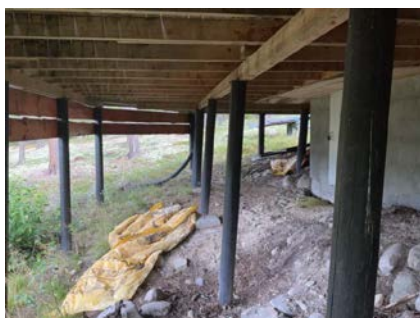
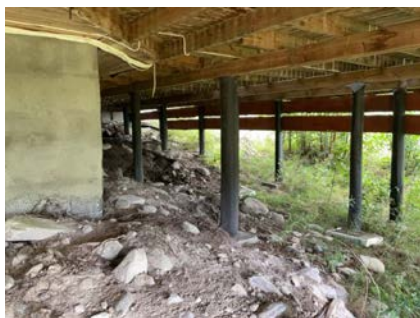
Det er helningsavvik, noe svanker og buler i balkonggulv, sannsynligvis på grunn av differensialsetninger i grunnen. Skrånende terreng med betongfundamenter med svak forankring og med liten bæreflate.

Kostnadsestimat: 50 000 - 100 000

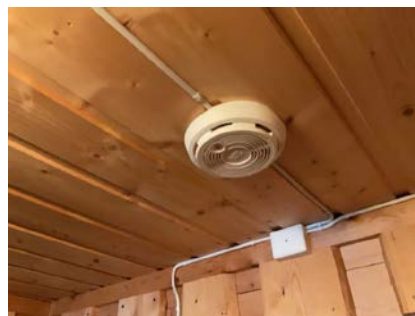
Røykvarsler i begge etasjer.
