Salgsobjekt: Eierseksjon  
Eierform: Eierseksjon  
Byggeår: 2016  
BRA-i/BRA Total 91/96 kvm  
Tomtstr.: 967.8 m²  
Soverom: 3  
Antall rom: 4  
Gnr./bnr. Gnr. 193, bnr. 22  
Snr. 3  
Oppdragsnr.: 1507250076

Flott 4-roms leilighet med gjennomgående god standard | Fast p-plass medfølger | Balkong med flott utsikt!

Leilegheit i sameiga  
Gjernesvegen 24D  
5700 Voss

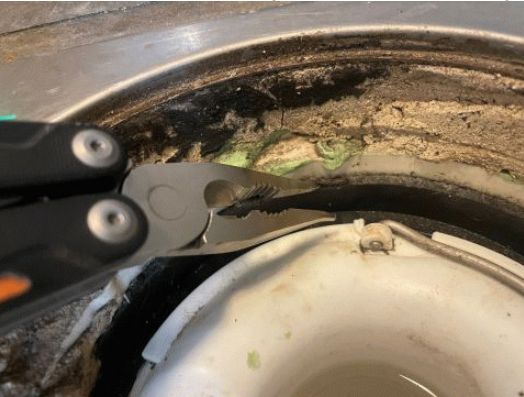
- Avvik:
- Uavklart overgang mellom tettesjikt og sluk.
  - Mangelfull fuging av baderomsplater i hjørne og overgangar.

Det er ikkje mogleg å stadfeste at smøremembranen er korrekt klemt under klemring ved sluk. Dersom overgangen ikkje er tett utført, kan dette over tid gje lekkasjar med fare for følgeskadar på underliggjande konstruksjonar. Mangelfull fuging av baderomsplater medfører opningar i hjørne og overgangar, noko som aukar risikoen for fuktopptak bak platene og kan forkorte levetida til løysinga. På bakgrunn av desse forholda vert bygningsdelen vurdert til TG 2. Tilstanden framstår elles som forventa ut frå alder, men krev oppfølging for å redusere risikoen for framtidige skadar.

**Merknader:** Det som kan sjå ut som deler av tettesjikt under klemring i sluk.

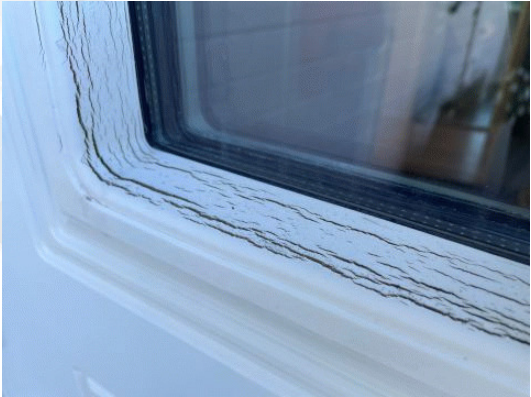
| EIERSKIFTERAPPORT™ | | |
|---|---|---|
| Avvik ytterdør:<br>- Svelling rundt glassparti i dørblad (verst utvendig, men og synleg innvendig)<br>- Avskalla overflatebehandling ved karm, med ubeskytta trevirke som følgje<br>- Døra kan med fordel justerast | | |
| Avvik terrassedør:<br>- Sprekk i dørterskel<br>- Sår i overflate<br>- Dårleg funksjon ved opning/stenging, truleg grunna avvik i låsekasse<br>- Små prikkar mellom glasrutene som indikerer punktering av isolerglaset | | |
| Avvika på ytterdør inneber at delar av treverket står ubeskytta, noko som kan medføre fuktopptak og redusert levetid dersom tiltak ikkje vert sett inn. Svelling rundt glaspartiet vil på sikt påverke funksjon og tettheit. | | |
| Avvika på terrassedøra medfører redusert brukarfunksjon, særleg grunna feil ved låsekassa. Sprekk i terskel og sår i overflate gjev auka risiko for fuktopptak og vidare nedbryting. Punktering av isolerglaset fører til at ruta mister isolasjonsegenskapane sine og får varig redusert estetisk og teknisk kvalitet. For å oppretthalde normal funksjon og levetid må utbetring eller utskifting påreknast. | | |
