Velkommen til "easy living" i Jørgen Løvlands gate 1A i hjertet av Rosenhoff!

| Tilstandsrapport ..... | 44 |

## 3. ETASJE > BAD

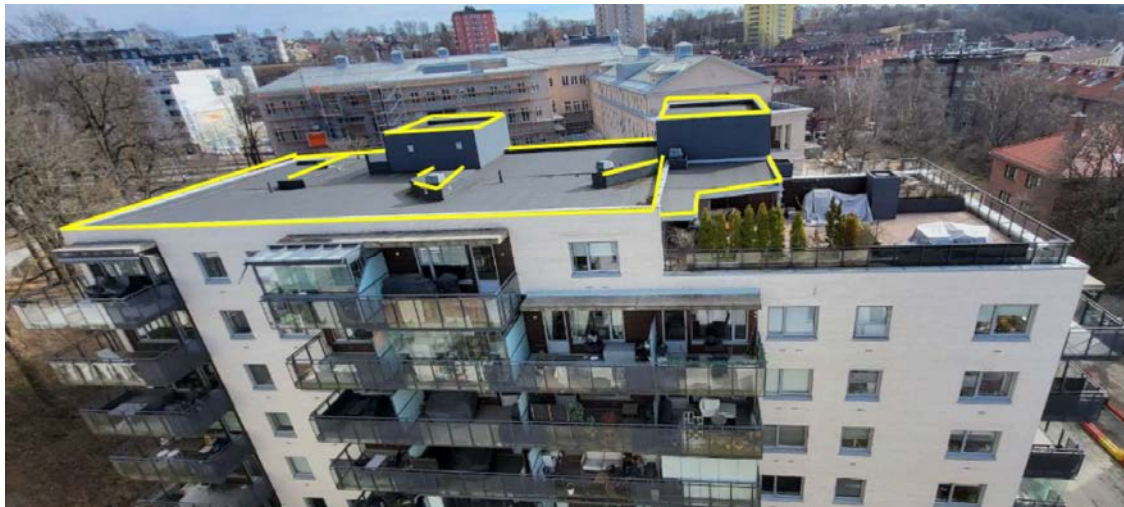
### Måkesikring av taket

I samarbeid med JL3 har styret helt nylig bestilt måkesikring fra Rentokil. Måkeplagen har vært et vedvarende problem i mange år under hekkesesongen. Avisafe er en strømførende avvisning som fungerer på omtrent samme måte som et hestegjerde. Systemet benytter små pulserende støt med lav ampere for å avskrekke fugler og er helt ufarlig for mennesker og dyr. Alle utsiktspunkter blir dekket. Fuglene tar ikke skade av strømmen, men det skal hindre dem fra å ville bygge reir her. Taket vil bli sikret slik som vist her:

Installasjonen skal begynne rett etter påske, forhåpentligvis før fuglene begynner å bygge reir. Alternativt må det vente til etter at hekkesesongen er over. Det samme systemet blir installert på taket av JL3, og tilbudet sameiet har fått er også oversendt til Oslobygg KF, slik at de nå også vurderer tiltaket på utsatte steder på taket av Sophies Minde.
