Bjørum: Ivar Aasens veg 19B, 7804 NAMSOS

**To-mannsbolig i ettertraktet
området. Flott utsikt.
Renovering må påregnes.
Garasje i rekke. 3 stk. soverom**

Salgsoppgavedato

Befaringsdato: 20.04.2026

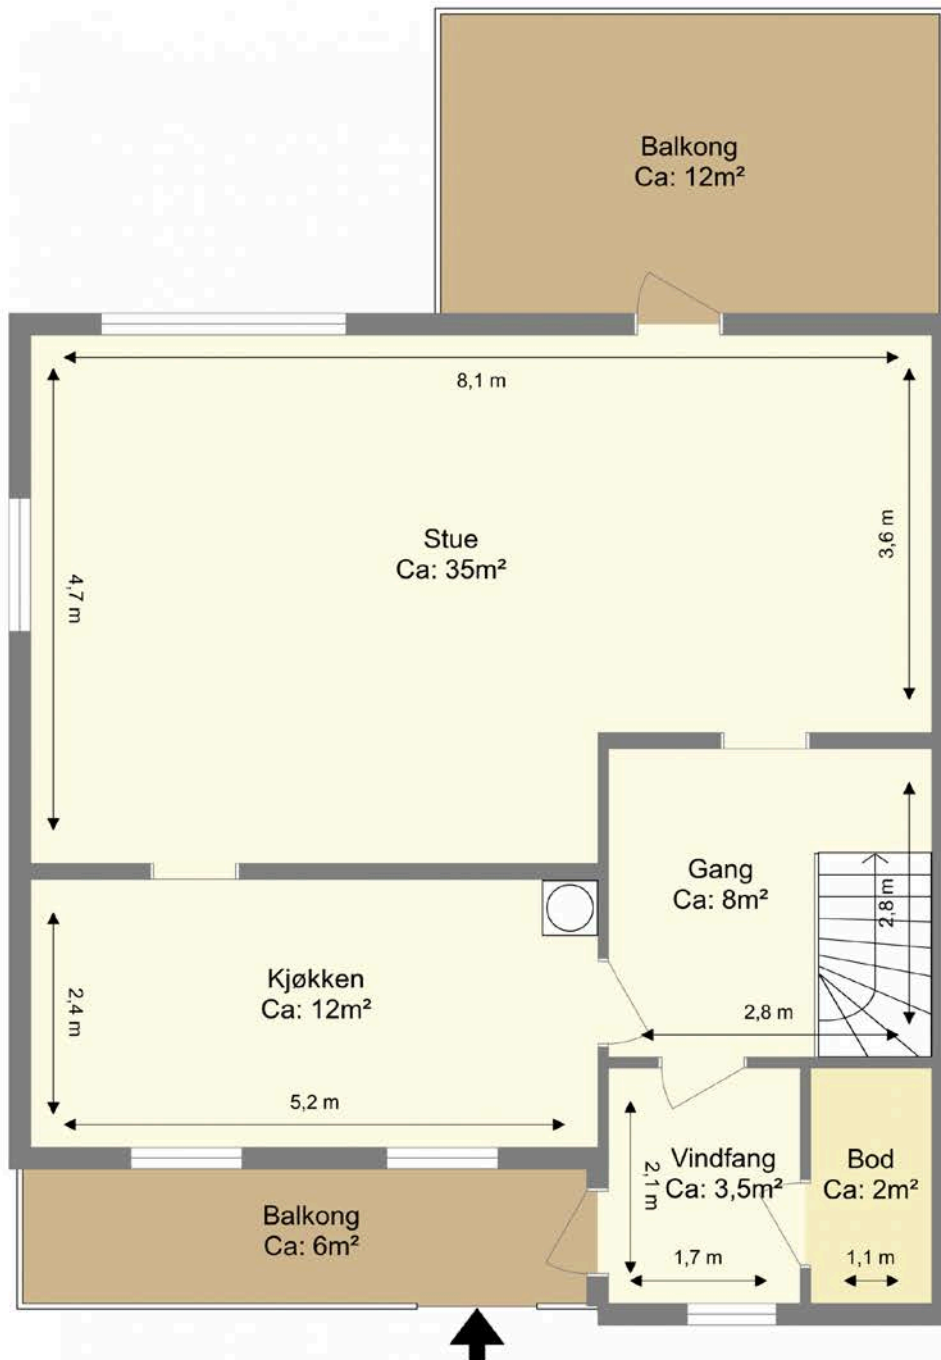
1. Etasje

Bruksarealet inkluderer innvendige vegger og er større enn summen av rommenes gulvareal. Planskissen er en illustrasjon over rominndelingen, og er ikke i målestokk. Mindre avvik kan forekomme.

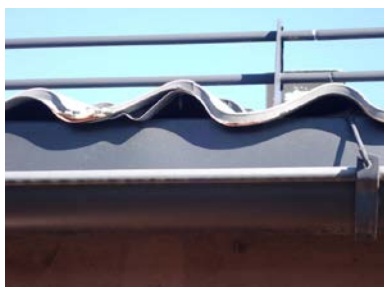
- Mer enn halvparten av forventet brukstid er passert på taktekingen.
- Mer enn halvparten av forventet brukstid er passert på undertak.
- Det er avvik:

Det er løst belegg, rust i takplater ved takfot.

Løs folie / rustskader i takplater over takrenner

- Tidspunkt for utskiftning av takteking nærmer seg.

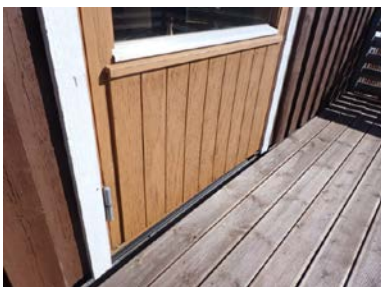
Sprekker / soltørket panel i balkongdør på stue

Lokal utbedring, alternativt en utskifting av balkongdør er påregnelig.

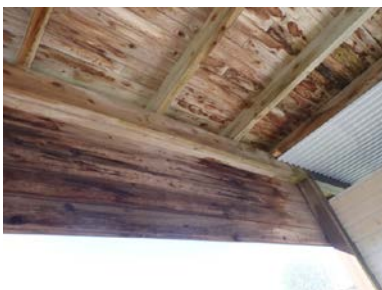
- Mer enn halvparten av forventet brukstid er passert på tettesjikt/membran.
- Det er avvik:

Fuktmerker, utettheter i sink / tettesjikt under terrassebord.

Ny membran bør monteres i betongkonstruksjon foran inngangspartiet, betraktes som et forebyggende tiltak for å unngå lekkasjer til underliggende rom i underetasjen.

Skjevheter bør lukkes, nye rekkverk monteres.

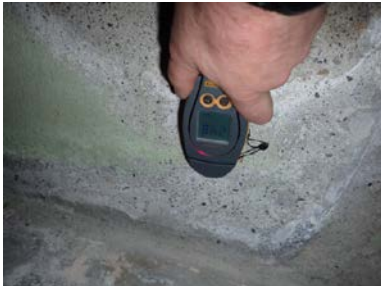
- Det er påvist indikasjoner på noe fuktgjennomtrenging i kjellergulv.
- Det er påvist indikasjoner på noe fuktgjennomtrenging inn i kjellermur.
- Det er avvik:

Påvist fukt i overflater på gulv og grunnmur vil påføre treverk som er i kontakt med underlaget uheldige fuktbelastninger som over tid kan resultere i skader.

Avvik på fuktsøker i nedre deler av grunnmur.

- Tiltak:
- Det påviste fuktnivå gir grunn til å overvåke konstruksjonen jevnlig for å se utvikling over tid, og eventuelt foreta tiltak for å unngå fuktskader.

Bruken av etasjen vil være avgjørende for behovet for ytterligere tiltak mtp. fuktsikring mm.

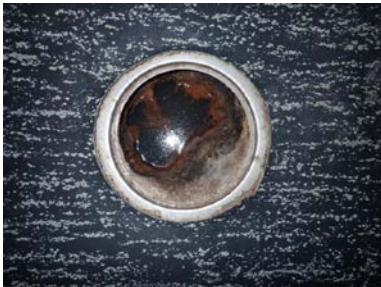
- Våtrommet har behov for omfattende oppgraderinger. For å sikre en løsning som oppfyller gjeldende krav, bør tettesjikt, sluk og røropplegg oppgraderes og dokumenteres.

Soilsluk, skader i tettesjikt på bad.

Kostnadsestimat: 100 000 - 200 000

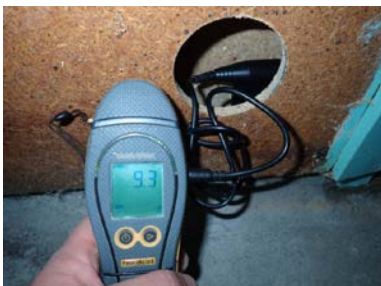
Hulltaking er foretatt uten å påvise unormale forhold. Hulltaking er foretatt i bod mot dusjsonen. Fuktkvotemåling (vekt%) i konstruksjonen ble målt til 9.

Ingen symptomer på skadelig fukt i hulltakingen.

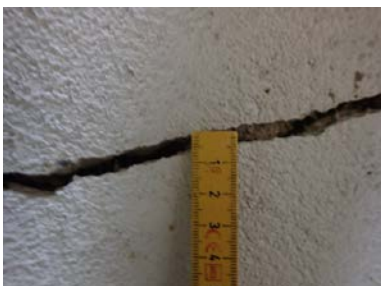
- Grunnmuren har sprekkdannelser.

Sprekk i innvendig murpuss

- Påviste skader må utbedres.
