Vollasvingen 9a, 1940 BJØRKELANGEN

Luftig og pen 3-roms selveier på enden med stor, solrik balkong og carport-plass. Barnevennlig, naturnært og attraktivt!

Befaringsdato: 25.02.2025 Rapportdato: 28.02.2025 Oppdragsnr.: 10816-25028 Referansenummer: RW5619
 Autorisert foretak: Petter Larsen Havnen AS Sertifisert Takstingeniør: Petter Larsen Vår ref:

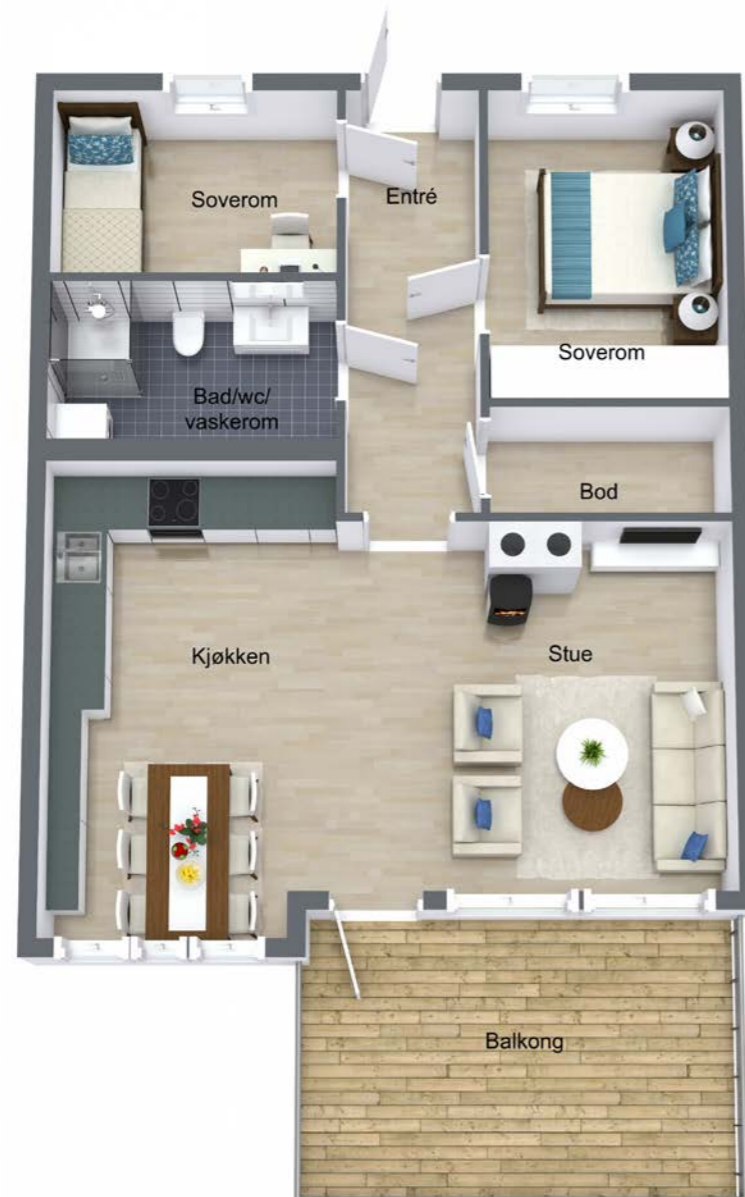
Vollasvingen 9 A
2. etasje

Planskissen er en illustrasjon av boligens planløsning og kan avvike fra bolige
Takstingeniør MNT Petter Larsen. larsen@takstpartner.no

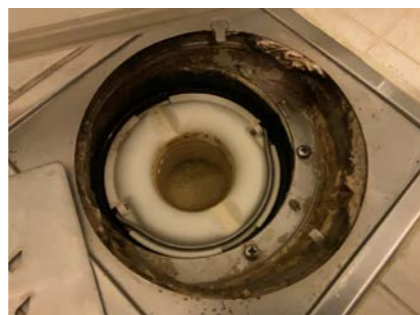
2. ETASJE > BAD/WC/VASKEROM

TG 1 Sanitærutstyr og innredning

Veggmontert toalett antas å være innbyggingssystemer med Sealingbag.
Det foreligger ikke dokumentasjon på sisterneløsningen.
Toalettssystemet ivaretar dagens krav til lekkasjesikring hvis den er montert iht. monteringsveiledning.
Sealingbag er en plastkappe som opplyses å være dokumentert vanntett med tilfredsstillende dreneringskapasitet. Kappens funksjon er å lede eventuelt lekkasjevann fra sisterna, ut mellom vegg og skål, gjennom dreneringsplaten i støydempingsplaten til sluk i våtrom eller til lekkasjeføler i tørre rom.

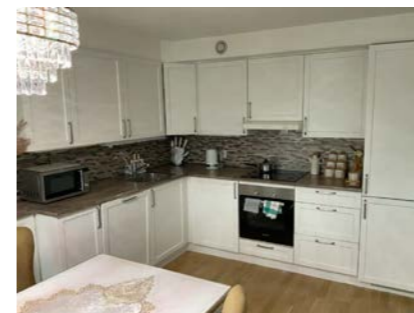
fronter. Laminat benkeplate med nedfelt oppvaskkum av metall. Ventilator med avtrekk. Integreert platetopp, stekeovn, kjøl-/fryseskap og oppvaskmaskin. Lekkasjevarsler og automatisk vannstoppesystem i kjøkkenbenk. Komfyrvakt over platetopp/komfyr. Innredningen er fra byggeåret og har normalt god standard og normal bruksslitasje. Vurdering av avvik: Det er avvik: Benkeplaten har slitasje/skade på endene og i skjøt.

Det bør gjøres lokal utbedring av benkeplaten.
