Røysvegen 21C, 5545 VORMEDAL

**Pen og moderne leilighet fra 2018  
- Solrik terrasse - Attraktiv  
beliggenhet**

Tilstandsrapport

# Tilstandsrapport

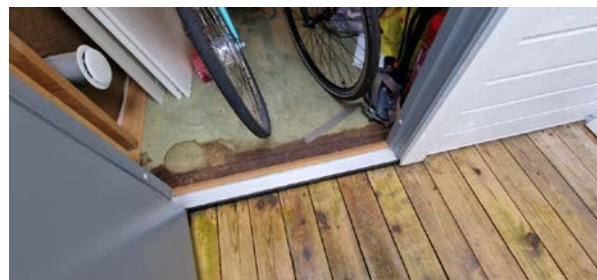
Det ble registrert fukt i gulv ved ytterdøren.

Fukt/vanninntrengning kan over tid føre til råteskader.

Fuktmerker i gulv.

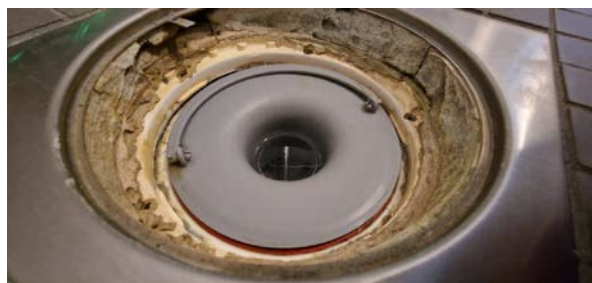
Det er plastsluk og smøremembran med ukjent utførelse.

Sluk.

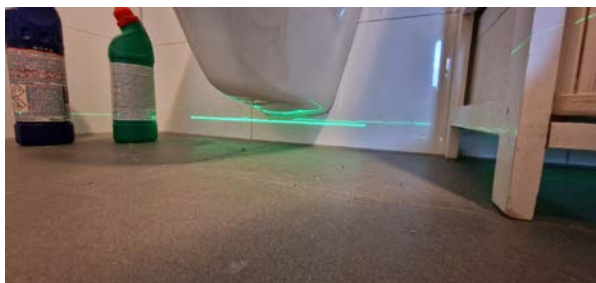
Ved en eventuell lekkasje vil det være vanskelig å oppdage dersom lekkasje skulle skje inne i sisternen.

Manglende dreneringsløsning for innebygget sistene.

Det bør etableres løsning for å synliggjøre en eventuell lekkasje fra innebygget sistene.

Ved en lekkasje skal vannet renne ut nede på gulvet slik at eier blir klar over lekkasjen.

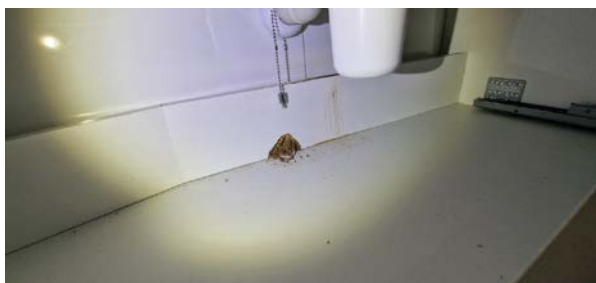
Det ble registrert skader på innredningens bakvegg. Eier forklarer at det sannsynlig var i forbindelse med objekt som falt bak skuffen ved lukking.

Skade på innredning.

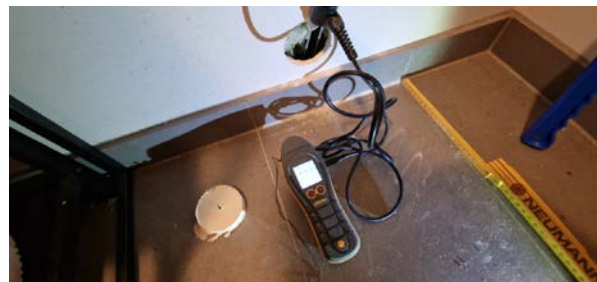
Hulltaking er foretatt i gangen.

Fuktkvotemåling (vekt%) i konstruksjonen ble målt til under 8%.

Hulltaking og fuktmåling.
