Fridtjof Nansens gate 10, 6509 KRISTIANSUND N

**3-roms selveierleilighet i sentrum!**

# Tilstandsrapport

Befaringsdato: 06.08.2025

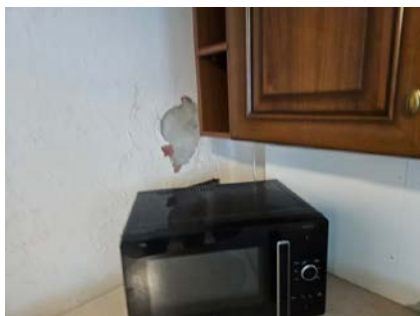
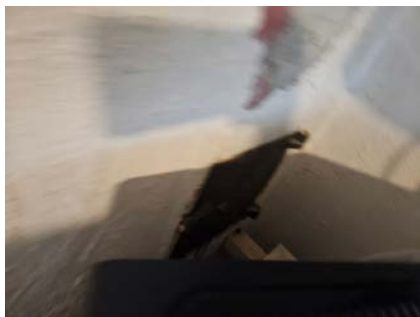
## 1 TG 2 Rom Under Terreng

Det ble målt forhøyet fuktnivå i innforet yttervegg under terreng. Kryp kjeller og rom under terreng regnes for å være en risikokonstruksjon som er utsatt for fukt- og råteskader i bunnsvill, trebjelkelaget og andre tilstøtende konstruksjoner, på grunn av fuktighet fra grunnen og kondensering ved temperaturforskjeller. Selv om det ikke er avdekket tegn på skader, betyr ikke dette nødvendigvis at det ikke foreligger skader i eller i forbindelse med krypkjelleren. Vær oppmerksom på denne risikoen, overvåk tilstanden og undersøk dette nærmere, helst med hjelp av en fagkyndig.

- Det er gjennom målinger påvist høyt fuktnivå i trevegger i underetg./kjeller, det er derfor ikke foretatt hulltaking

- Ytterligere undersøkelser må foretas for å få kartlagt tilstanden og omfanget på eventuelle skader.

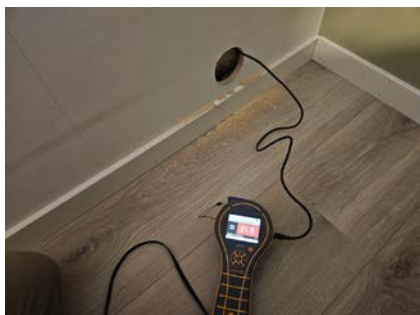
### Konsekvens/tiltak

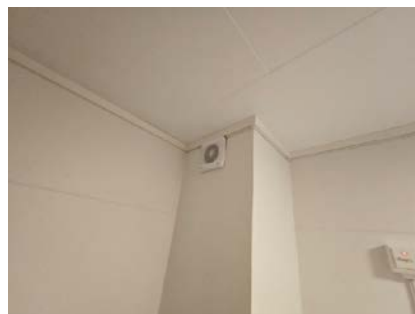
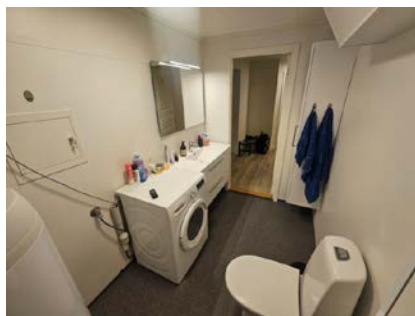
### KJELLER > BAD

Badet har en lys baderomsinnredning av skuffer i glatte/slette fronter. Den heldekkende servantplaten har ett armatur. Over er det hengt et speil med belysning.

- Veggmontert dusj med glassvegger
- Gulvmontert toalett
- Elektrisk vifte
- Opplegg til vaskemaskin

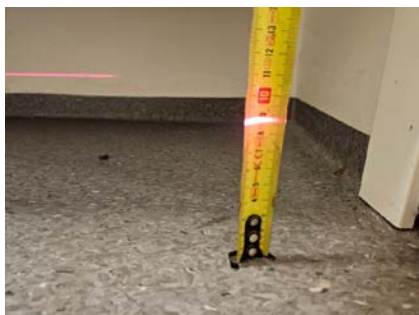
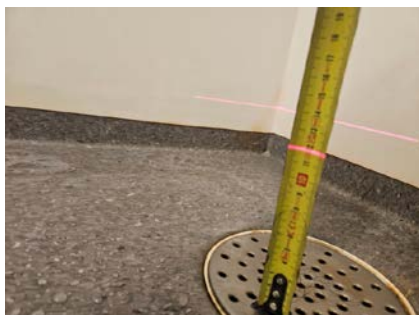
### TO 2 Sluk, membran og tettesjikt

- Det er påvist mangelfull/feil utførelse rundt rørgjennomføringer e.l. som gir fare for fukt i konstruksjonen i våtsone.

- Det må foretas utbedring for å unngå fuktskader i konstruksjonen.
- Det må foretas lokale tiltak for å utbedre utettheter på våtrommet.

Det bør tettes med egnet tettemasse for å unngå at fukt tenger inn i konstruksjonen ved en eventuell lekkasje ved servanten.

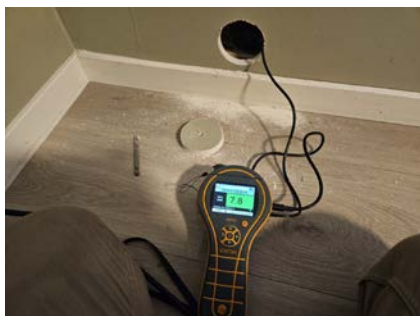
Hulltaking er foretatt og ingen unormale forhold er avdekt. Hulltaking er en stikk kontroll ett sted. Kontrollen kan ikke utelate fuktskader andre steder i rommet.

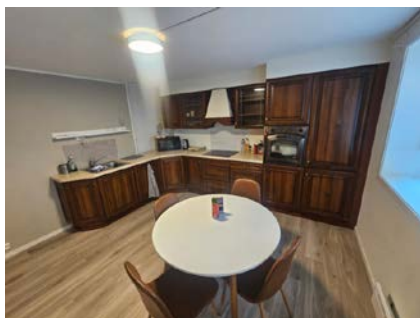
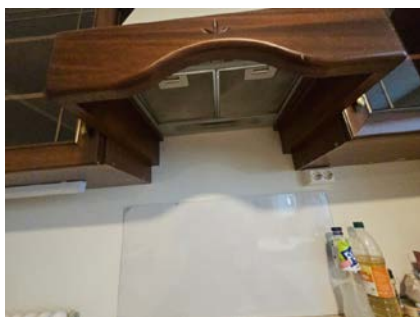
### KJELLER > STUE/KJØKKEN

Gulvet er belagt med laminat. Veggene er kledd med malte plater. Det innvendige taket er lagt med malte tak-ess plater. Det er en tre-farget kjøkken- innredning som går over to vegger. Innredningen er av underskap og skuffer i profilerte fronter. Benkeplaten er av laminat med en nedfelt steketopp og dobbeltvask. Kjøkkenet er utstyrt med integrert frys/kjøleskap, oppvaskmaskin og stekeovn.

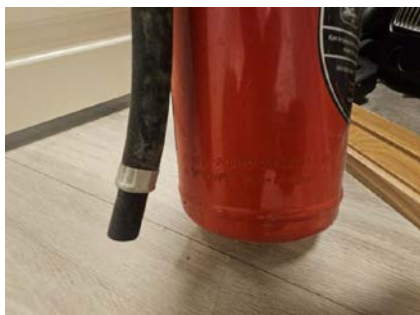
## 3 Branntekniske forhold

1. Er det mangler for brannslukningsutstyr i boligen iht. forskriftskrav på søknadstidspunktet, men minst Byggeforskrift 1985?  
**Nei Priskonsekvens er medtatt for innkjøp av 1. stk. brannslukkingsapparat**
2. Er det skader på brannslukkingsutstyr eller er apparatet eldre enn 10 år?  
**Ja**
3. Er det mangler på røykvarsler i boligen iht. forskriftskrav på søknadstidspunktet, men minst Byggeforskrift 1985?  
**Nei**
4. Er det skader på røykvarslere?  
**Nei**

**Kostnadsestimat: Under 10 000**
