Oppussingsobjekt med  
mange muligheter  
sentralt på Neslandsvatn.

Norsk takst

- Enebolig
- Lundtveit 62, 3760 NESLANDSVATN
- DRANGEDAL kommune
- gnr. 24, bnr. 179

Befaringsdato: 28.10.2025 Rapportdato: 01.11.2025 Oppdragsnr.: 15711-2057 Referansenummer: YU1140

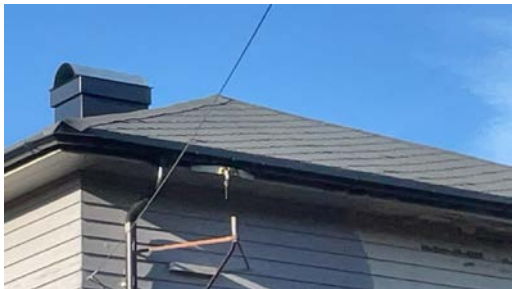
#### Nedløp og beslag

Takrenner og nedløp av plastbelagt stål.

- Utvendig - Nedløp og beslag  
Avvik: · Det er ikke tilfredsstillende bortledning av vann fra taknedløp ved grunnmur.  
· Det mangler snøfangere på hele eller deler av taket, men det var ikke krav om dette på byggemeldingstidspunktet.

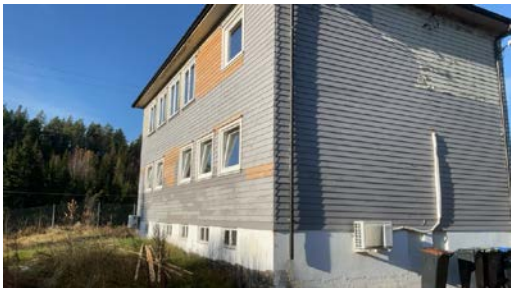
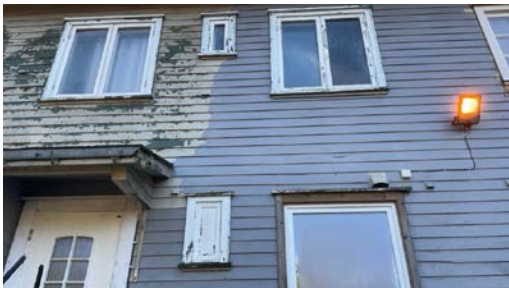
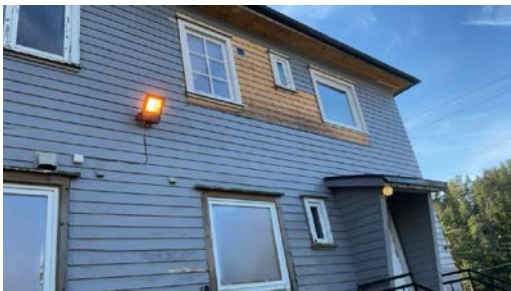
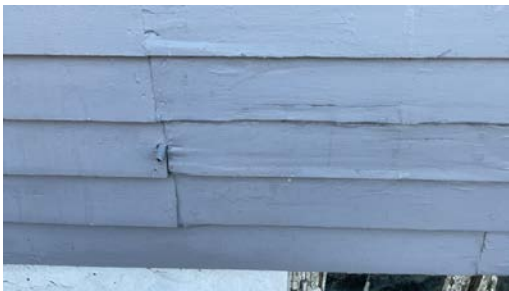
**Vurdering av avvik:**

- Det er ingen eller liten lufting i nedre kant av kledning mot grunnmur.
- Det er påvist spredte råteskader i bordkledningen.

- Råteskadet trekledning må skiftes ut.
- Andre tiltak:

Kledningen har behov for vedlikehold og enkelte bord eller deler av kledningen bør skiftes. Kledningen må males/beises.

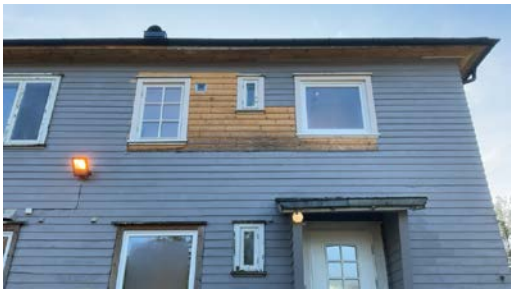
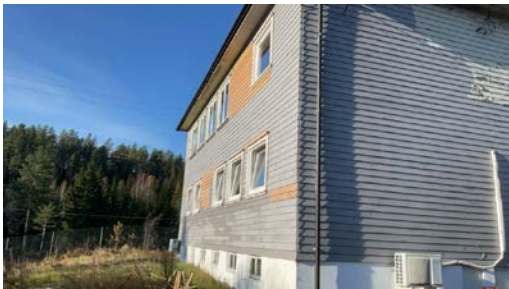
## TG 2 Takkonstruksjon/Loft

Punktet må sees i sammenheng med Taktekking

- Utvendig - Takkonstruksjon/Loft  
Avvik: · Det er begrenset/dårlig ventilering av takkonstruksjonen.  
· Det er påvist fuktskjolder/skader i takkonstruksjonen.  
Det er skjolder etter fukt ved takgjennomføringer og ute ved raftet. Skjoldene ved raftet skyldes trolig kondens. Det ble ikke målt unormale verdier på befraingsdagen.

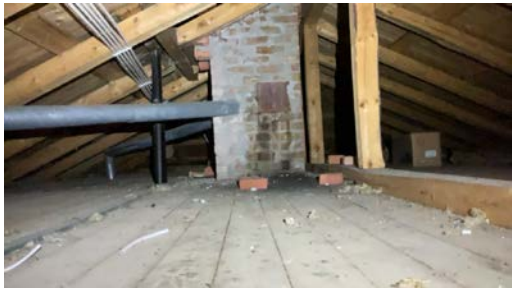
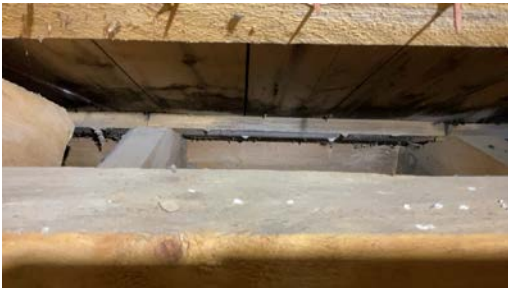
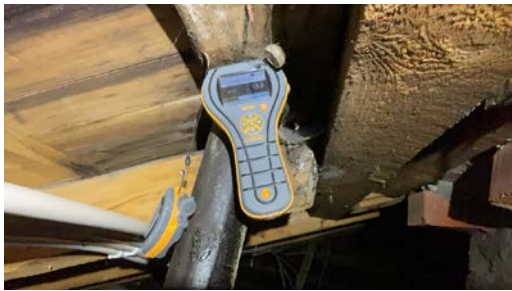
- Det er begrenset/dårlig ventilering av takkonstruksjonen.
- Det er påvist fuktskjolder/skader i takkonstruksjonen.

Det er skjolder etter fukt ved takgjennomføringer og ute ved raftet. Skjoldene ved raftet skyldes trolig kondens. Det ble ikke målt unormale verdier på befraingsdagen.

Det er begrenset lufting av takkonstruksjonen. Det er ikke uten videre anbefalt å øke luftingen på eldre hus, uten dampsperre. Ved å øke luftingen, senker man temperaturen på loftet. Dermed senker man duggpunktet, som igjen fører til økt risiko for kondens. Det anbefales en kontroll av fuktnivået ved raftet, foretatt når det er kaldt ute. Hvis det da er fuktighet i undertaket, må det påregnes at det monteres eller utbedres dampsperre.

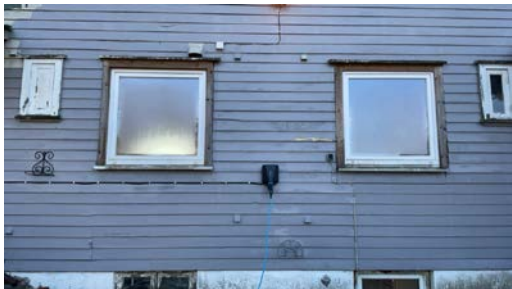
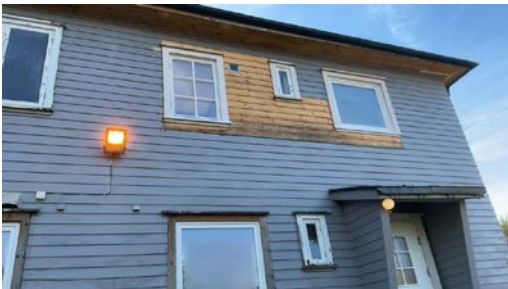
## TG 3 Eldre vinduer

Det er eldre vinduer med enkle glass, dels med varevinduer.

- Utvendig - Eldre vinduer  
Avvik: · Det er påvist at enkelte vinduer er vanskelig å åpne/lukke.  
· Det er påvist avvik rundt innsettsdetaljer.  
· Det er påvist tegn på innvendig kondensering av enkelte vindusglass.  
· Det er påvist vinduer med fukt/råteskader.

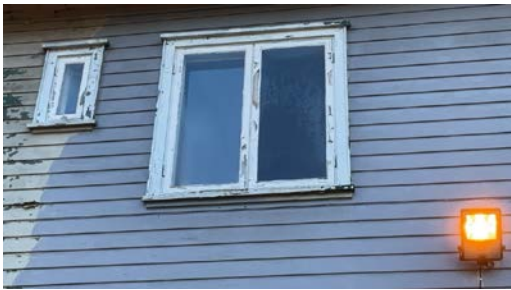
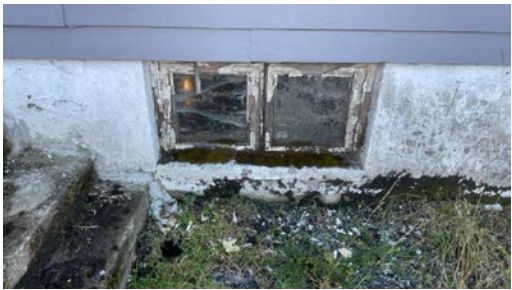
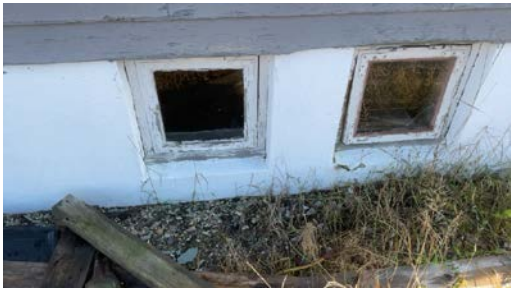
- Det er påvist at enkelte vinduer er vanskelig å åpne/lukke.
- Det er påvist avvik rundt innsettsdetaljer.
- Det er påvist tegn på innvendig kondensering av enkelte vindusglass.
- Det er påvist vinduer med fukt/råteskader.

Det må påregnes å skifte ut de eldre vinduene.

**Kostnadsestimat: 100 000 - 200 000**

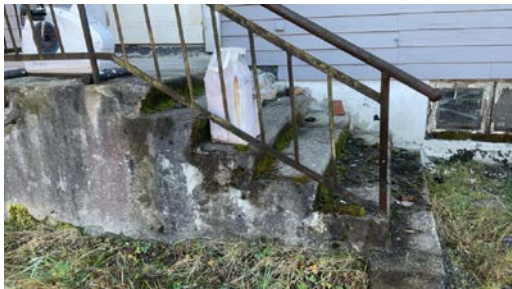
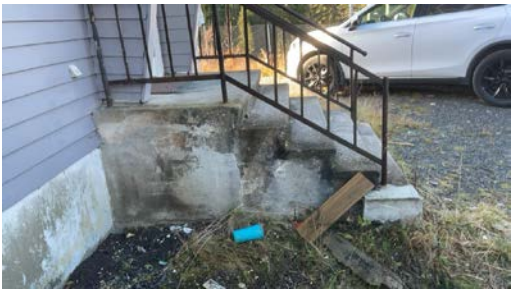
Det er sprekker og forvitret mur/betong i trappen(e).

- Det er ikke krav om utbedring av åpninger i rekkverk til dagens forskriftskrav.
- Det er ikke krav om utbedring av rekkverkhøyder opp til dagens krav.

Mur/betong bør utbedres for å hindre videre forvitring og utvikling av skader, samt for å opprettholde sikkerheten og funksjonaliteten til trappen. Dersom tiltak ikke iverksettes, kan dette føre til økt risiko for personskade og ytterligere forringelse av konstruksjonen.

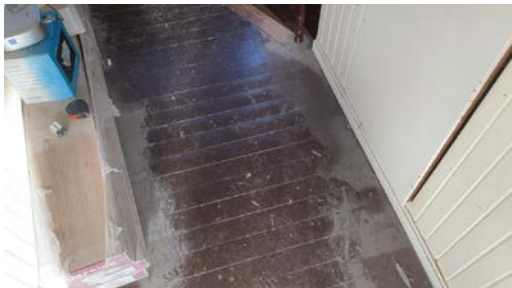
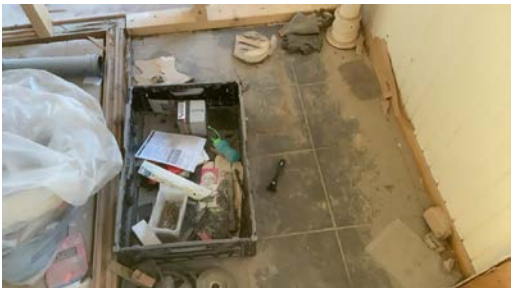
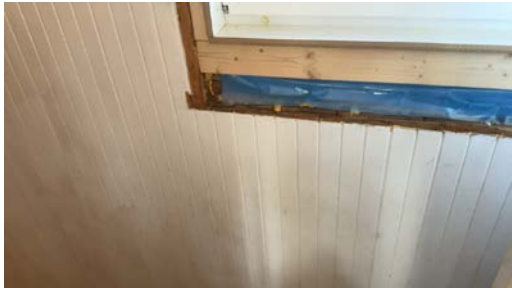
**TG 3 Overflater**

- Innvendig - Overflater  
Avvik: Huset var under rehabilitering på befaringsdagen. Det er mange gjenstående overflater og belistning. Eldre overflater har bruksslitasje.

Det må påregnes å pusse opp og lage nye overflater.

**Kostnadsestimat: 100 000 - 200 000**

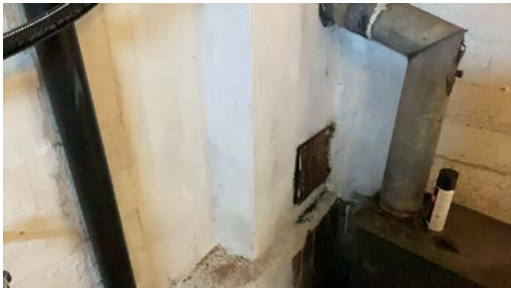
- Tidspunkt for piperehabilitering nærmer seg.

På generelt grunnlag anbefales det en kontroll av pipe og ildsteder foretatt av brann- og feievesenet.

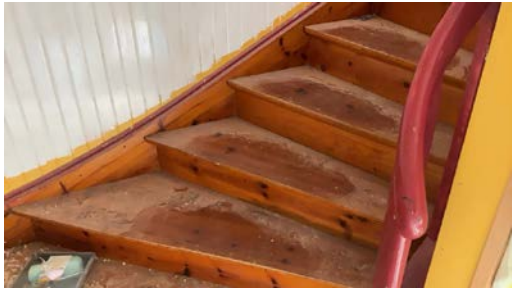
**TG 2 Innvendige trapper**

- Innvendig - Innvendige trapper  
Avvik: · Åpninger i rekkverk er større enn dagens forskriftskrav til rekkverk i trapper.  
· Det mangler håndløper på vegg i trappeløpet.  
· Rekkverkshøyder er under dagens forskriftskrav til rekkverk i trapper.

Boligen har lakkerte tretrapper.

- Det er ikke krav om utbedring av rekkverkshøyder opp til dagens krav.
- Håndløper bør monteres, men det var ikke krav på byggetidspunktet.
- Det er ikke krav om utbedring av åpninger opp til dagens krav.

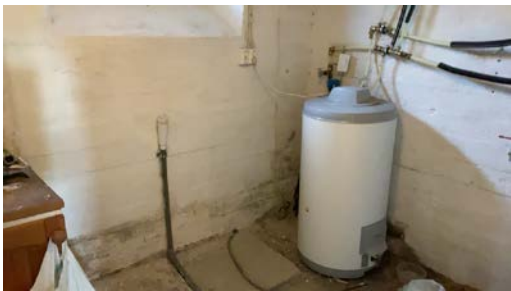
Rommet er ikke utført som et moderne våtrom, og tilfredsstiller derfor ikke dagens krav til våtrom med hensyn til fuktsikring og materialvalg.

Rommet trenger full oppgradering for å bli et moderne våtrom.

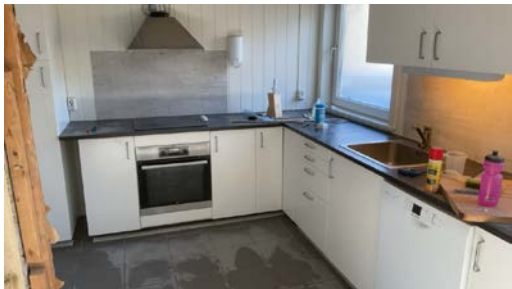
- Kjøkken - 1. Etasje > Kjøkken > Overflater og innredning  
Avvik: Innredning med alders- og bruksslitasje. Innredningen var ikke ferdig (re-) montert på befaringsdagen.

Innredningen må ferdigmonteres og luftekanal må bygges inn.

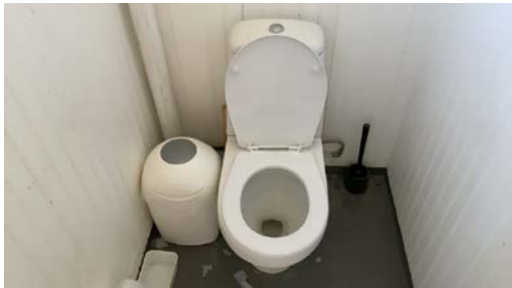
- Spesialrom - 2. Etasje > Toalettrom > Overflater og konstruksjon  
Avvik: · Toalettrom har kun naturlig avtrekk fra rommet, NS 3600 krever mekanisk avtrekk for å kunne gi TG 0/1.

- Mekanisk avtrekk bør etableres på toalettrom.

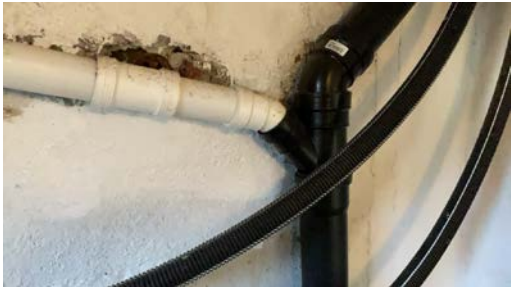
## TG 2 Eldre avløpsrør

Det er avløpsrør av støpejern.

- Tekniske installasjoner - Eldre avløpsrør  
Avvik: · Mer enn halvparten av forventet brukstid er passert på innvendige avløpsledninger. Eldre avløpsrør av støpejern er ofte utsatt for groing og rust.

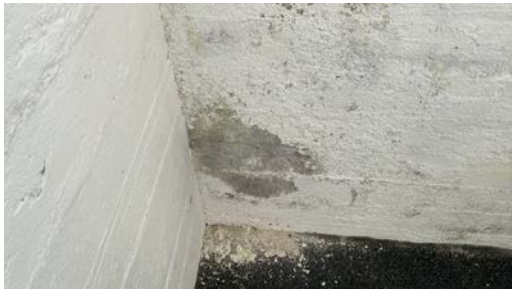
### TG 1 Grunnmur og fundamenter

Det er grunnmur av betong.
