Fossmorkvegen 529, 4110 FORSAND

**Forsand/Lysefjorden - Unik  
fritidseiendom med brygge og  
parkering. Nydelig utsikt og gode  
solforhold.**

## Tilstandsrapport Eierskifte

Boligtype: Fritidsbolig  
Byggeår: 2003  
BRA: 83 m²  
BRA-i: 83 m²

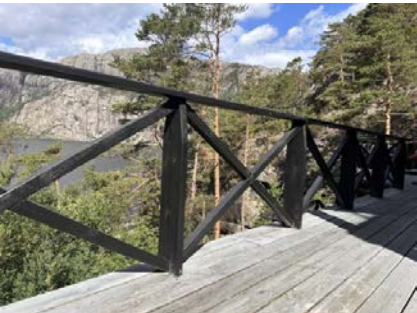
### 6.3 Balkong, terrasse, platting

| Type | Balkong |
| Nord vendt balkong på 16 kvm. Belagt med terrassebord, utgang via ytterdør fra gang. | |

| Er det avvik på rekkverkshøyde og åpninger i rekkverket i forhold til gjeldene byggteknisk forskrift på befaringsstidspunktet? | Ja |

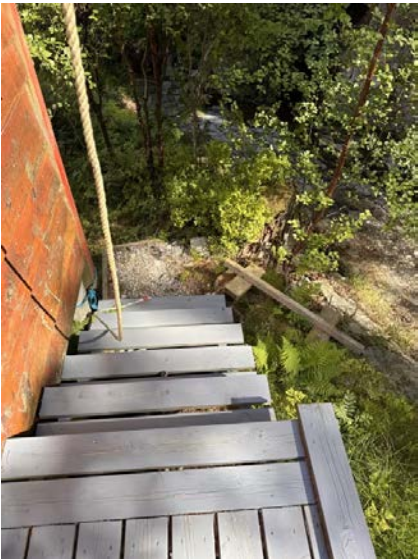
6.15 Trapp

| Beskrivelse | |
| Innvendig trapp er en åpen tretrapp og utvendige trapper belagt med terrassebord. | |

| Anbefaler å montere manglende rekkverk samt høyne rekkverk mellom gang / stue til 90 cm. | |
| <b>Utbedringskostnader</b> | <b>10 000 - 50 000</b> |
