Gammelskolen 2, 7327 SVORKMO

**Oppusset og praktisk enebolig  
med alle oppholdsrom på ett plan.  
Like ved skole og barnehage.  
Garasje. Flat eiertomt.**

Befaringsdato: 19.01.2026

Rapportdato: 23.01.2026

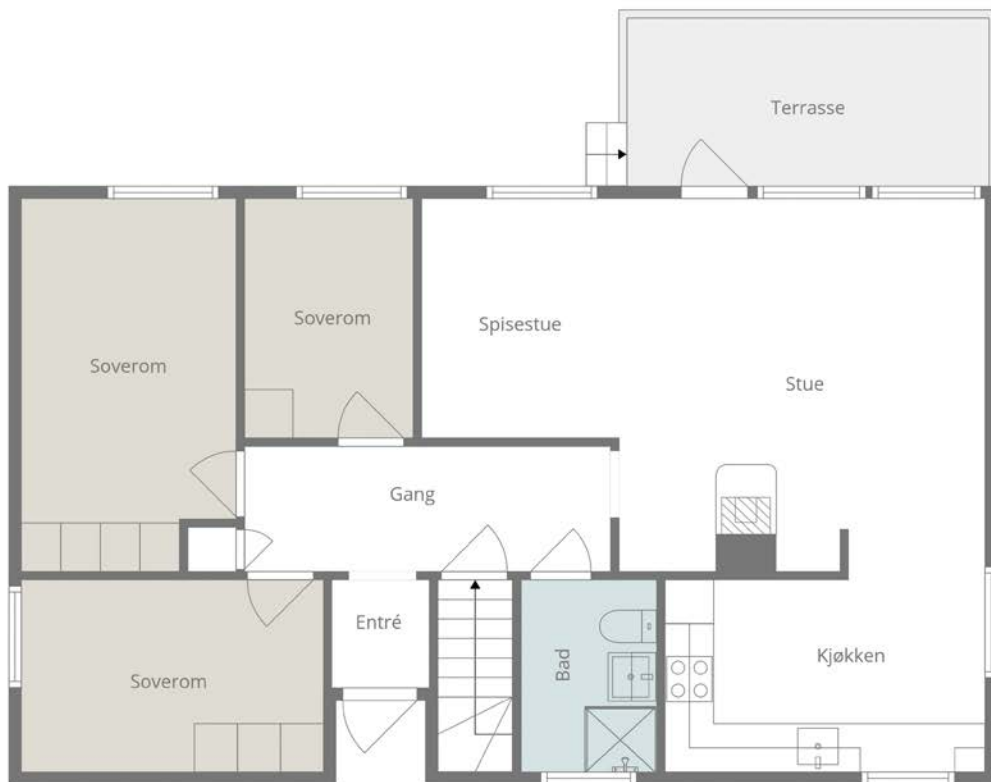
Plantegningen er en ikke målbart illustrasjon og avvik kan forekomme.

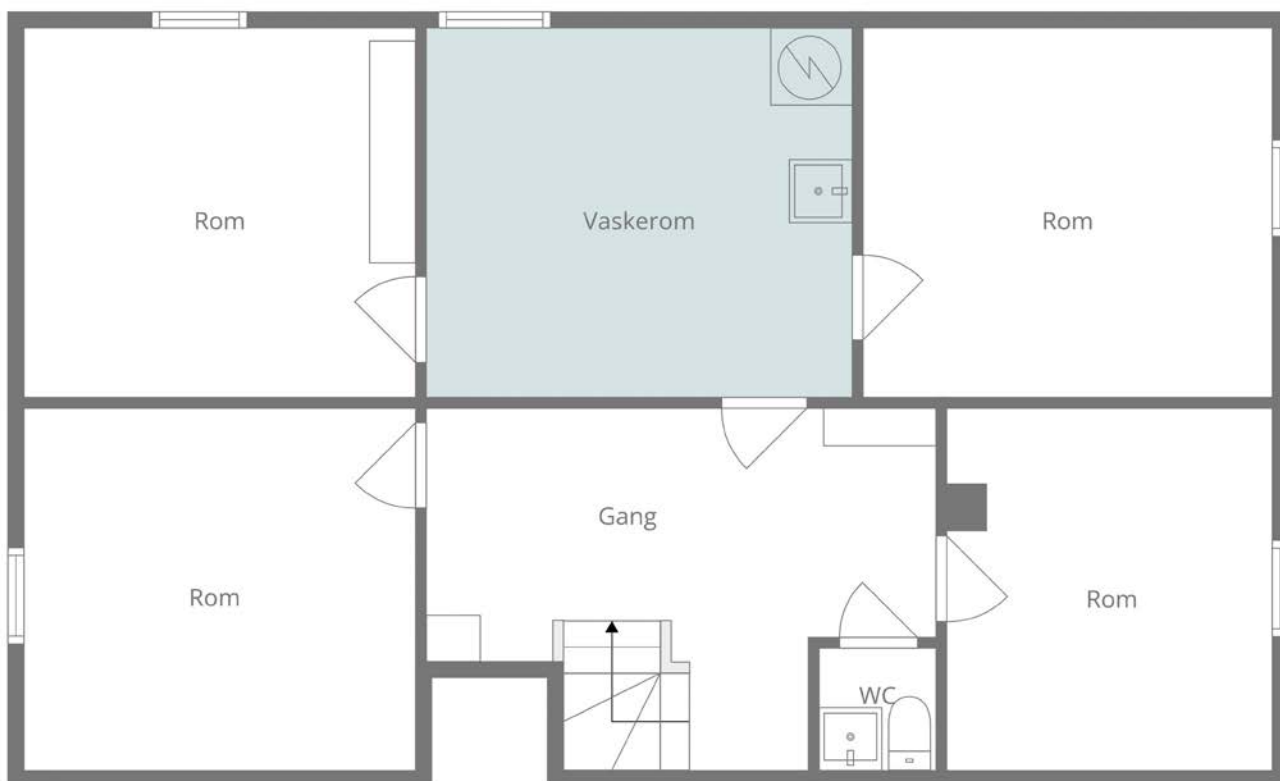
Plantegningen er en ikke målbart illustrasjon og avvik kan forekomme.

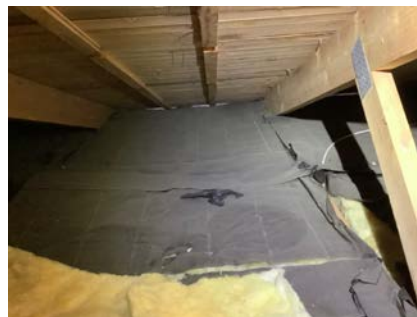
- Det er avvik:
- Det registreres gjennomgående spiker i taktro.

- Tiltak:
- Det kan oppstå rim som kan føre til fukt i taktro.

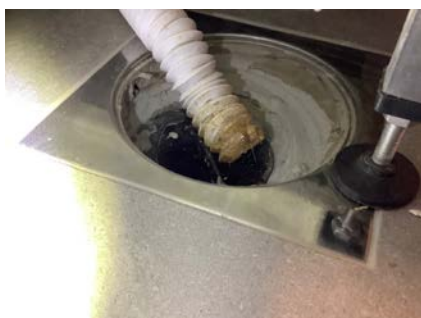
## 1. ETASJE > BAD

#### Vurdering av avvik:

- Våtrommet må totalrenoveres. Alle forhold med tettesjikt, våtsone, sluk m.m. må dokumenteres.

Kostnadsestimat: 20 000 - 100 000
