Staurhuslia 23A og B, 1940 BJØRKELANGEN

**Meget solid og flott familievilla
med vidstrakt utsikt - Kakkellovn -
Hagestue - Sokkelleilighet -
2 doble garasjer**

Tilstandsrapport

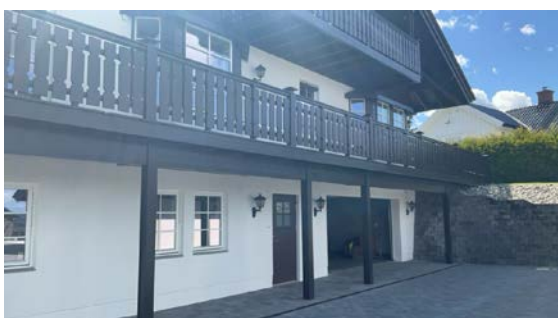
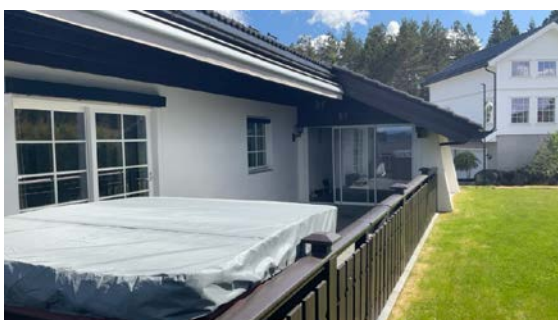
Terrasse i trekonstruksjon på punktfundamentering med stolper av tre. Spaltegulv av tre og rekkverk i trekonstruksjon. Del av terrasse har betonggulv med skiferfliser. På del av terrasse er det takoverbygd hagestue med skyvedører av aluminium med glassfelt.

Det er Jacuzzi/boblebad på terrassen, men denne er av uvisse funksjonalitet og standard.

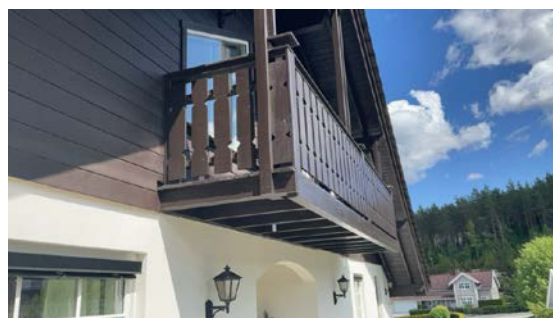
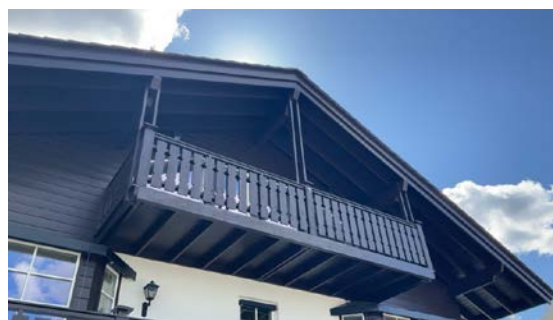
TO 1 Balkonger i 2. etasje

2 balkonger i frittstående i trekonstruksjon med spaltegulv av tre og rekkverk i trekonstruksjon.

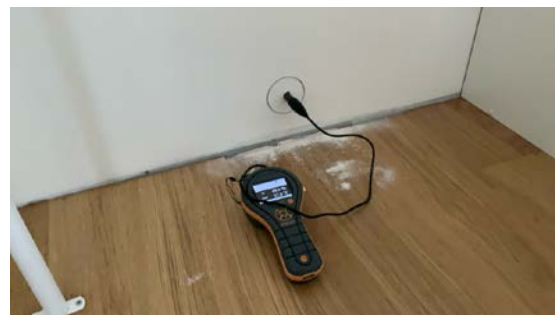
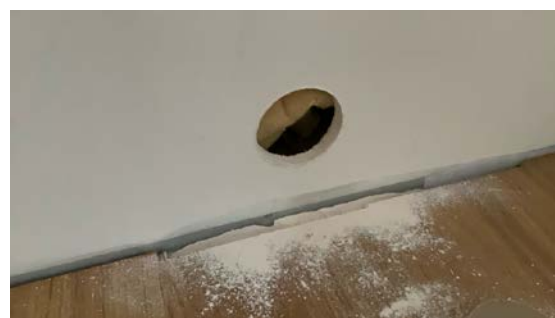
Soverom i sokkelleilighet har parkettgulv og vegger er kledd med gipsplater.
Hulltaking er foretatt uten å påvise unormale forhold.
Hulltaking ble foretatt i vegg/utforet grunnmur på soverom i sokkelleilighet.
Det ble målt relativ luftfuktighet i vegg og det ble gjort visuell inspeksjon.
Det ble ved målinger og visuell inspeksjon ikke påvist tegn på fuktskader.

På generelt grunnlag bemerkes det at innredning av kjelleretasje/rom under terreng er risikokonstruksjon med tanke på fuktskader.

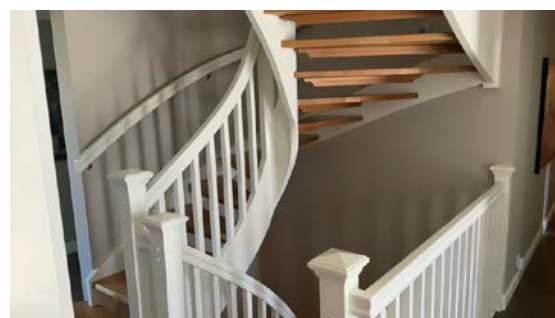
TG 1 Innvendige trapper

Boligen har 180 graders tretrapper.

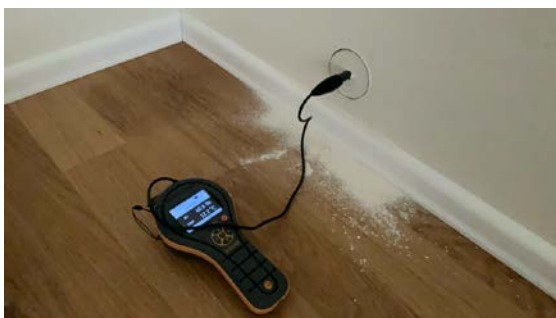
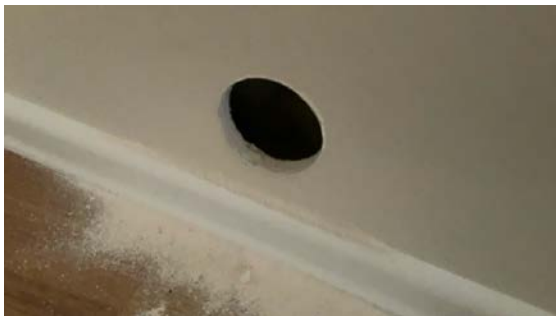
1. ETASJE > VASKEROM

Hulltaking er foretatt uten å påvise unormale forhold.
Hulltaking ble foretatt i vegg fra gang mot dusjnise bad.
Det ble målt relativ luftfuktighet i vegg og det ble gjort visuell inspeksjon.
Det ble ved målinger og visuell inspeksjon ikke påvist tegn på fuktskader.

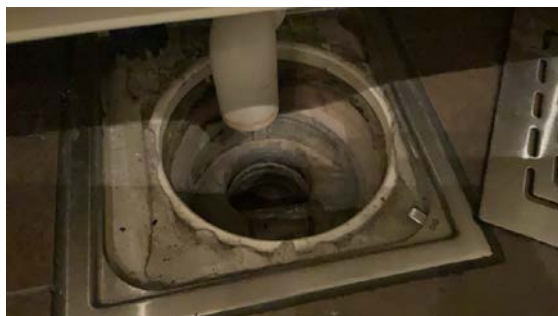
Det er plastsluk og smøremembran med ukjent utførelse.
Sluk og membran er fra byggeåret.
Det er synlig slukmansjett/membran under klemringen i sluket.

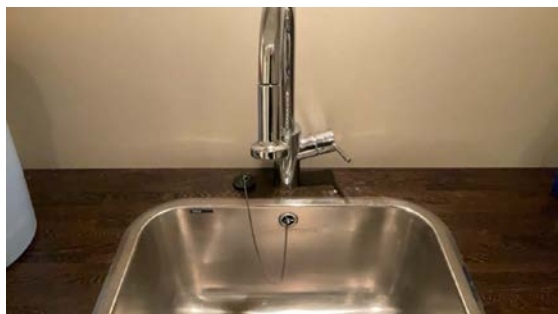
1. ETASJE > VASKEROM

Avvik: Det er ikke membran/tettesjikt i våtsonen. Avviket gjelder vegger i våtsone (rundt vaskekum).

Det må etableres membran i våtsonen (rundt vaskekkummen) for å lukke avviket.

Kostnadsestimat: 10 000 - 50 000

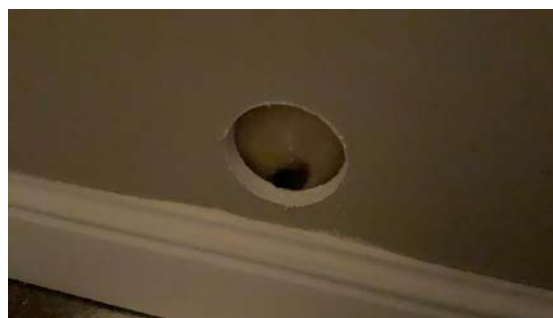
1. ETASJE > BAD/WC

Det ble ved målinger og visuell inspeksjon ikke påvist tegn på fuktskader.

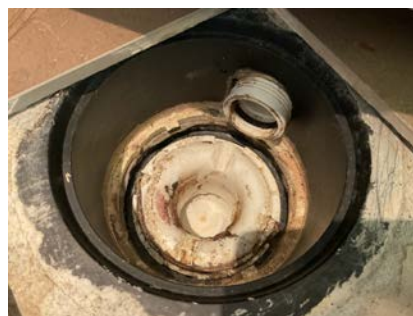
Det er plastsluk og banemembran med ukjent utførelse. Det er synlig banemembran under klemringen i sluket. Sluk og membran er fra byggeåret.

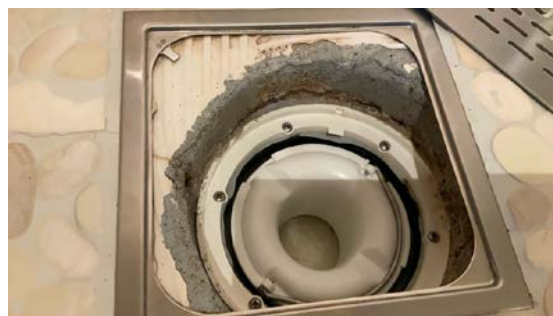
Det er plastsluk og banemembran med ukjent utførelse.
Sluk og membran er fra byggeåret.
Det er synlig banemembran under klemringen i sluket.

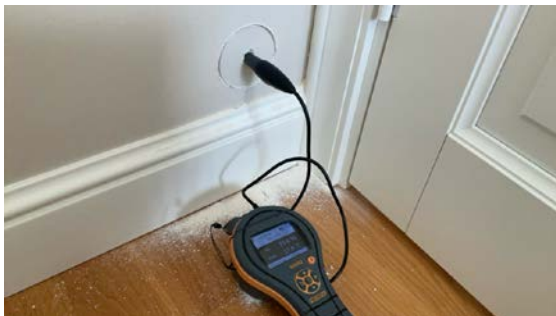
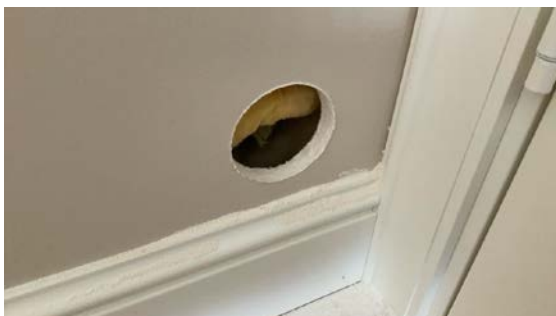
Hulltaking er foretatt uten å påvise unormale forhold.
Hulltaking ble foretatt i vegg fra soverom mot dusjnise bad.
Det ble målt relativ luftfuktighet i vegg og det ble gjort visuell inspeksjon.
Det ble ved målinger og visuell inspeksjon ikke påvist tegn på fuktskader.

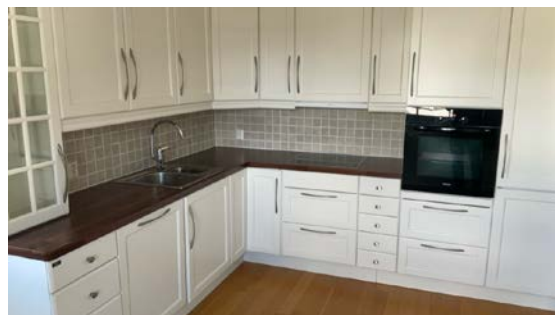
Kjøkkeninnredning består av: Benkeskap og overskap med folierte skrog og 1-speils hvite fronter.
Laminat benkeplate med nedfelt oppvaskkum av metall.
Ventilator.
Integrert platetopp, stekeovn, kjøleskap og oppvaskmaskin.

Innredningen er fra byggeåret og har normalt god standard med normal bruksslitasje.

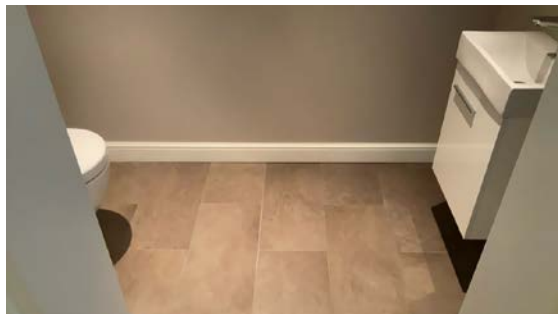
1. ETASJE > TOALETTRUM

- Ved implementering av innebygget sisterner var det ikke krav om lekkasjesikring, konstruksjonen bør jevnlig observeres.
- Uten dreneringsløsning/lekkasjesikring kan lekkasjer pågå over lang tid uten å bli oppdaget. Dette kan føre til omfattende fuktskader i omkringliggende byggematerialer.

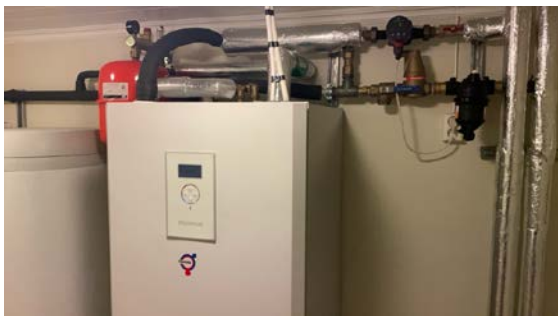
Det er installert vann til vann bergvarmepumpe (borehull på eiendommen).
Anlegget forsyner vannbåren gulvvarme til rom i U. etasje, 1. etasje samt til badetrom i 2. etasje (iht. tidligere takst).
Anleggets tilstand er ikke vurdert, men var i normal drift på befaringen.
Det er avholdt service og utbedringer på anlegget i 2025 av rørlegger Aarstad og Sønner AS iht. eier.

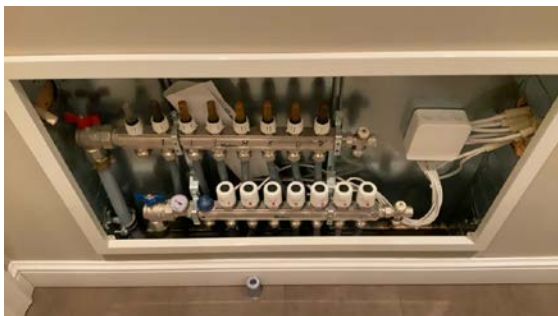
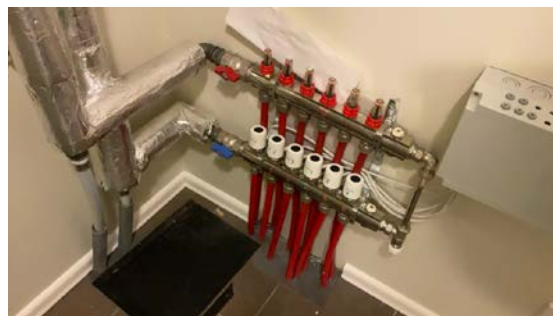
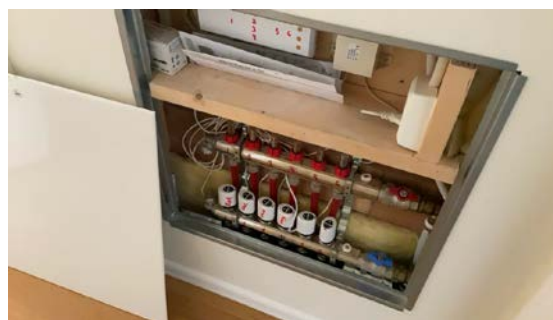
Vannbåren gulvvarme.
Anlegget er fra byggeåret.

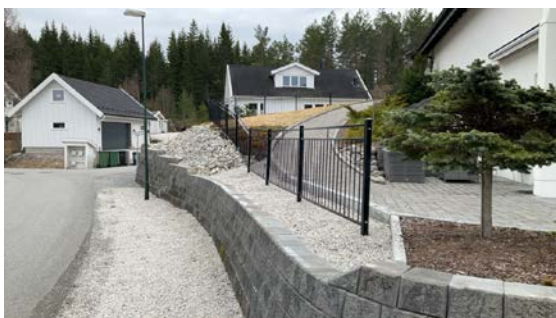
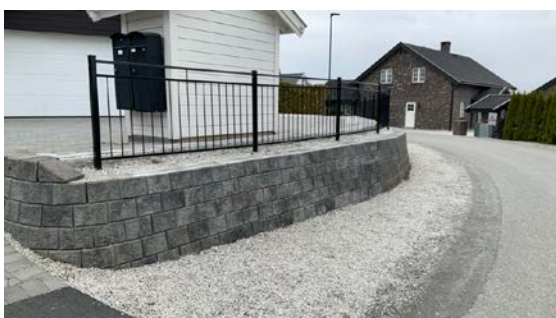
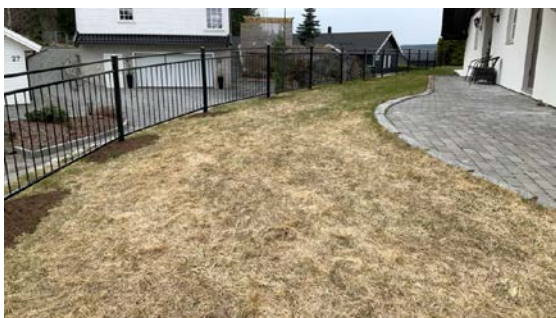
Forstøtningsmurer er av betongstein. Gjerde av lakkert metall.

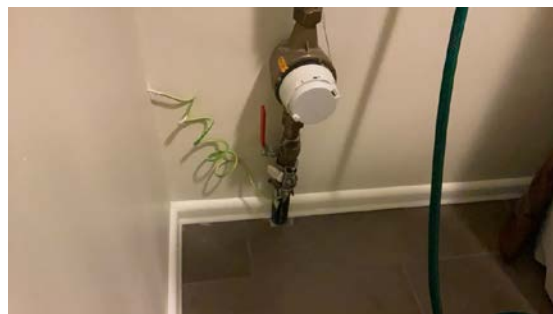
Utvendige avløpsrør er av plast og utvendige vannledninger er av plast (PEL), fra byggeåret.

Boligen er tilknyttet offentlig vann og avløp via private stikkledninger.

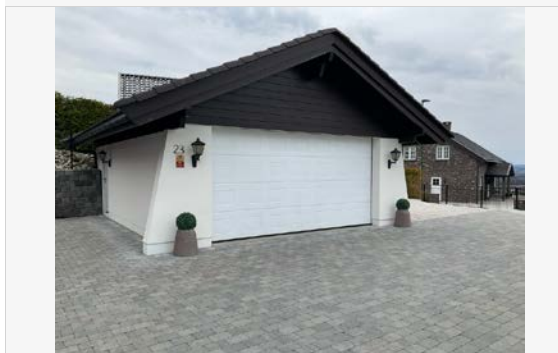
Garasje

Biloppstilling-/lagringsplass.

Det er riss/sprekker i betonggulvet.
