Reinslettveien 5D, 8009 BODØ

**Populære Reinsletta/ Hålogatun  
Borettslag! Flott romslig 3-roms i  
høy 1.etasje, for deg over 50 år.  
Stor garasje plass.**

# Tilstandsrapport

## BOLIGBYGG MED FLERE BOENHETER

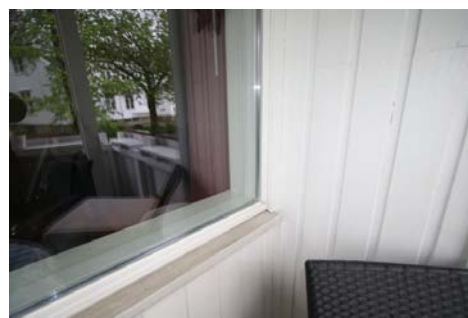
### TG 1 Vinduer

Vinduer fremstår med naturlig slitasje og ut fra alder, det må påregnes jevnlig vedlikehold slik som smøring/ justering av hengsler, samt maling av karm etc.

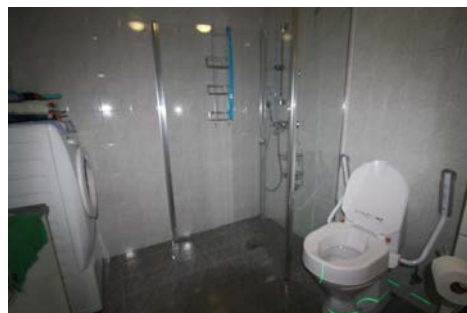
Det er ikke kunnskap om det tidligere har vært skader eller lekkasjer på badet. Det gjøres imidlertid spesielt oppmerksom på at på grunn av alder og/eller byggemåte kan det ikke gis noen garanti på at gulv og vegger er vannrette eller ikke kan ha skulte skader. Det anbefales å monter dusjkabinett som har vegger, brønn og kontrollert avløp til sluk. Dette kan ofte være en utmerket løsning for å redusere sjansene for lekkasjer, men det er viktig å merke seg at det ikke endrer noe på den allerede eksisterende konstruksjonen. Svekkede tettesjiktene / ev. manglende sådanne, er fortsatt de samme.

Kostnadsestimat: 100 000 - 300 000
