Reinslettveien 5D, 8009 BODØ

**Populære Reinsletta/ Hålogatun
Borettslag! Flott romslig 3-roms i
høy 1.etasje, for deg over 50 år.
Stor garasje plass.**

Tilstandsrapport

BOLIGBYGG MED FLERE BOENHETER

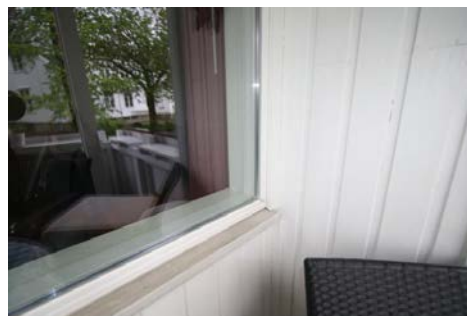
TG 1 Dører

Dør fremstår med naturlig slitasje og ut fra alder må der påregnes jevnlig vedlikehold slik som smøring/ justering av hengsler, samt maling av karm etc.

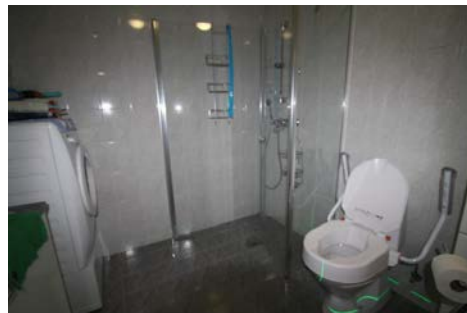
ETASJE > BAD

1 TG IU Tilliggende konstruksjoner våtrom

Overflate søk ga ingen forhøyde verdier. Det er ikke foretatt hulltaking og utført fuktmåling med egnet instrument i tilstøtende rom til våtsone. Målingen gir kun et øyeblikksbilde av forholdene og kan for eksempel endre seg med årstider, fukt- og temperaturforhold. Det ble ikke registrert forhøyde verdier eller andre avvik.

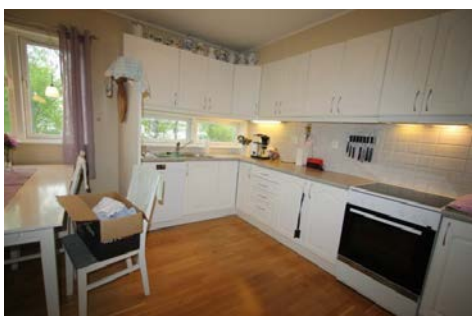
ETASJE > STUE/KJØKKEN

! TG 1 Overflater og innredning

Kjøkkeninnredning i type hvit profil, normalt utbygget med benker og overskap. Fliser over benk. Mekanisk avtrekk fra komfyr plass samt plass for oppvaskmaskin.

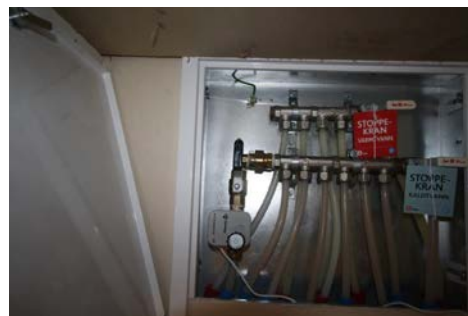
! TG 1 Vannledninger

Vannledninger av typen rør i rør byggeår.

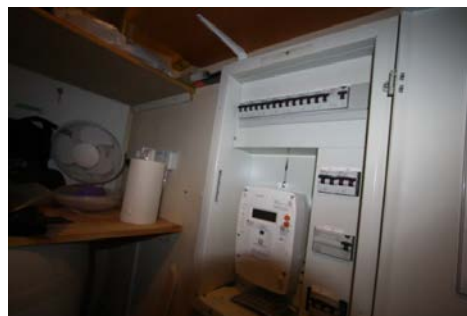
Inntak og sikringsskap

10. Er det tegn på at kabelinnføringer og hull i inntak og sikringsskap ikke er tette, så langt dette er mulig å sjekke uten å fjerne kapslinger?
Nei
11. Finnes det kursfortegnelse, og er den i samsvar med antall sikringer?
Ja
12. Foreta en helhetsvurdering av det elektriske anlegget, dets alder, allmenne tilstand og fare for liv og helse. Bør det elektriske anlegget ha en utvidet el-kontroll?
Ukjent
