NORSK
LANDBRUKSTAKST

LANDBRUKSTAKST

Nygaard

Hedumveien 402, 1930 Aurskog

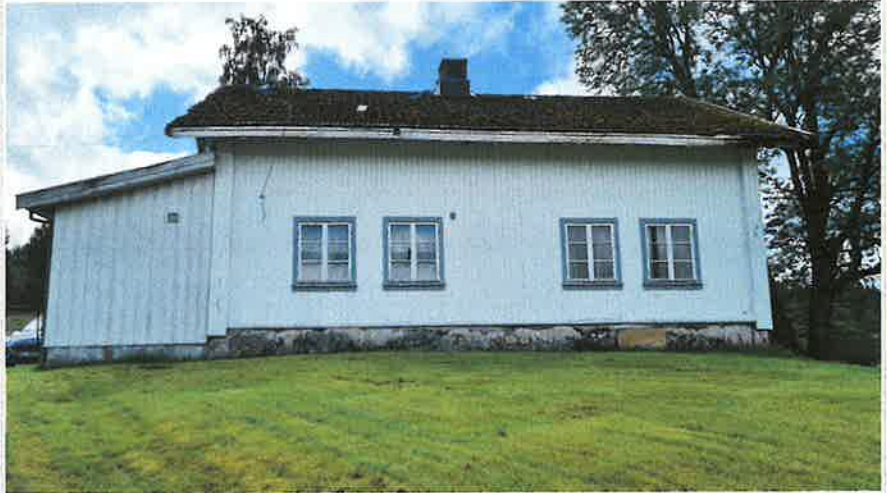
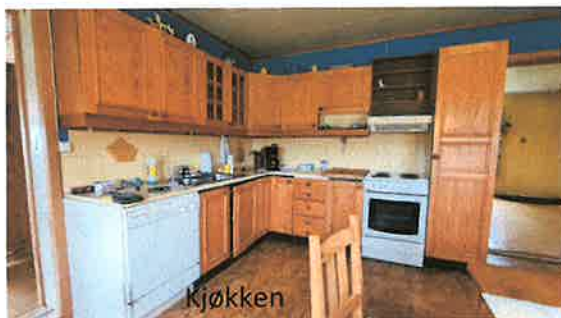
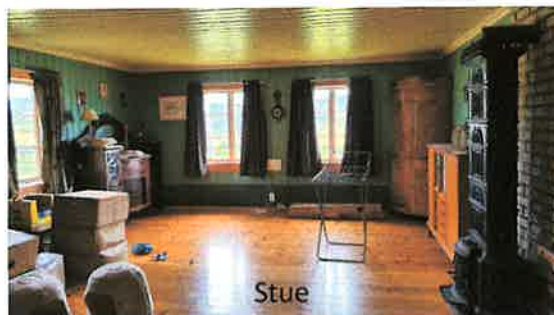
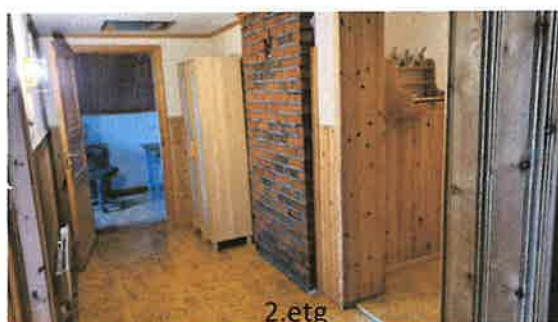
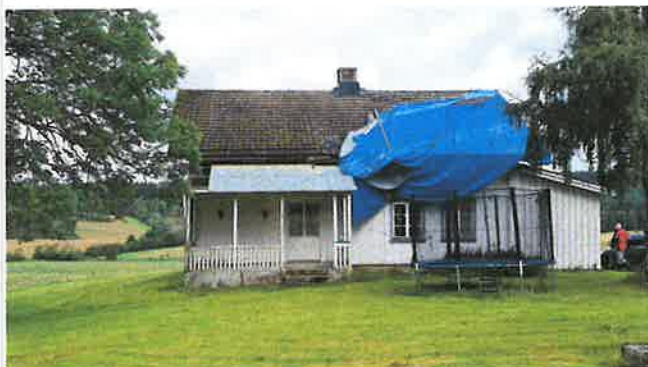
Våningshus er i følge innriss på grunnmur, opprinnelig oppført 1874. Det er sannsynlig å anta at huset er oppført i flere omganger. Hovedhus er i 1 1/2 etg og er av tømmer, mens tilbygg fra 80-tallet er oppført i reisverk. Tilbygg er i husets østre ende, og er oppført i en etg.

Hovedhuset står på gråsteinsmur, mens tilbygg er fundamentert på kjellermur av betong. Det er kjeller under tilbygg med rom for tekniske installasjoner. Det oppgis også at det er liten kjeller under stue. Denne ble ikke befart ved takst, men oppgis å være lagerrom med lav takhøyde.

Utvendig er det perlestaffpanel på hovedhus og tømmermannspanel på tilbygg. Det er overbygd inngangsparti foran hovedinngang.

Bygningen har ca 40 år gamle vinduer med kobla glass. Det er behov for utskifting av flere vinduer.

Det er ved brannverninspeksjon pålagt innsetting av stålrør i pipe før denne kan benyttes.

På taket er det eldre sementstein. Denne er gammel og mangelfullt vedlikeholdt. Det er tydelige feil på tak på utsiden, og spor av vannlekkasjer fra taket på innsiden av huset.

Det vil kreve relativt store påkostninger på bygningen for å få den opp på ønsket standard.

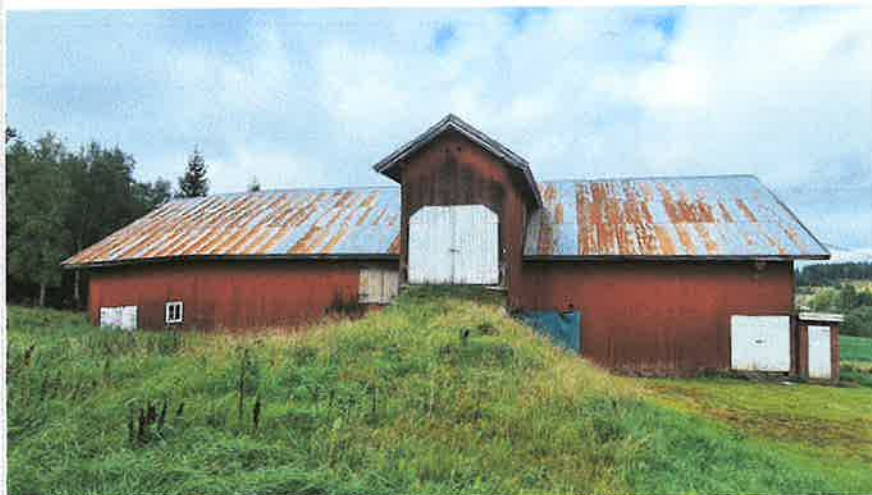
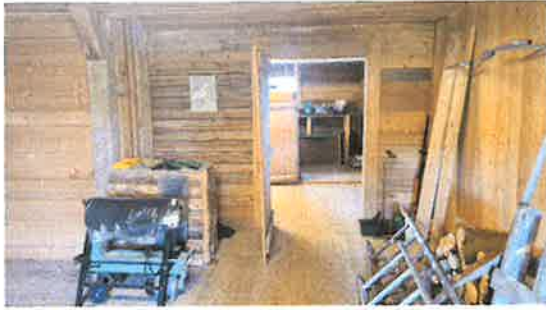
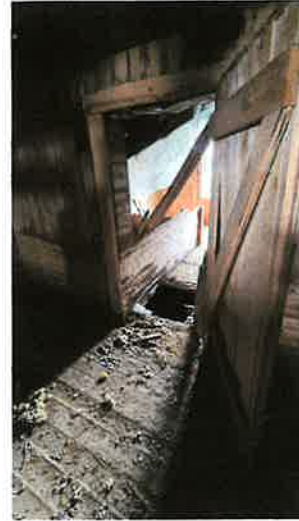
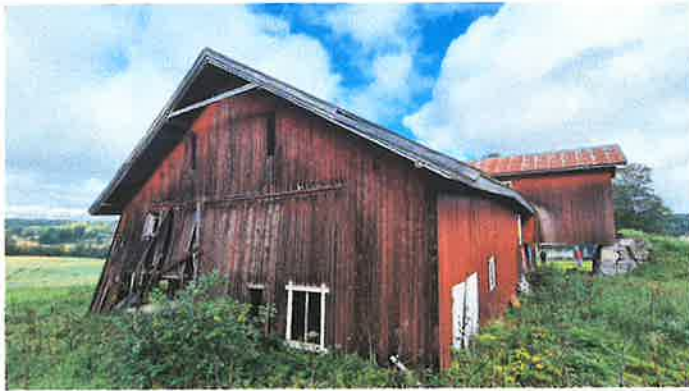
Driftsbygning

Tradisjonell driftsbygning oppført i bindingsverk og kledd med enkel panel.

Den er fundamentert på gråsteinsrøyser. På taket er det bølgeblekkplater. Låvebru og kjørebru av tre. Denne er ikke lenger egnet for kjøring med maskiner.

Innvendig er det i nordre halvdel gjort renoveringsarbeider for hestehold. Det er opparbeidet to stallbokser for hest, og et forrom for oppbevaring av strø, for og nødvendig utstyr.

Søndre del av låven er i dårlig forfatning med lekkasjer, mangelfull fundamentering og defekt ytterkledning. Det er tydelige spor av lekkasjer innvendig.

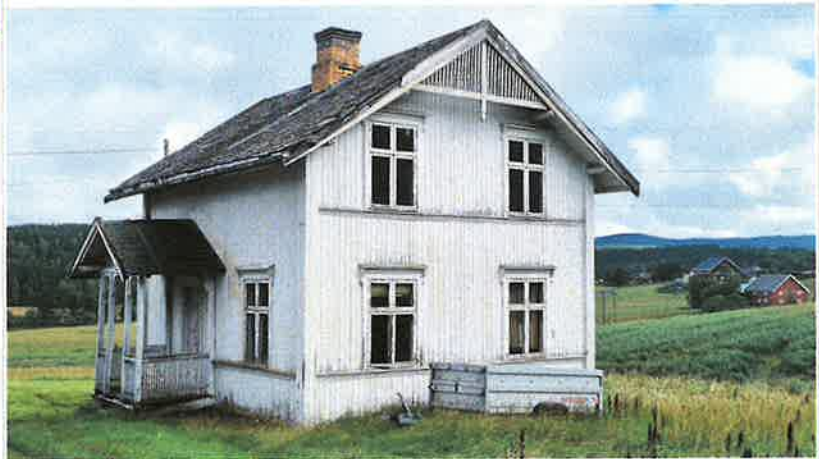
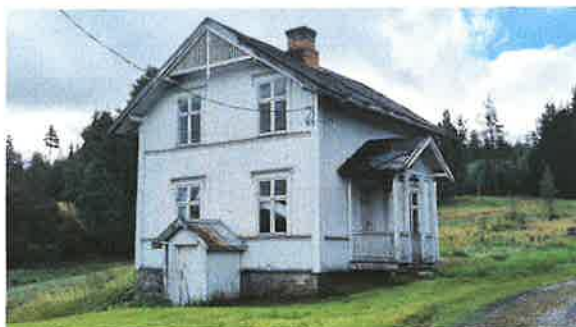
Veslebygning

Oppført i bindingsverk i 1 1/2 etg.
Står på kjellermur av betong.
Utvendig kledd med faspanel.
På taket er det skifer.

Bygningen er i svært dårlig forfatning, og ble ikke inspisert innvendig ved befaringen.
