Vestlisvingen 15, 0986 OSLO

**Stor 3-roms terrasseleilighet med  
solrik balkong. Garasjeplass.  
Barnevennlig. Nærhet til alt.**

# Tilstandsrapport

# gnr. 99, bnr. 44, snr. 219

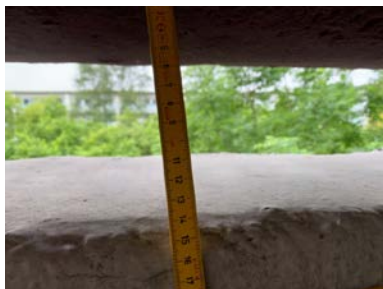
Lavt "gelender"

For stor åpning under støpt blomsterkasse

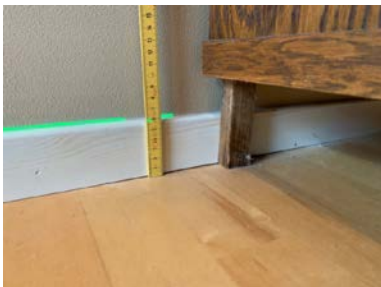
- Målt høydeforskjell på mellom 10 - 20 mm innenfor en lengde på 2 meter. Tilstandsgrad 2 gis med bakgrunn i standardens krav til godkjente måleavvik.

Skjevheter registrert

- For å få tilstandsgrad 0 eller 1 må høydeforskjeller rettes opp. Det vil imidlertid sjelden være økonomisk rasjonelt som et enkeltstående tiltak i en bolig som dette. Dersom boligen en gang skal renoveres, kan man vurdere slike tiltak.

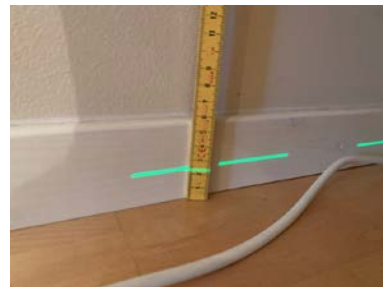
Skjevheter registrert

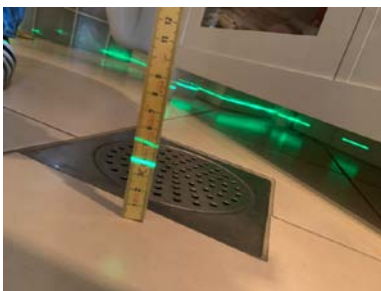
- Det er påvist at høydeforskjell fra topp slukrist til gulv/synlig topp membran ved dørterskel er mindre enn 25 mm.
- Det er påvist avvik i fallforhold til sluk i forhold til krav i forskrift på byggetidspunktet.

- Et bad med manglende/reduisert fall til sluk blir mindre funksjonelt og sikkert for brukeren. Dette kan medføre stående vann på gulvet, vann som ikke ledes effektivt til sluket, økt risiko for at vann renner ut av rommet og redusert sklisikkerhet på gulvet.

Antydning til motfall.

Elektriker bør tilkalles for å sjekke varmekabelen.

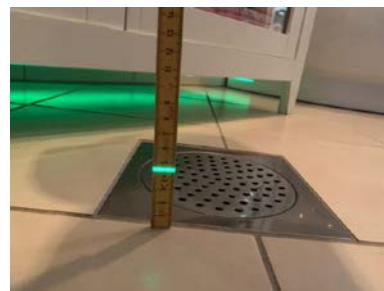
Lite fall på gulv mot sluk

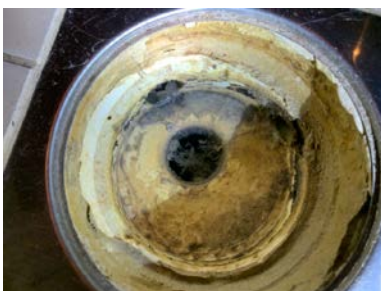
Plastsluk

Videre undersøkelse anbefales. Det må også da gjøres grundigere undersøkelse rundt rørgjennomføringer for alle rør.

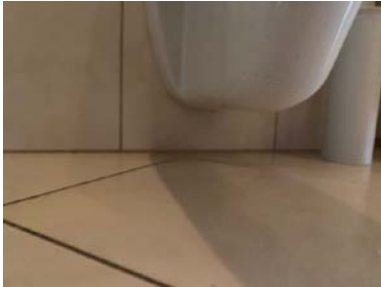
- Det er ikke påvist tilfredsstillende løsning for å synliggjøre lekkasje fra innebygget sisterner.

- Uten dreneringsløsning/lekkasjesikring kan lekkasjer pågå over lang tid uten å bli oppdaget. Dette kan føre til omfattende fuktskader i omkringliggende byggematerialer.

Mangler drenshull for å synliggjøre evt lekkasje fra toalett-sisterne
