Kirkegaten 24, 5036 BERGEN

**Lekker og moderne leilighet i  
Sandviken | over to plan | Renoveret  
i 2019 | Balkong med utsikt mot  
byfjorden**

| Tilstandsrapport ..... | 37 |

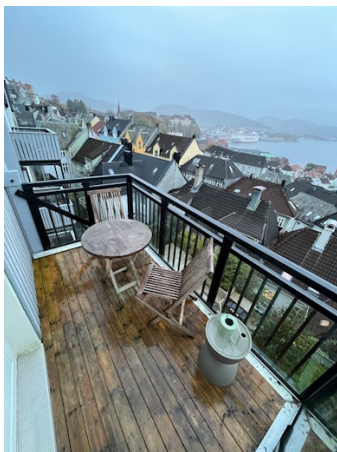
**Bilde**

⚠ Gjennomsnittlig levealder impregnert materialer er 20-30 år.

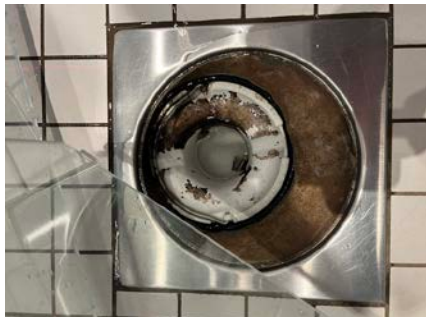
#### Bilde

Det er ikke synlig bruk av membran i sluket grunnet flislim.

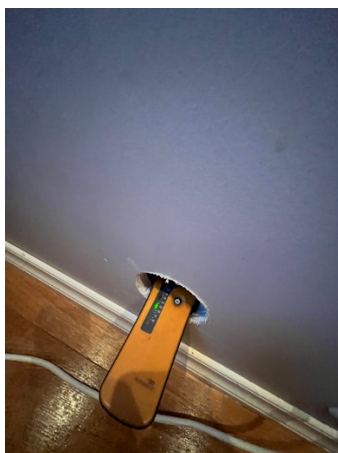
**Bilde**

Det er utført søk etter fukt fra tilstøtende rom med hulltaking. Ingen tegn til forhøyede fuktverdier på baksiden av membran på tilfeldige valgte plasser.

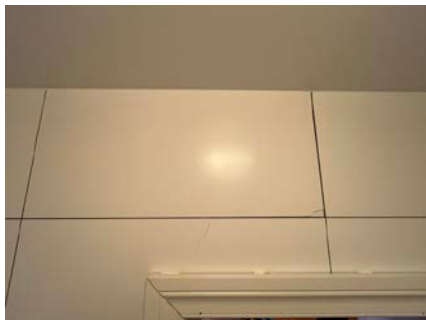
**Bilde**

Fliser over dør på toalett i 3 etasje.

Det er observert 3 veggfliser på toalett som er knekt/brudd i. sprekker i sement fugemasse over dør også.
