Nordahl Griegs gate 26 B, 2319 HAMAR

**Pen enebolig med integrert  
garasje i familievennlig og  
attraktivt område! Sydvendt  
terrasse og 2 vedovner.**

Salg  
Nordahl Griegs gate 26B  
2319 Hamar

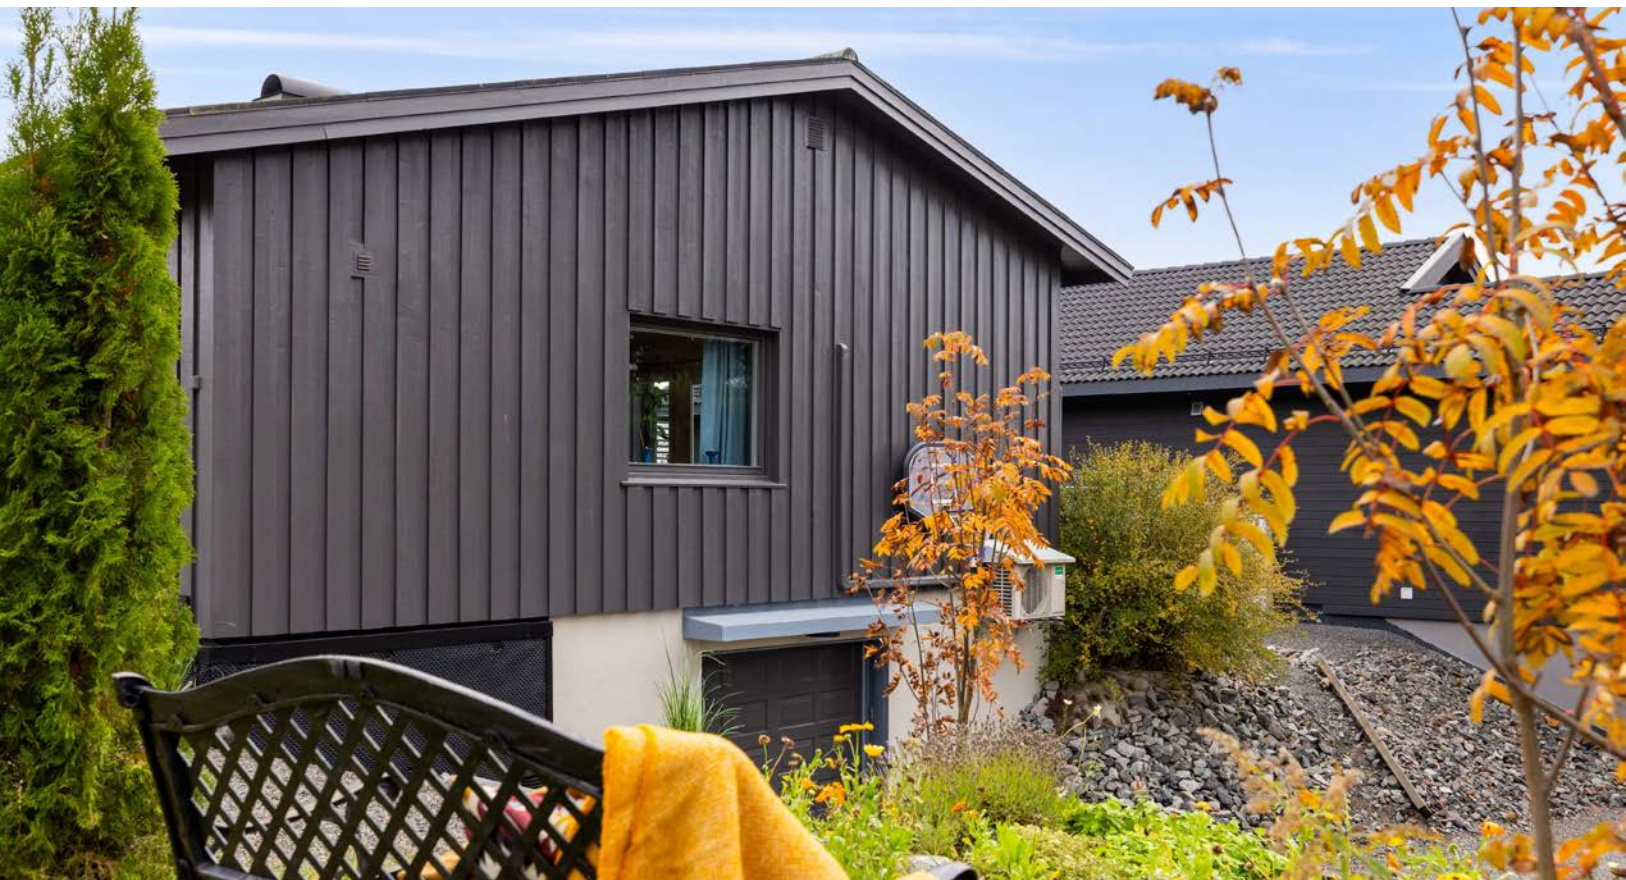
Det er kjøpt inn ytterdør, som er ment skal monteres ved siden av garasjeporten. Ytterdøren står i garasjen. Åpning til dør i betongveggen er ikke utført.

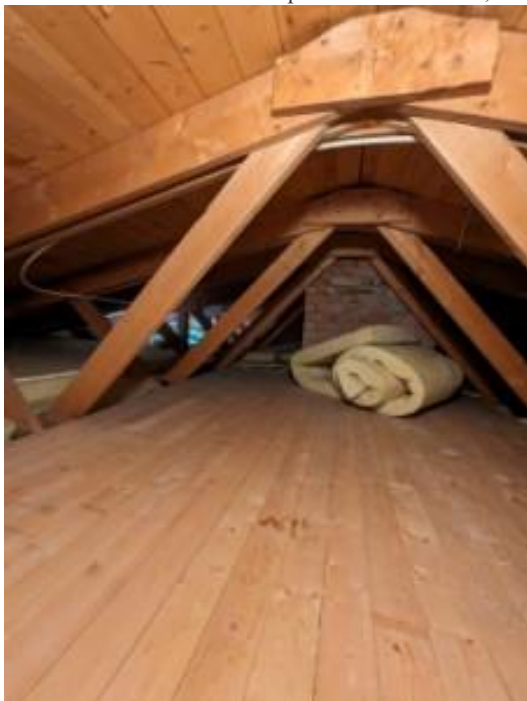
**Merknader:** Ikke lekkasje rundt gjennomføring.

Kaldloftet fremstår som godt ventilert og tørt under befaringen.

Det ble fuktkontrollert i taksperrer fra loftsluken, uten å registrere for høye fuktverdier.

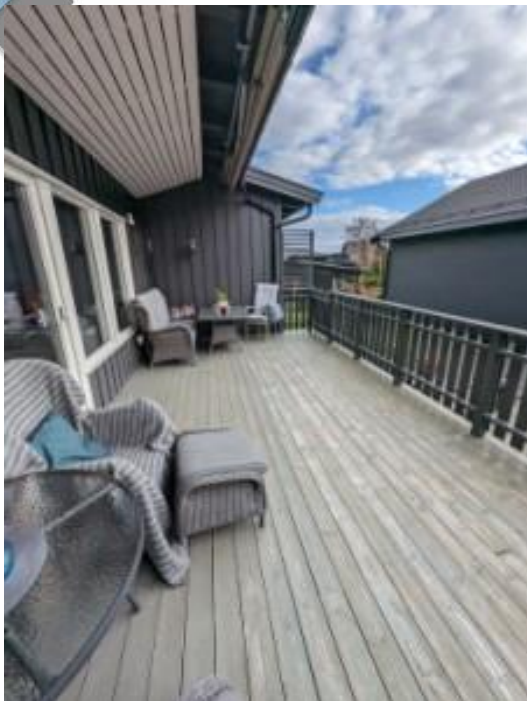
#### TG 1 6.1 Balkonger, verandaer og lignende

Stue: Veranda med tak over, utført med impregnerte materialer i gulv, rekkverk med grind og trapp ned til terreng.  
Terrasse nedenfor veranda.  
Terrasse platting ved inngangspartiet.

**Merknader:** Fremstår normalt vedlikeholdt.

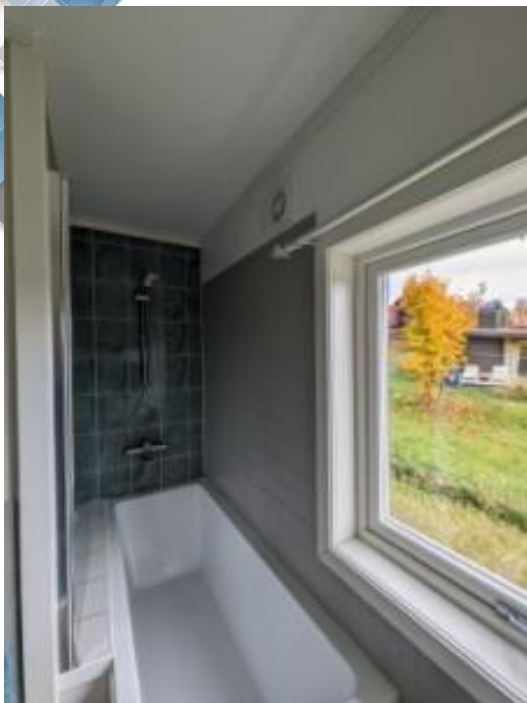
### TG 3 7.1.2 Overflate gulv

- Mangelfullt fall til sluk.
  - Høydeforskjell fra toppen av slukrist til toppen av membran ved terskel er mangelfull.
  - Det ser ut til at flis på gulv er lagt i ettertid, med sokkelflis utenpå eksisterende veggflis.
- Event. smøremembran bak sokkelflis her er ikke en godkjent løsning.
- Dokumentasjon ble ikke fremlagt.

Det er påvist tegn på feil utførelse, feil materialvalg, skadelig fukt eller utettheter.

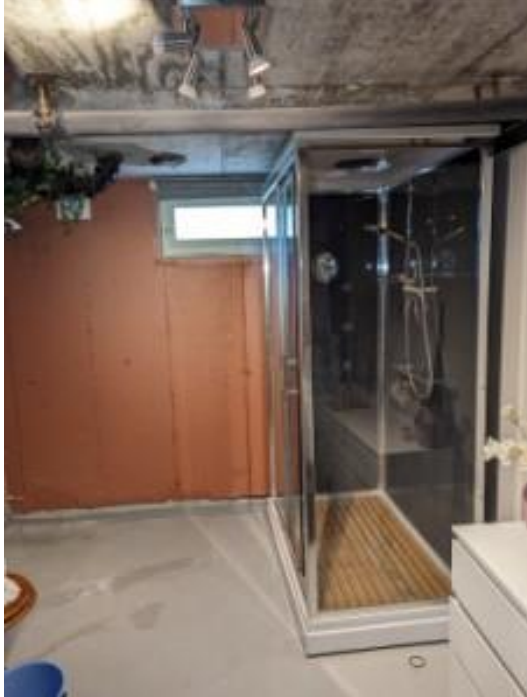
Servant med 1-greps blandebatteri, dusjkabin med gulv, vegger og tak, gulvsmontert wc, opplegg for vaskemaskin, varmtvannsbereder, vindu og avtrekksvifte.

**Merknader:** Avvik: Badet er ikke utført iht. krav for våtrom.

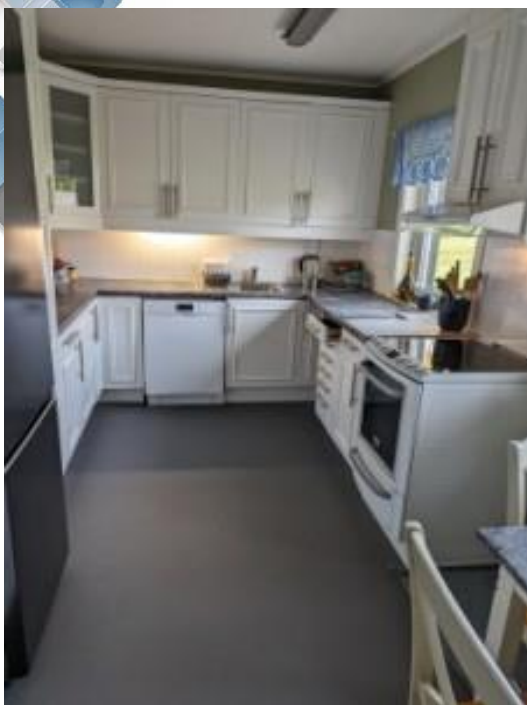
- Justering av dører i innredningen.

Kjøkkenet fremstår som forventet i forhold til alder og bruksslitasje.
