Hageleet 45, 4580 LYNGDAL

**Lyngdal/ Hagekleiva - Delikat  
3-roms leilighet med terrasse!  
\*Carport \*Trappefri adkomst**

Befaringsdato: 16.09.2025

Rapportdato: 24.09.2025

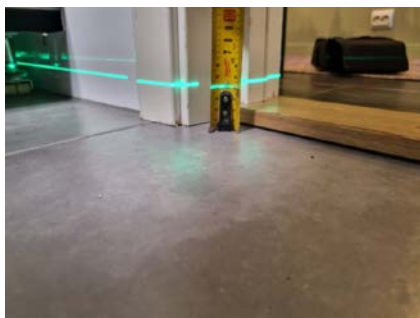
På befaringsdagen er det ikke registrert større avvik på fliser som sprekk, riss eller tegn på fuktskader. Det er også gjort overflatemålinger av fuktverdier og det er ikke registrert forhøyede fuktverdier. Overflatemålinger er kun punktkontrollert på badet.

- Til tross for avviket i fall/høydeforskjell til sluk, vil gulvet fortsatt kunne lede vann mot sluket, men med redusert effektivitet. Dette kan potensielt øke risikoen for vannansamling i enkelte områder av badet.

Da det er dusjkabinett og sluk fra dusjkabinett fører direkte ned i sluk gulv, vil badet være funksjonelt slik som badet er nå. Det er også 2 sluker på baderomsgulvet. Ingen umiddelbare kostnad og avvik på høydeforskjellen anbefales å ta i betraktning ved bruk av bad.

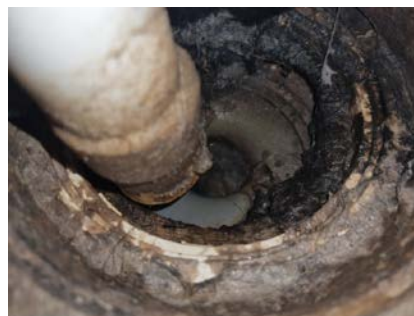
### 1 TG 2 Sluk, membran og tettesjikt

#### Vurdering av avvik:

- Tilgang til sluk må bedres både for inspeksjon og rengjøring.
- Når sluket har begrenset tilgang, er det vanskelig å rengjøre sluket og å inspisere den for å oppdage skader i membranen/fuger rundt sluket, som er avgjørende for å forhindre lekkasjer.

For å redegjør membran i sluk og utførelse er tilstrekkelig som klemring i sluk, anbefaler det ytterlig kontroll og rengjøring samt utbedre tilkomst ved inspeksjon av sluk. Det settes TG 2 da tilgang til sluk er begrenset for inspeksjon og rengjøring.
