Farvegen 17A, 4480 KVINESDAL

**Faret - Lekker enebolig med  
godkjent utleiedel fra 2018.  
Dobbel garasje og hagestue!**

Enebolig  
Farvegen 17 A, 4480 KVINESDAL  
KVINESDAL kommune  
gnr. 129, bnr. 86

Befaringsdato: 16.05.2025    Rapportdato: 21.05.2025    Oppdragsnr.: 20755-1285    Referansenummer: VB1970  
Autorisert foretak: KE Takst AS    Sertifisert Takstingeniør: Karl Henry Englund    Vår ref:

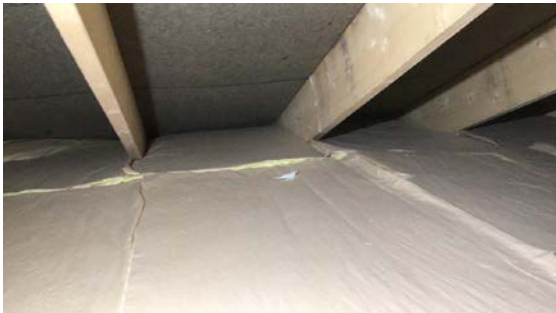
#### TG 2 Takkonstruksjon/Loft

**Vurdering av avvik:**  
• Det er avvik:  
Luftingen av takkonstruksjonen vurderes og være begrenset/liten.  
Det er ikke registrert luftespalte ved takutstikk og på øverste loft som tilsier at det ikke kommer tilluft inn i konstruksjonen/kaldt loft.

**Konsekvens/tiltak**  
• Tiltak:  
Lufting/ventilering bør forbedres med etablering av luftespalte nedkant tak, som vil forbedre luftsirkulasjonen av kalt loft betraktelig.

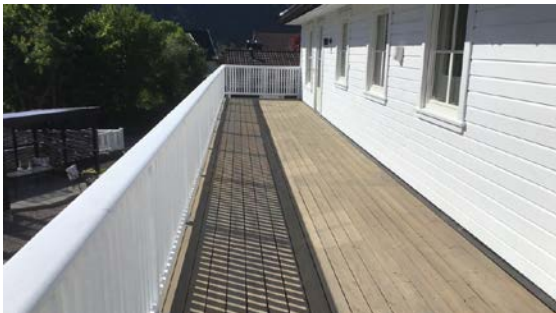
#### TG 1 Balkonger, terrasser og rom under balkonger

Balkong/terrasse med dekke av terrassebord.  
Treverk og terrassebord fremstår med normal vær- og aldersslitasje.  
Normalt vedlikehold av terrassebord må påregnes.

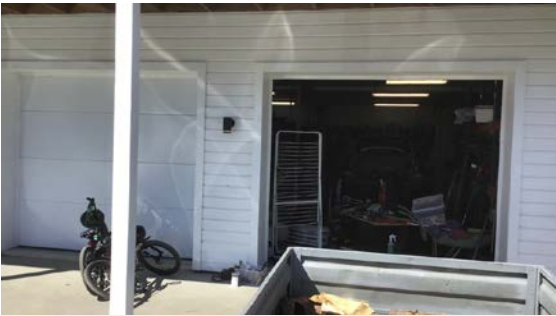
#### TG 1 Garasje

Garasje med led porter med elektrisk portåpner.  
Vegger og tak innvendig med plater, innredet med løft bukk

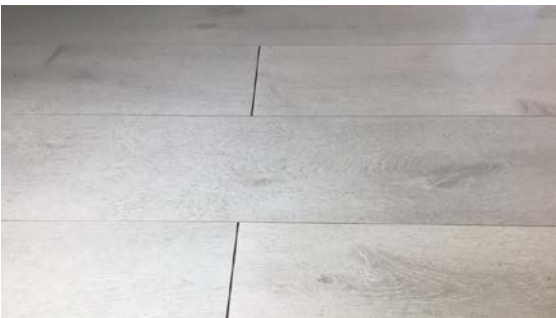
#### TG 2 Overflater

Innvendige overflater:  
Vurdering av avvik:  
• Det er avvik:  
Gulv laminat har glid fra hverandre i skjøter enkelte plasser Noe knirk registrert i gulv.  
Konsekvens/tiltak  
• Tiltak:  
Det bør foretas lokalt tiltak.

Det bør foretas lokalt tiltak

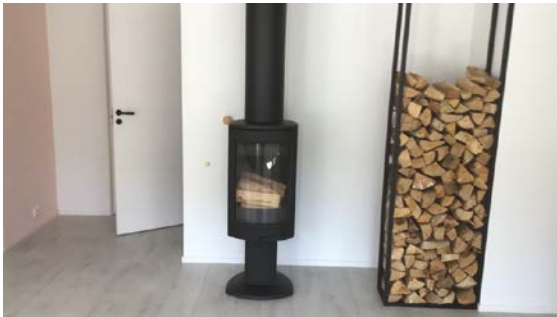
#### TG 1 Etasjeskille/gulv mot grunn

Støpt betongplate som underlag for gulv i 1 etasje.  
Etasjeskillere i tre.  
Målinger gjort i to rom med mindre avvik registrert

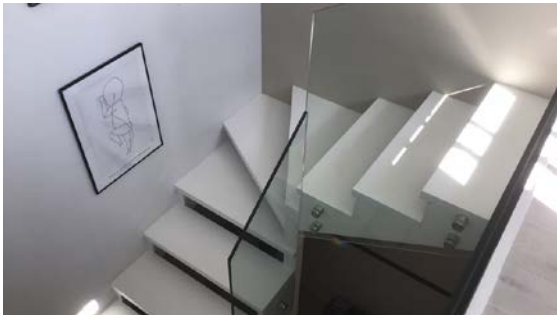
#### TG 2 Innvendige trapper

Innvendige trapper:  
Vurdering av avvik:  
• Det mangler håndløper på vegg i trappeløpet.  
Konsekvens/tiltak  
• Håndløper må monteres på vegg for å tilfredsstille krav på byggetidspunktet.

Boligen har hvitmalt tretrapp med glass rekkverk.  
Normal bruksslitasje alder tatt i betraktning.

- Håndløper må monteres på vegg for å tilfredsstille krav på byggetidspunktet.

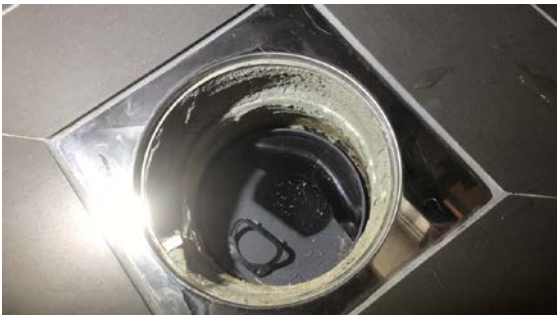
Våtrom > 2 Etasje > Bad > Sluk, membran og tettesjikt:  
Vurdering av avvik:  
• Det er avvik:  
Det er synlig mansjett i sluk men ingen form for smurt membran på slukmansjett under klemring er funnet. Ut ifra alder må det forventes at membran er smurt på gulv med oppkant.  
Konsekvens/tiltak  
• Tiltak:  
Videre undersøkelse av sluk anbefales, innhente dokumentasjon om mulig.

Videre undersøkelse av sluk anbefales, innhente dokumentasjon om mulig

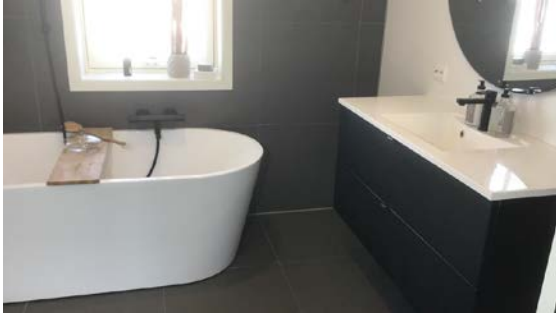
#### TG 1 Sanitærutstyr og innredning

Det er montert baderomsinnredning med nedfelt vask, vegghengt toalett, badekar

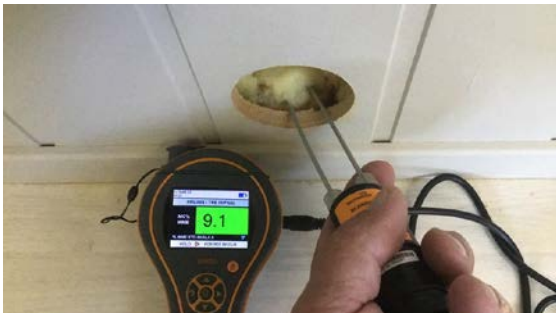
#### TG 1 Tilliggende konstruksjoner våtrom

Hulltaking utført i soverom bak vask  
Ikke påvist unormale fuktverdier på kontrollert område. 9,1 vektprosent

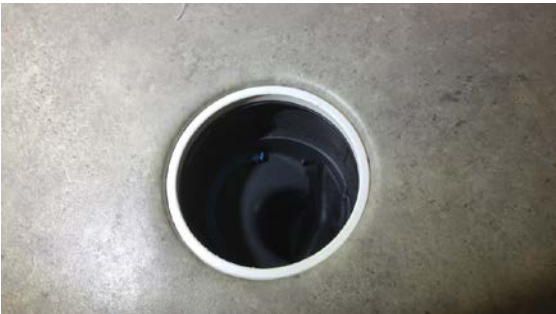
#### TG 1 Sluk, membran og tettesjikt

Badet har plastsluk og synlig vinylbelegg under sluk mansjetten som tettesjikt.

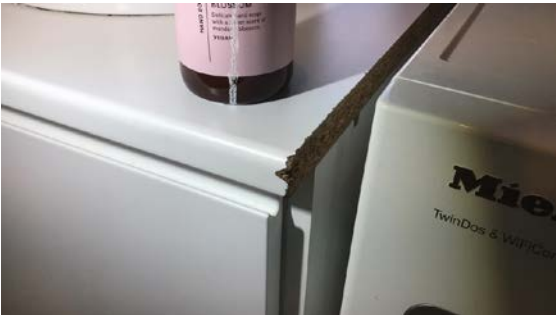
Benkeplate har skader i enden

Skader i enden av benkeplaten

Lokalt tiltak bør gjøres

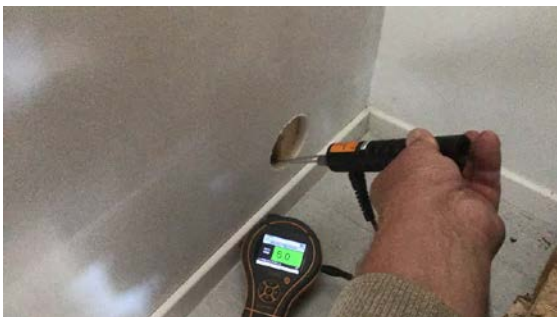
#### TG 1 Tilliggende konstruksjoner våtrom

Hulltaking utført i stue bak dusj.  
Ikke påvist unormale fuktverdier på kontrollert område. 6 vektprosent

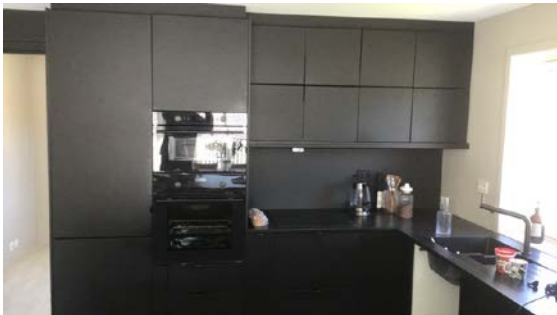
Innredning med slette fronter og laminerte benkeplater.  
Integrert med komfyr, oppvaskmaskin, platetopp, micro, kjøl/fryseskap.  
Laminat på gulv og malte slette vegger.  
Det ble registrert lekkasjevarsler og komfyrvakt på kjøkkenet.

Kjøkkenet har normal slitasje alder tatt i betrakt

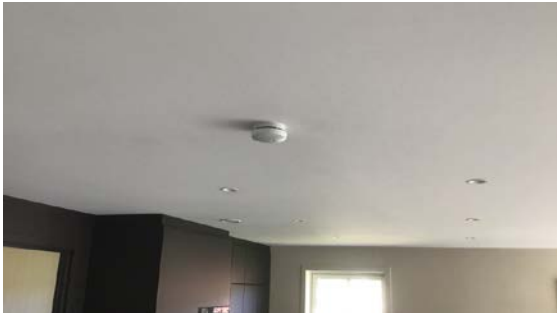
TG 0 Branntekniske forhold

Brannslukningsapparat er montert i skap på soverom i 2 etg  
Røkvarslere er plassert i himling i 1 etg og 2 etg

- Er det mangler for brannslukningsutstyr i boligen iht. forskriftskrav på søknadstidspunktet, men minst Byggeforskrift 1985?  
Nei
- Er det skader på brannslukkingsutstyr eller er apparatet eldre enn 10 år?  
Nei
- Er det mangler på røykvarslere i boligen iht. forskriftskrav på søknadstidspunktet, men minst Byggeforskrift 1985?  
Nei
- Er det skader på røykvarslere?  
Nei

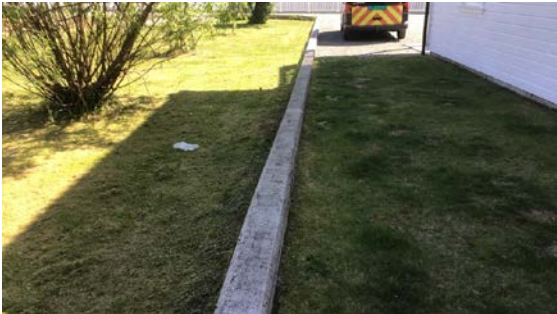
### TG 1 Forstøtningsmurer

Betong mur

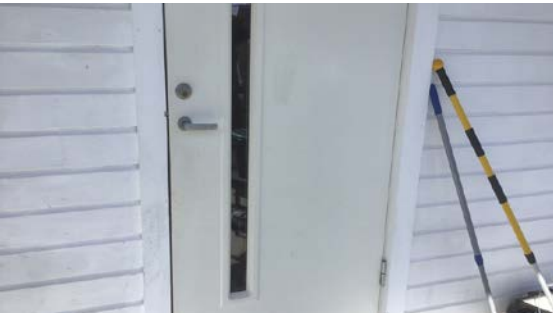
#### TG 1 Dører

Malt inngangsdør med glass.  
Normal slitasje ut i fra alder

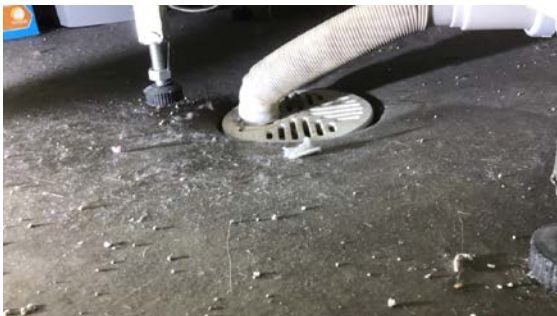
#### TG 1 Sluk, membran og tettesjikt

Badet har plastsluk og synlig vinylbelegg under sluk mansjetten som tettesjikt.

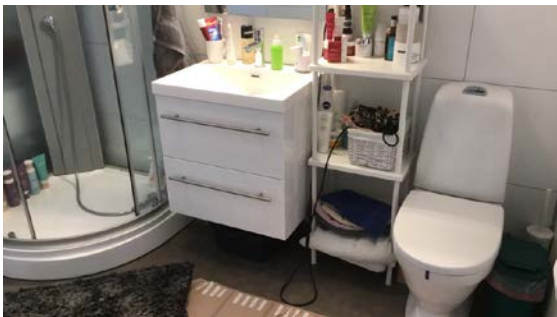
#### TG 1 Sanitærutstyr og innredning

Det er montert baderomsinnredning med nedfelt vask, toalett, dusjkabinett, opplegg for vaskemaskin

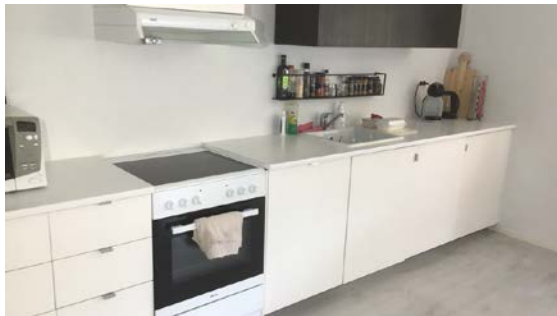
Innredning med slette fronter og laminerte benkeplater. Integrert med oppvaskmaskin  
Laminat på gulv og malte slette vegger.  
Det ble registrert lekkasjevarsler og komfyrvakt på kjøkkenet.

Kjøkkenet har normal slitasje alder tatt i betrakt

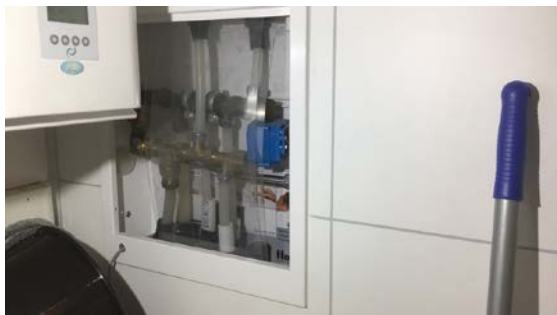
#### TG 1 Vannledninger

Vannskap med dreneringshull for lekkasje med rør i rør plassert på bad. Innvendig stoppekran med vannmåler plaser på bad ved varmtvannstank.

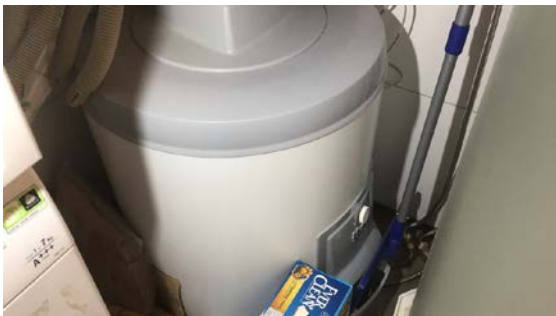
#### TG 1 Vannbåren varme

Vannbåren varmtvannstank montert i garderobeskap i vindfang. Normalt service og vedlikehold etter produsentens anbefalinger må påregnes.
