## Nika Nasibi

Velkommen til Hølbekken 129! Flott enderekkehus i rolig og familievennlig boligområde, med kort gangavstand til butikk (Kiwi), Ådnemarka skole og barnehager. I området er det også svært gode turmuligheter, blant annet Rambergsvegen og Arnanipa. Innholdsrik og lys bolig med romslig stue med utgang til altan, kjøkken fra 2018, bad, separat toalettrom, vaskerom og tre soverom.

# Tilstandsrapport

Andelsnummer 26

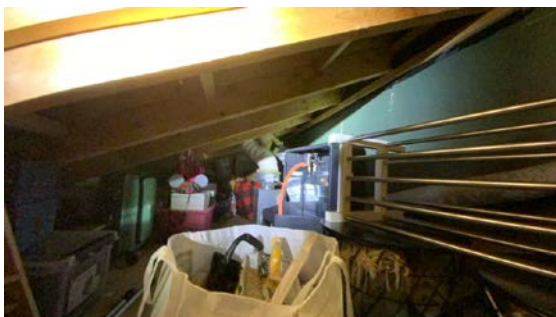
Plassbygget takkonstruksjon, med sutaksplater og kaldt loft.

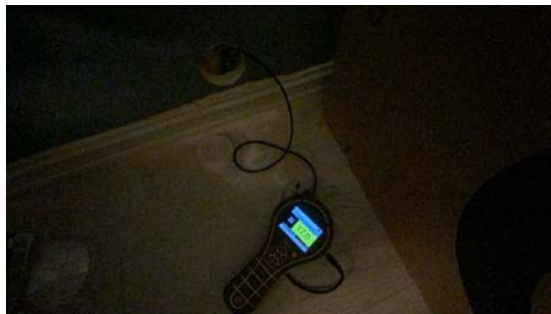
- Det er gjennom målinger påvist høyt fuktnivå i trevegger i underetg./kjeller, det er derfor ikke foretatt hulltaking
- Det ble registrert litt forhøyede fuktverdier.

Det bør foretas regelmessige kontroller av vegg under terreng.  
Utførede yttervegger innvendig under terreng er en utsatt konstruksjon, med hensyn til fukt og kondensproblemer.

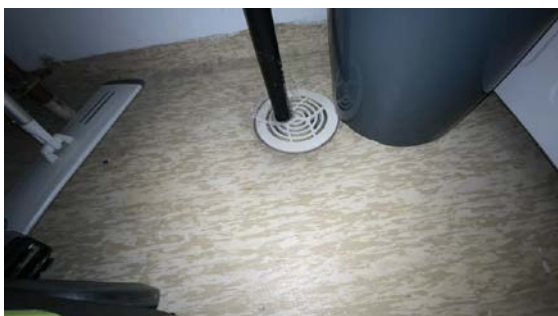
#### Vurdering av avvik:

Rommet må pusles opp for å tilfredsstille dagens krav til våtrom.

Kostnadsestimat: 100 000 - 200 000
