# Ditt nye hjem?

# Tilstandsrapport

Andelsnummer 26

Befaringsdato: 06.01.2026

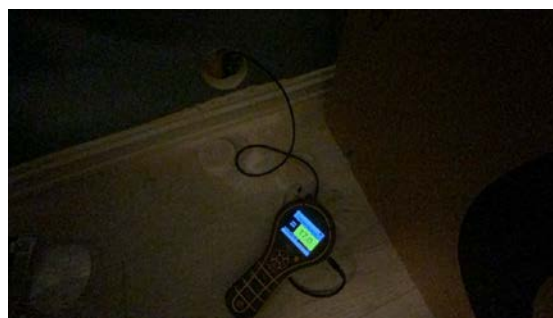
- Det er gjennom målinger påvist høyt fuktnivå i trevegger i underetg./kjeller, det er derfor ikke foretatt hulltaking
- Det ble registrert litt forhøyede fuktverdier.

Det bør foretas regelmessige kontroller av vegg under terreng. Utførede yttervegger innvendig under terreng er en utsatt konstruksjon, med hensyn til fukt og kondensproblemer.

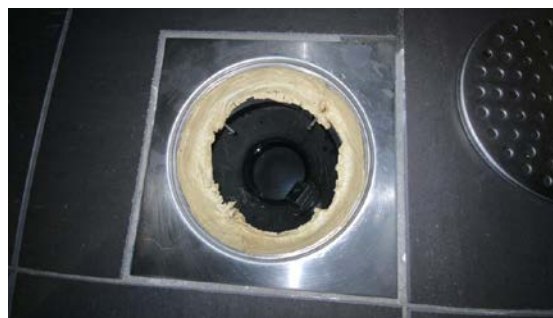
- Det er påvist at flisfuger har riss/sprekker.

Det er risser i fuger mellom flisene i dusjkrok.

- Slike riss/sprekker kan indikere bakenforliggende fuktskader, og konstruksjonen bør observeres jevnlig for å vurdere utvikling.

Det kan være skader i konstruksjoner bak flisene.
